**EXTRACTO** P.E.P. NOTA Nº 126/13 ADJUNTANDO INFORME REQUERIDO MEDIANTE RESOLUCIÓN DE CÁMARA Nº 39/13 (SOLICITANDO AL P.E.P INFORME SOBRE LA PLANIFICACIÓN DE LA POLÍTICAS DE PROTECCIÓN, CONSERVACIÓN Y DE RESTAURACIÓN DEL PUENTE COLGANTE UBICADO A 11KM AL SUR DE LA CIUDAD DE RÍO GRANDE.

**INFORME DE ASISTENCIA TÉCNICA**

Análisis de las causas del colapso y posibilidad de restauración del **Antiguo Puente Colgante sobre el Río Grande** — localizado en cercanías del Cerro del Águila, a la altura del Km 2820 de la Ruta Nacional N°3 Río Grande, Provincia de Tierra del Fuego.

**OT 17546**  
**Informe único**

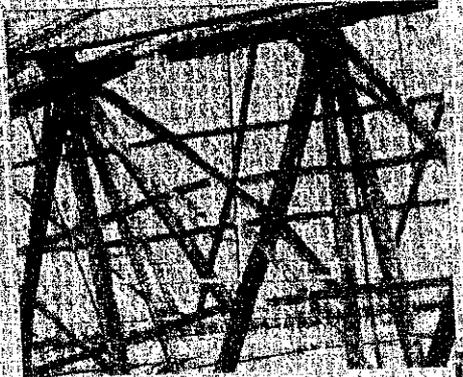
FOTOGRAFIA N° 11

Cabe destacar que la pérdida de acero en la sección extrema de los perfiles que conforman los montantes de la viga horizontal fue de tal magnitud que perforó el alma en correspondencia con la ubicación de los anclajes de tensores. El cuadro de corrosión descrito y mostrado en las fotografías N° 8 y N° 9, se manifiesta prácticamente en todos los montantes. En la fotografía N° 10 se muestra la configuración deformada del tablero, en una etapa previa al colapso total del puente y en la fotografía N° 11 se muestra, para la misma etapa, la rotura por tracción de diferentes perfiles de una de las vigas verticales.

Prácticamente, la totalidad de los elementos que lo componen, presentan deformaciones indicativas de haber alcanzado la tensión de fluencia. Estas deformaciones hacen suponer que gran parte de los elementos pueden presentar diversos cuadros de fisuración tal como se observa en las fotografías N° 11 y N° 12.

Dado que prácticamente la totalidad de los elementos que lo componen presentan deformaciones indicativas de haber alcanzado la tensión de fluencia y que estas deformaciones hacen suponer que gran parte de los elementos pueden presentar diversos cuadros de fisuración como se muestra en la fotografía N° 12, no se considera posible realizar su reparación utilizando los perfiles deformados, garantizando las características mecánicas que proporcionen una seguridad adecuada. Por lo descrito, se recomienda su reconstrucción utilizando materiales similares a los utilizados en la construcción original.

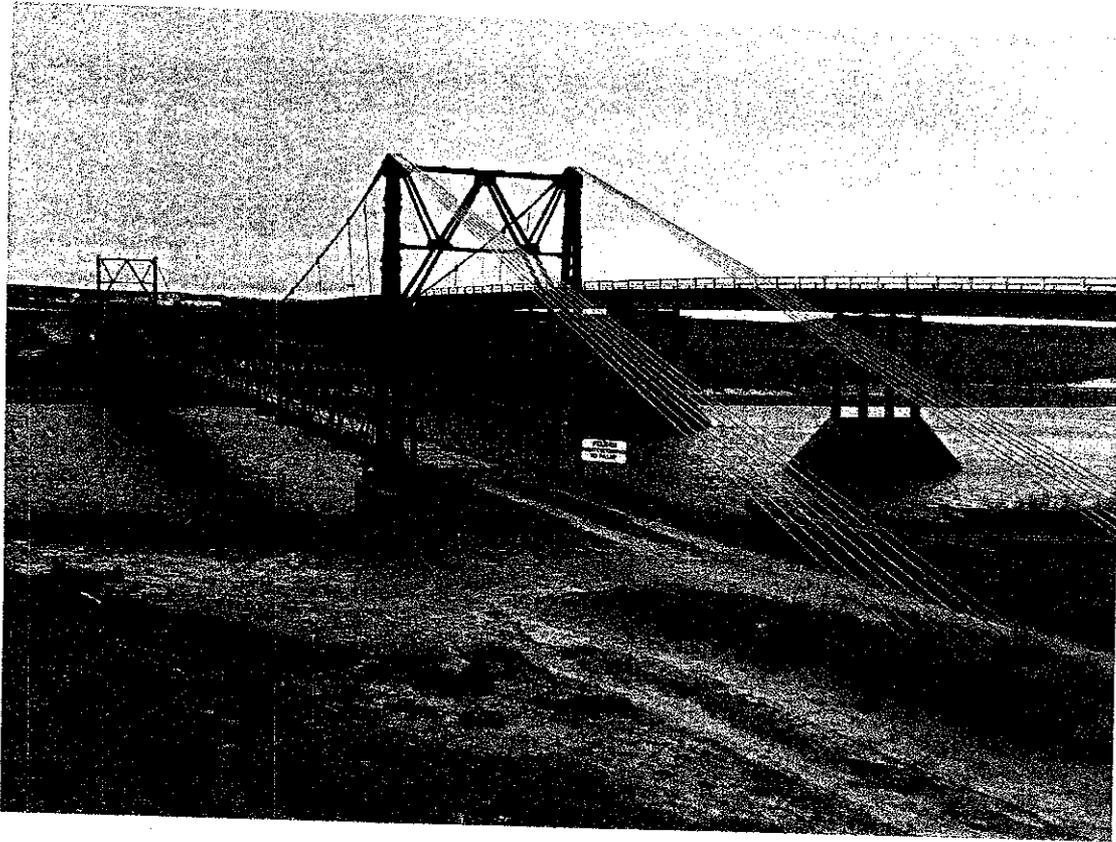
En la fotografía N° 1 se muestra el mismo antes de su colapso y en la N° 2 y siguientes se muestra como se encontraba en el momento de nuestra visita.

Fotografía N° 1 (estado anterior)

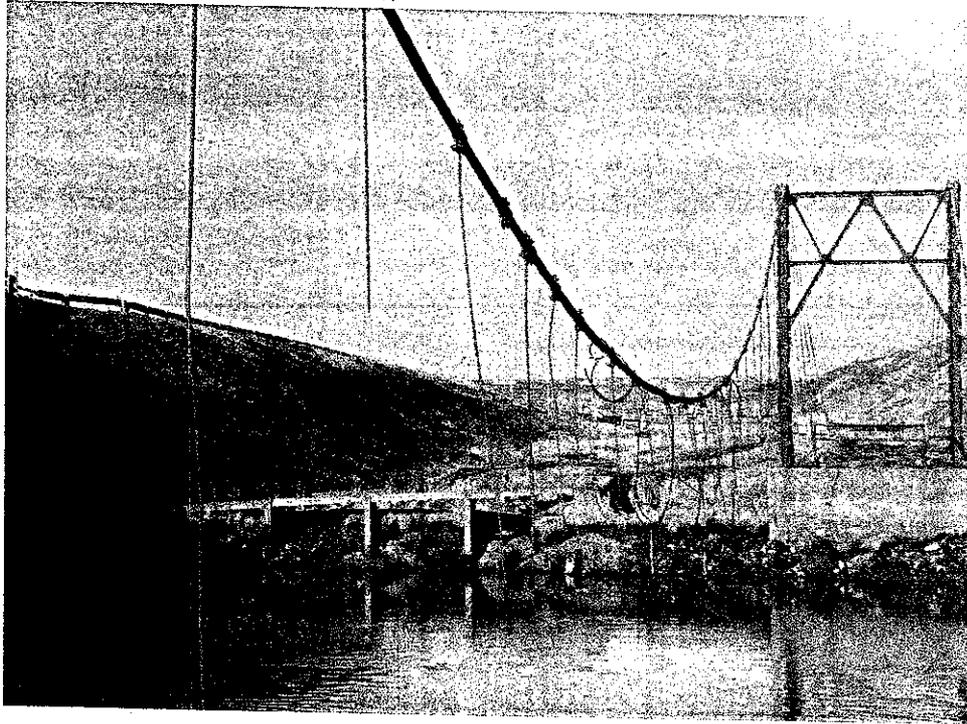
Fotografía N° 2 (estado actual)

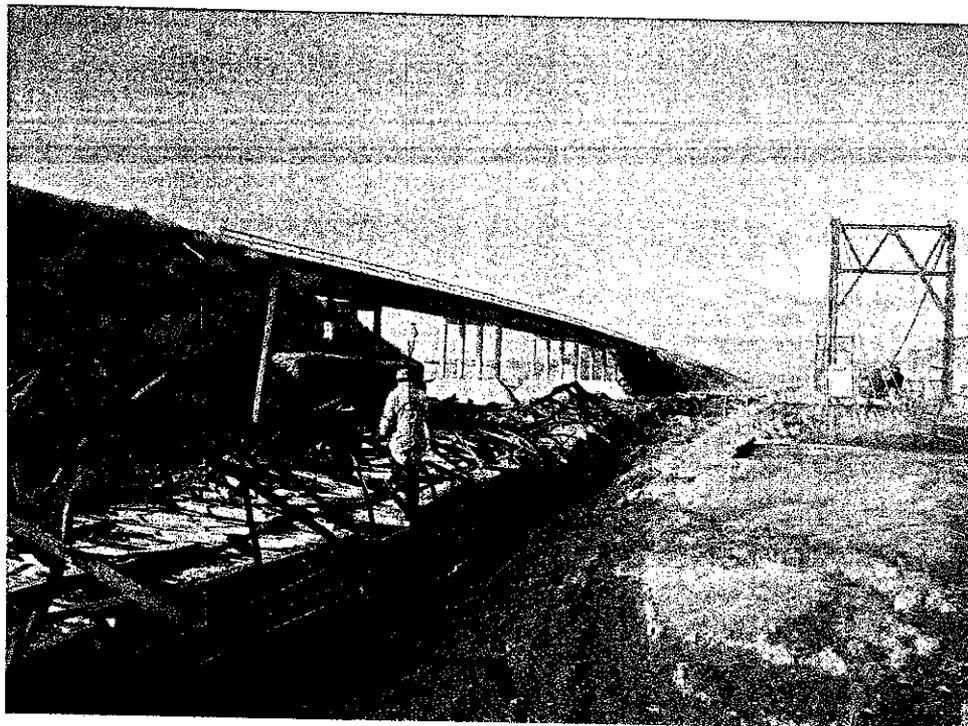
Después de su caída, los restos fueron extraídos del rio por personal de Vialidad Provincial y colocados a la par del camino como se puede observar en las fotografías N° 3 y N°4.

Fotografía N° 3 (restos de la estructura)

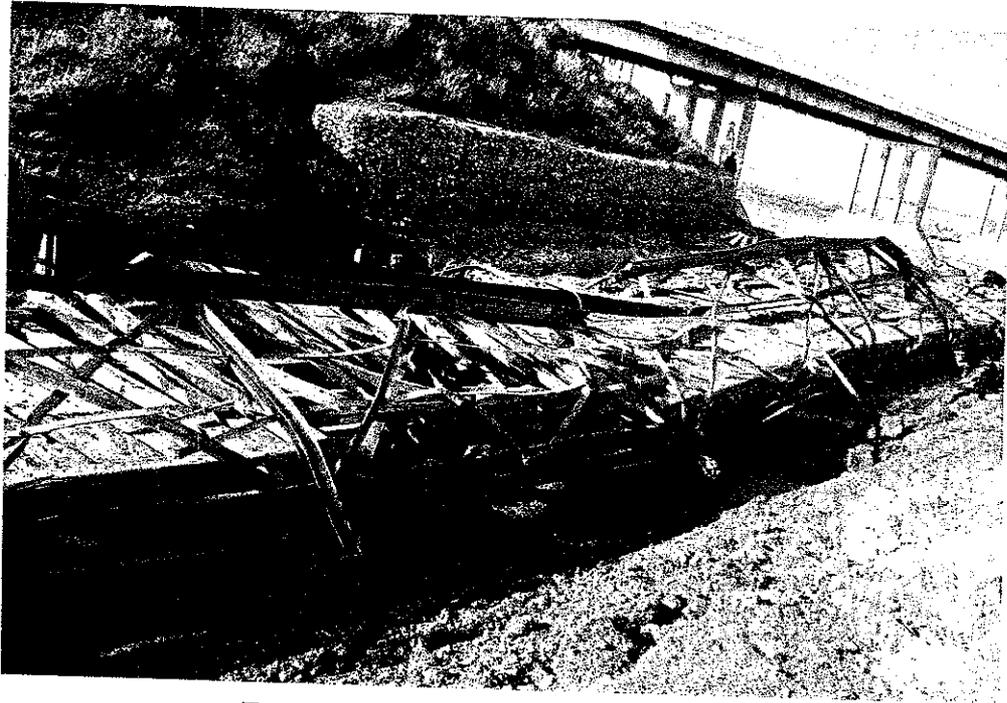
Fotografía N° 4 (restos de la estructura)

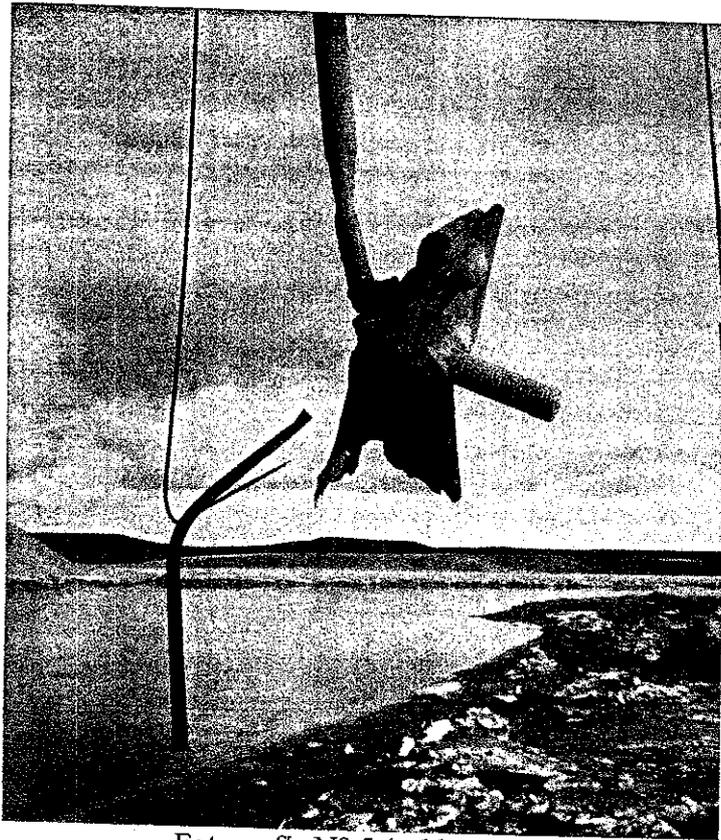
La fotografía N°5 nos muestra uno de cables-tensores que poseen signos evidentes de un proceso de corrosión que provocó la disminución de la sección y por ende disminuyó su capacidad resistente; los restantes cables-tensores poseen características similares.

Fotografía N° 5 (cable-tensor)

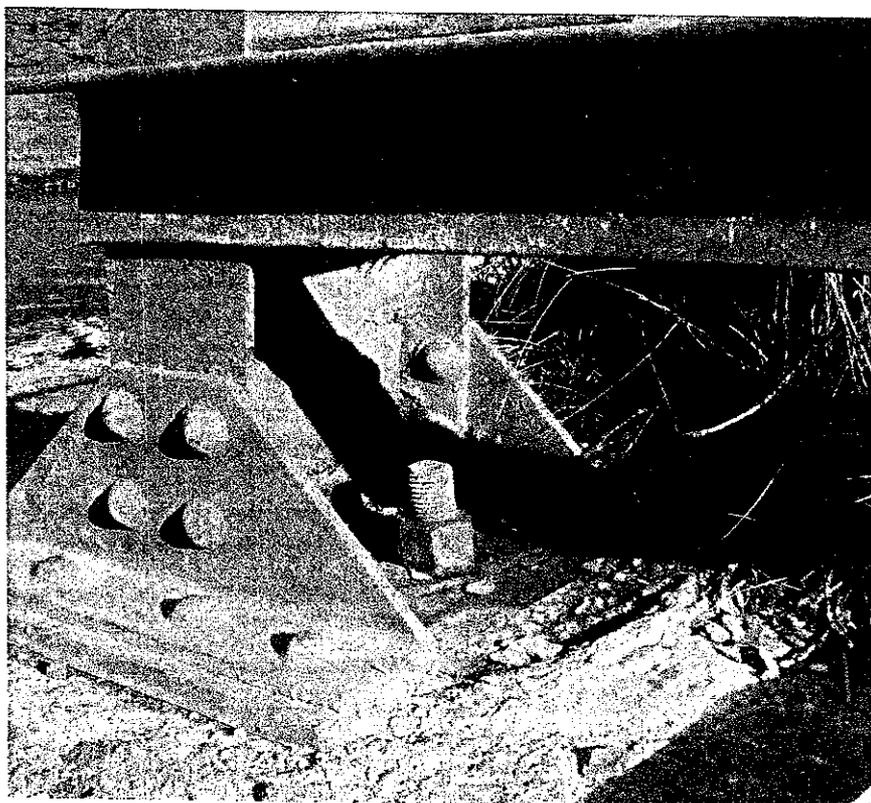
Fotografía N° 6 (base columnas sustentación)

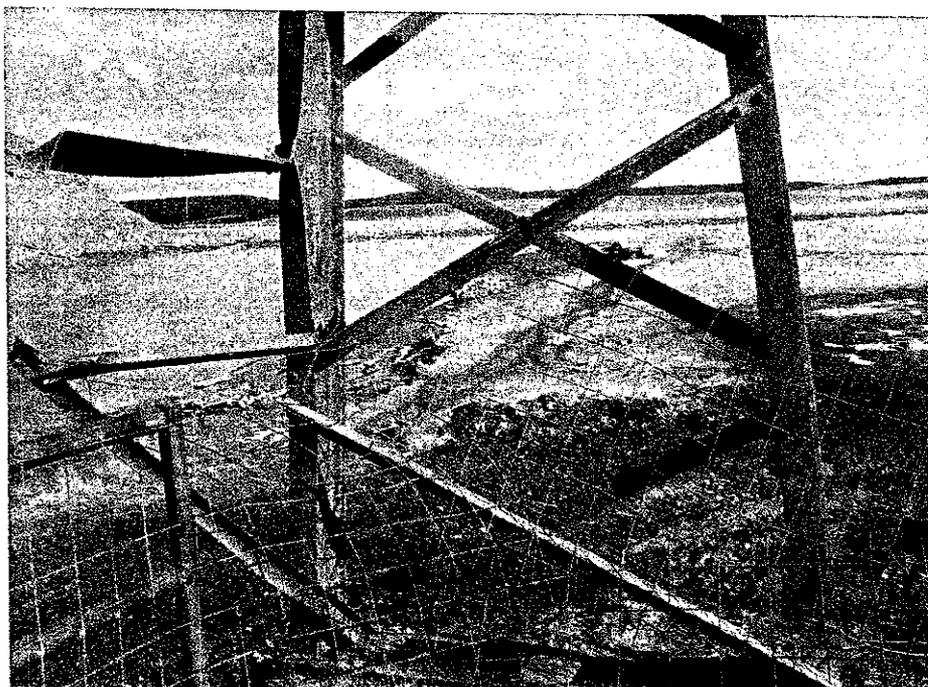
Fotografía N° 7 (columnas)

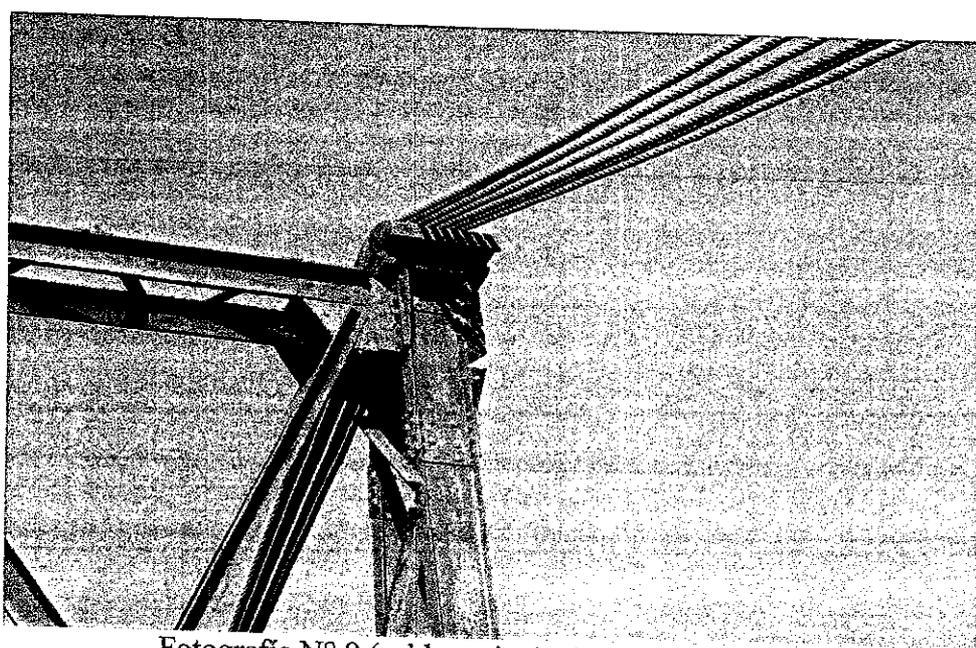
Fotografía N° 9 (cables principales de sustentación)

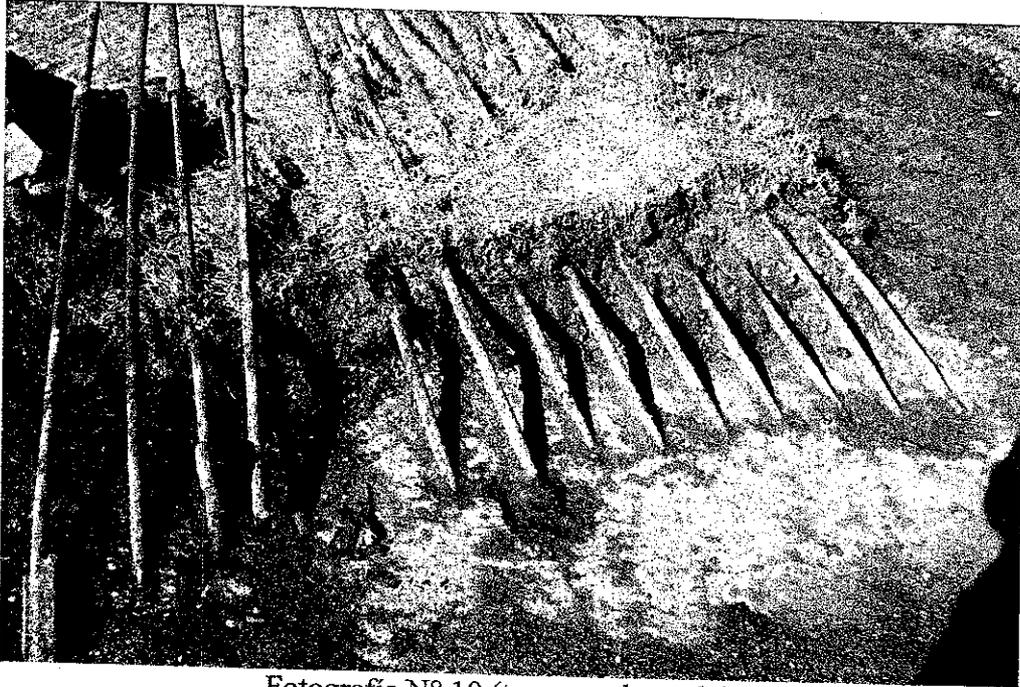
Fotografía N° 10 (tensores de anclaje)

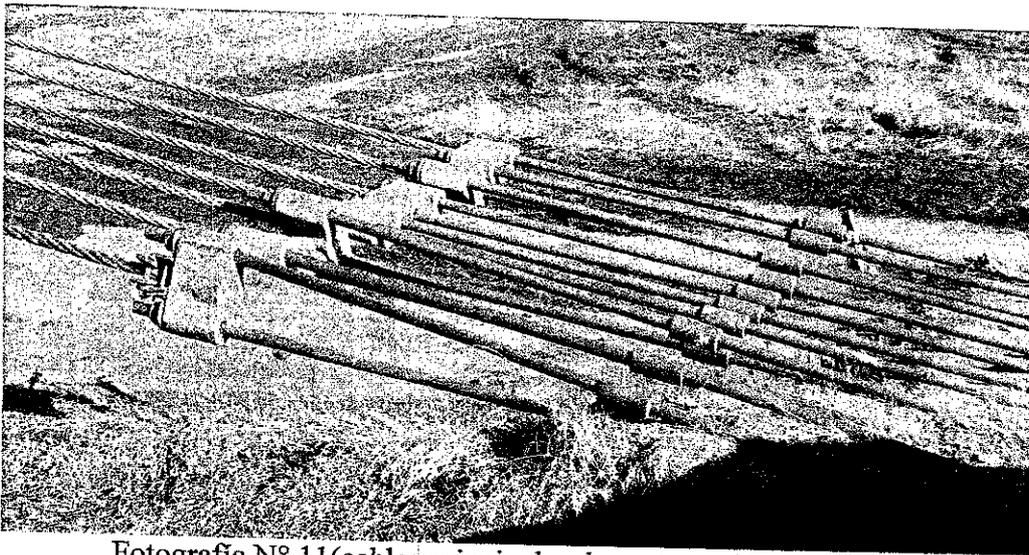
Fotografía N° 11 (cables principales de sustentación y tensores)
