EXTRACTO P.E.P NOTA Nº 46/15 ADJUNTANDO INFORME REQUERIDO MEDIANTE REOLUCIÓN DE CÁMARA Nº 287/14 (SOLICITANDO AL P.E.P INFORME EN RELACIÓN A LAS CONDICIONES DE MANTENIMIENTO DE CADA UNO DE LOS TANQUES DE ALMACENAMIENTO EXISTENTES EN LA PLANTA ORION Y.P.F. INDICANDO EN CADA CASO SU SIGLA DE IDENTIFICACION Y CLASE DE COMBUSTIBLE QUE CONTIENE), Y OTROS ÍTEMS.-

NOTA N° 46
GOB.

NOTA N° 001/15
LETRA: Subsec. G.E y A.

AUDITORIA TÉCNICA DE TAAH

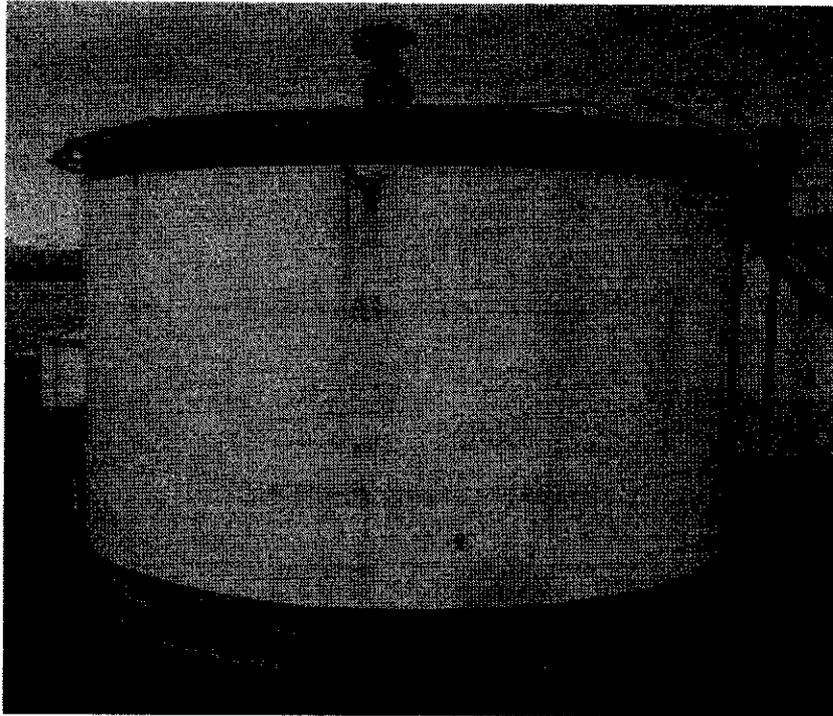
TAAH N° 1

- 4- El piso se encuentra con corrosión generalizada. Se detectó una zona de pitting de 2 mm de espesor remanente en la chapa n°6 del piso. Se deberán realizar las reparaciones pertinentes.

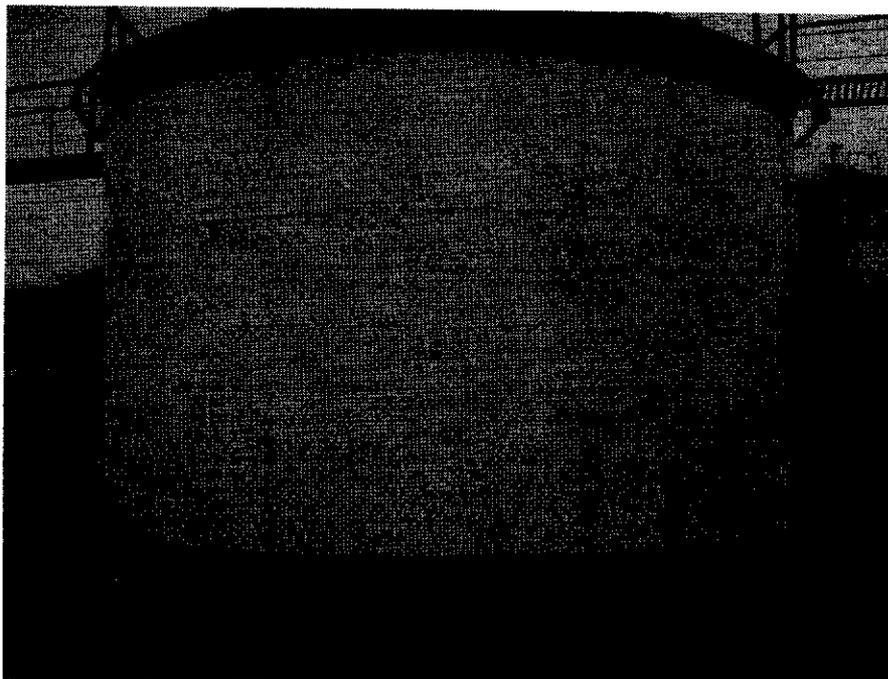
TAAH N° 2

- 4- El piso se encuentra con corrosión generalizada. Se detectó una zona de pitting de 1 mm de espesor remanente en la chapa nº10 del piso, como así también una perforación en la chapa nº 8 y dos mas en la nº 9. Se deberán realizar las reparaciones pertinentes. Ver esquema de piso adjunto en el informe.

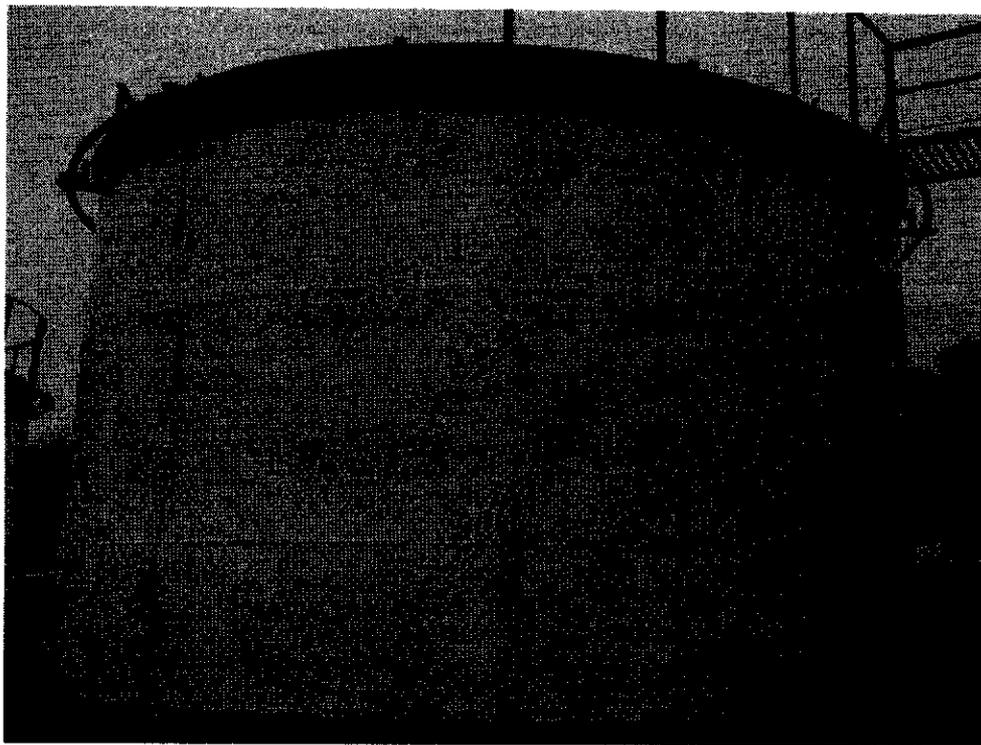
TAAH N° 3

- 4- El piso se encuentra con corrosión generalizada. Se detectaron zonas de pitting de con 50% de espesor remanente en las chapas n°3, n°6, n°8, n°10 y n°11 del piso, como así también una perforación en la chapa n°8. Se deberán realizar las reparaciones correspondientes. Ver esquema de piso adjunto en el informe.

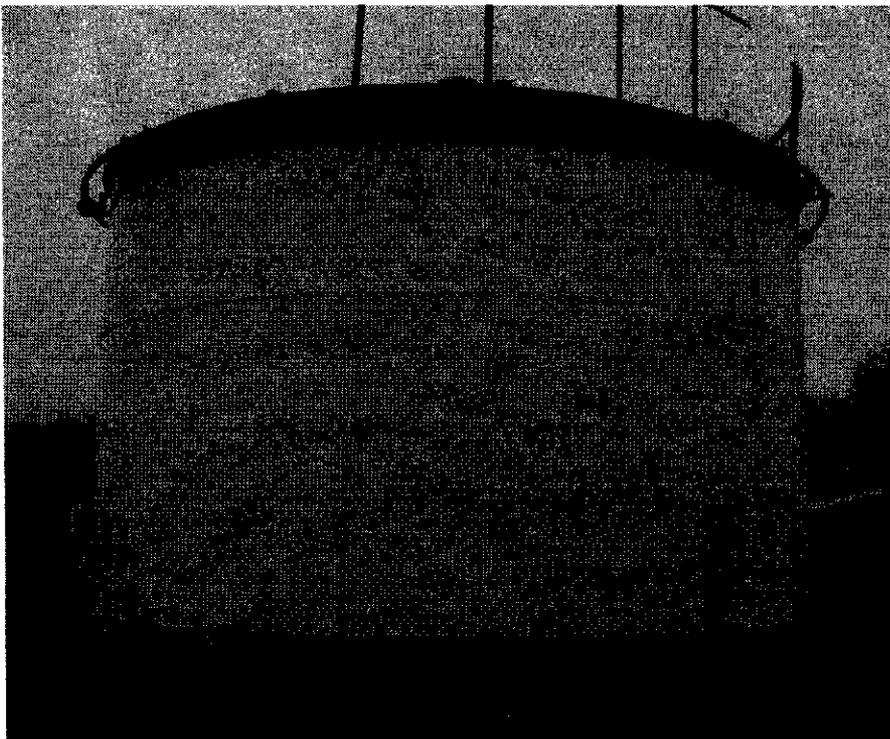
TAAH N° 4

- 4- El piso se encuentra con corrosión generalizada. Se detectaron zonas de pitting con 50% de espesor remanente en las chapas n°2, n°3, n°9 y n°10 del piso. Se deberán realizar las reparaciones correspondientes. Ver esquema de piso adjunto en el informe.

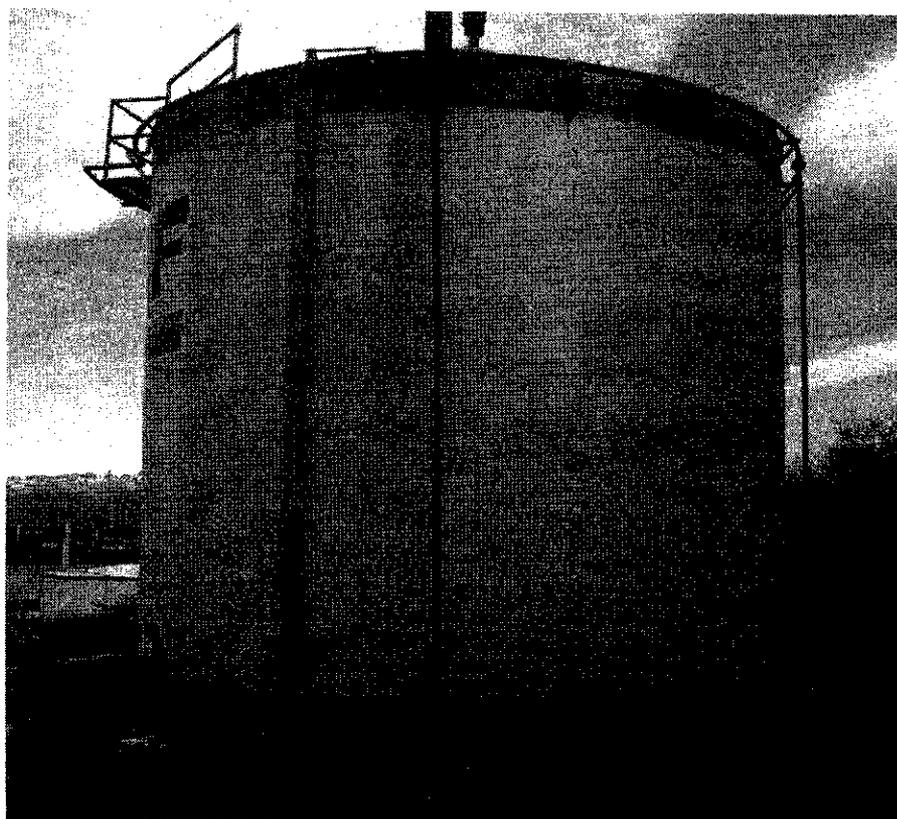
TAAH N° 13

- 4- El piso se encuentra con corrosión generalizada. Se detectaron zonas de pitting de 1mm de profundidad en las chapas n°2, n°3, n°6 y n°8 del piso. Ver esquema de piso adjunto en el informe.
