NOTA N° **568** /2013

**ANALISIS DE LO ACTUADO EN EL EXPEDIENTE 07350 SD/13 “S/
PRESUNTA INFRACCION A LA LEY NACIONAL N° 26.331 – FIQUE ROSA Y
FIQUE LUIS”**

2-RESULTADOS DE LA INSPECCION OCULAR: ACTUALIZACION DE INFORMACION DE TERRENO Y ANALISIS SOBRE IMÁGENES SATELITALES. EVOLUCION DE LA SUPERFICIE DESMONTADA Y USO ACTUAL.

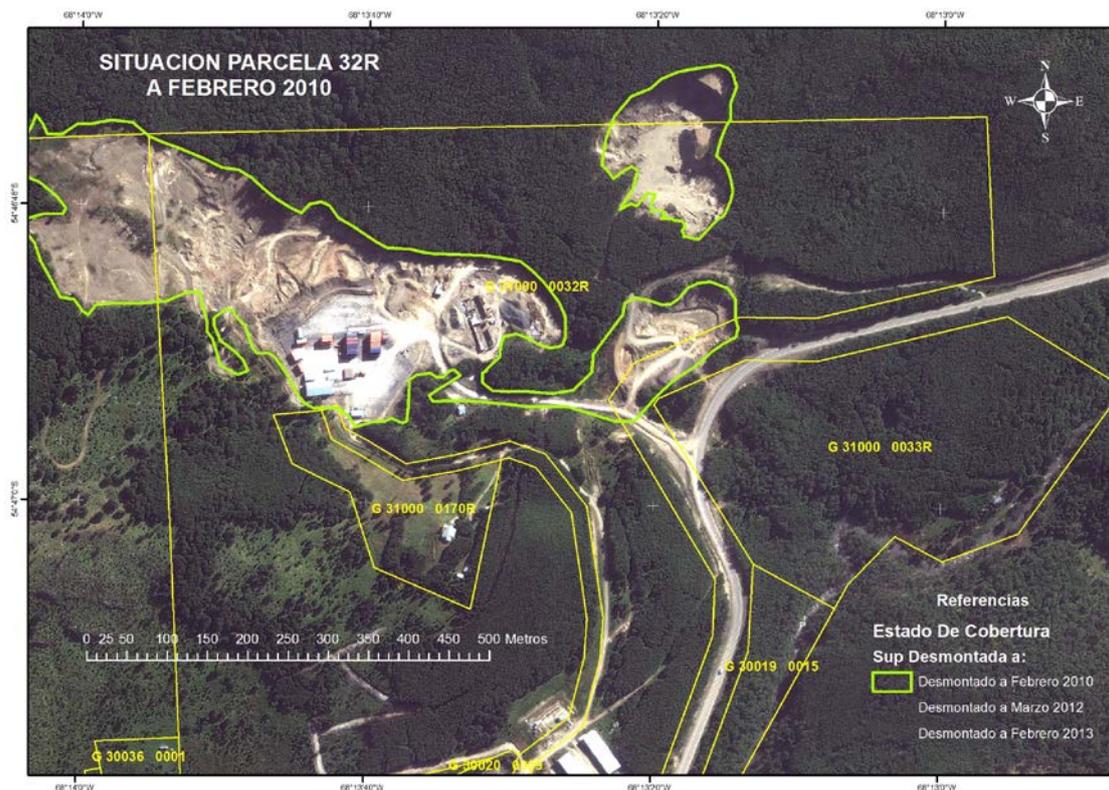
Mapa 1: Vista del área desmontada a febrero de 2010.

Como puede observarse, en el momento tomado como situación original en febrero de 2010, existían 17,2 ha desmontadas, que pueden identificarse en el polígono de contorno verde en el Mapa 1 y 2.

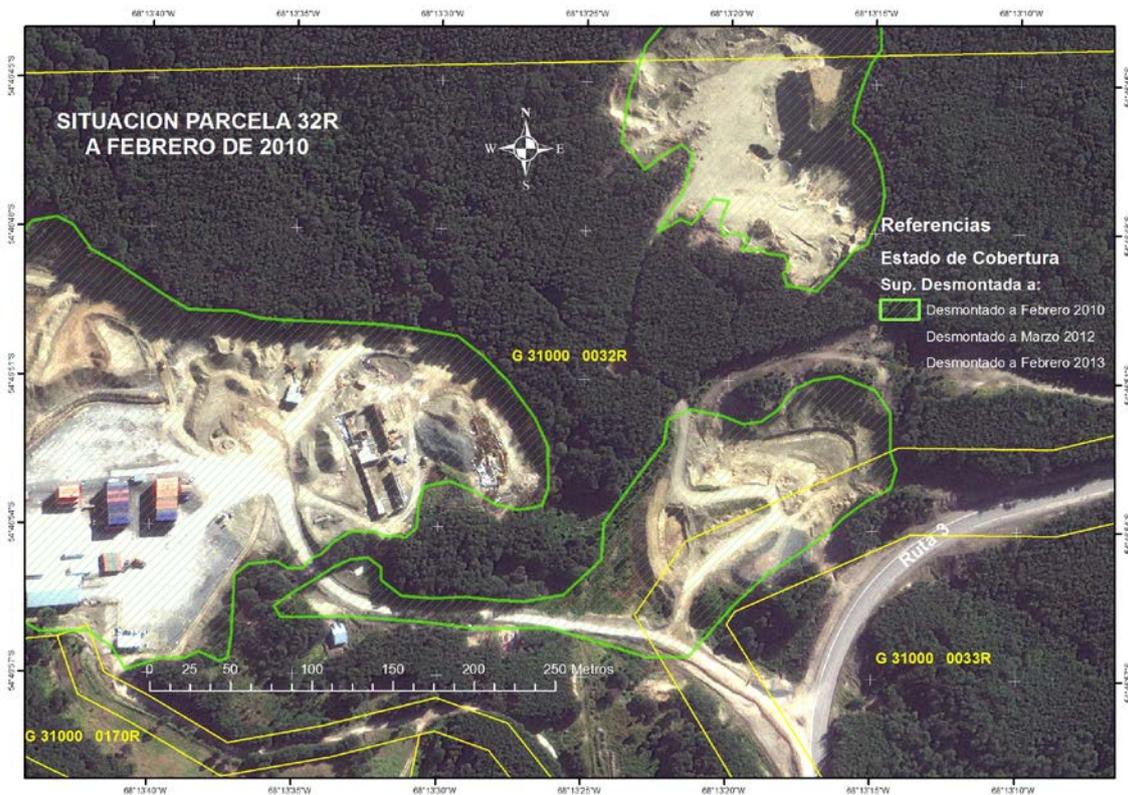
Mapa 2: Detalle de la situación de desmonte a febrero de 2010.

En el mapa 2 se observa ya actividad en la playa de contenedores correspondiente a Depósitos Fiscales S.A., hacia el Oeste, mientras que hacia el Este del área desmontada de mayor superficie se observa la construcción de la planta cementera de Ángel Masciotra S.A. No existe aún la playa de contenedores próxima al ingreso por ruta 3.

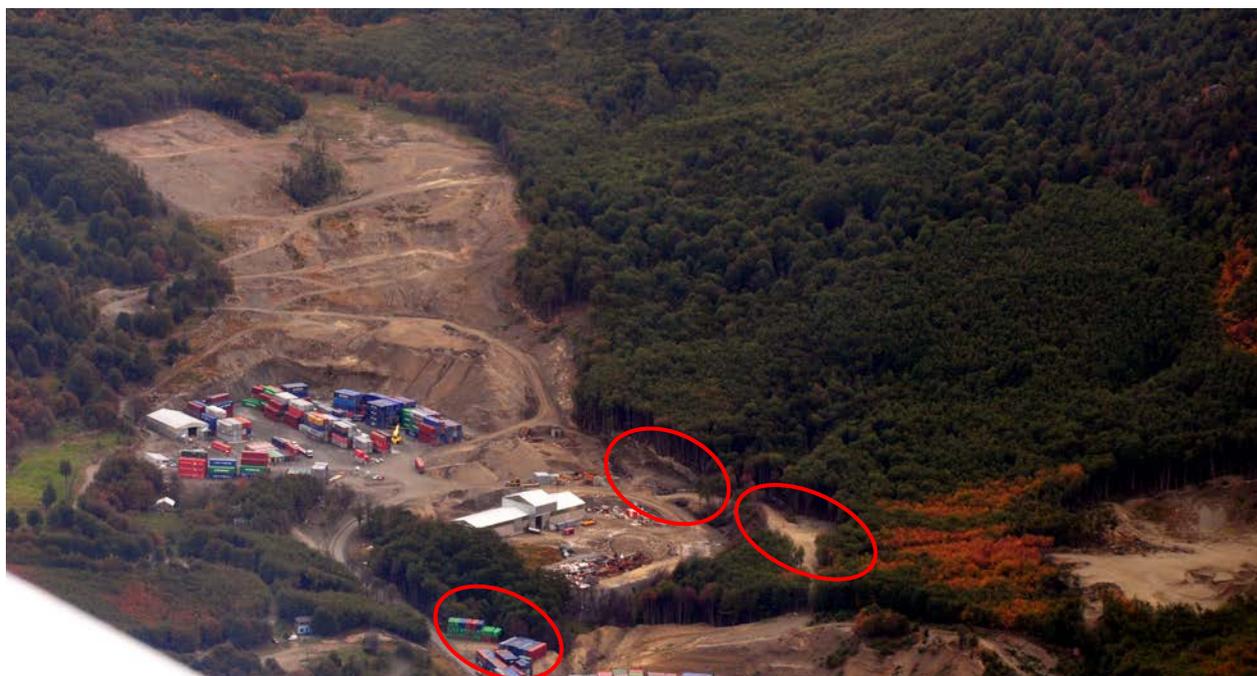
Foto 2: Imagen de sobrevuelo de marzo de 2011, sobre la que se observan incipientes cambios respecto del mapa 1 con imagen de febrero de 2010 (Foto: Rodolfo Iturraspe).

El avance, que no se detecta en el mapa con la imagen de febrero de 2010, se observa claramente en la imagen de sobrevuelo de marzo de 2011 (Foto 2).

En dicha imagen se puede observar la planta cementera ya techada, una faja desmontada, entre febrero de 2010 y marzo de 2011, al norte de la misma, donde puede observarse el acopio de material leñoso y una apertura hacia el oeste, cruzando el arroyo mediante una alcantarilla, hacia la que ingresa un camino de porte importante y donde se observa un trabajo de apertura incipiente y movimiento de suelo. También se observa otro camino que ingresa a este área desmontada, desde el sur, utilizando la picada del gasoducto.

Por ultimo también se observa sobre el ingreso, al sur, acopio de contenedores en dos sectores, uno de ellos sobre un área que poseía bosque antes de febrero de 2010.

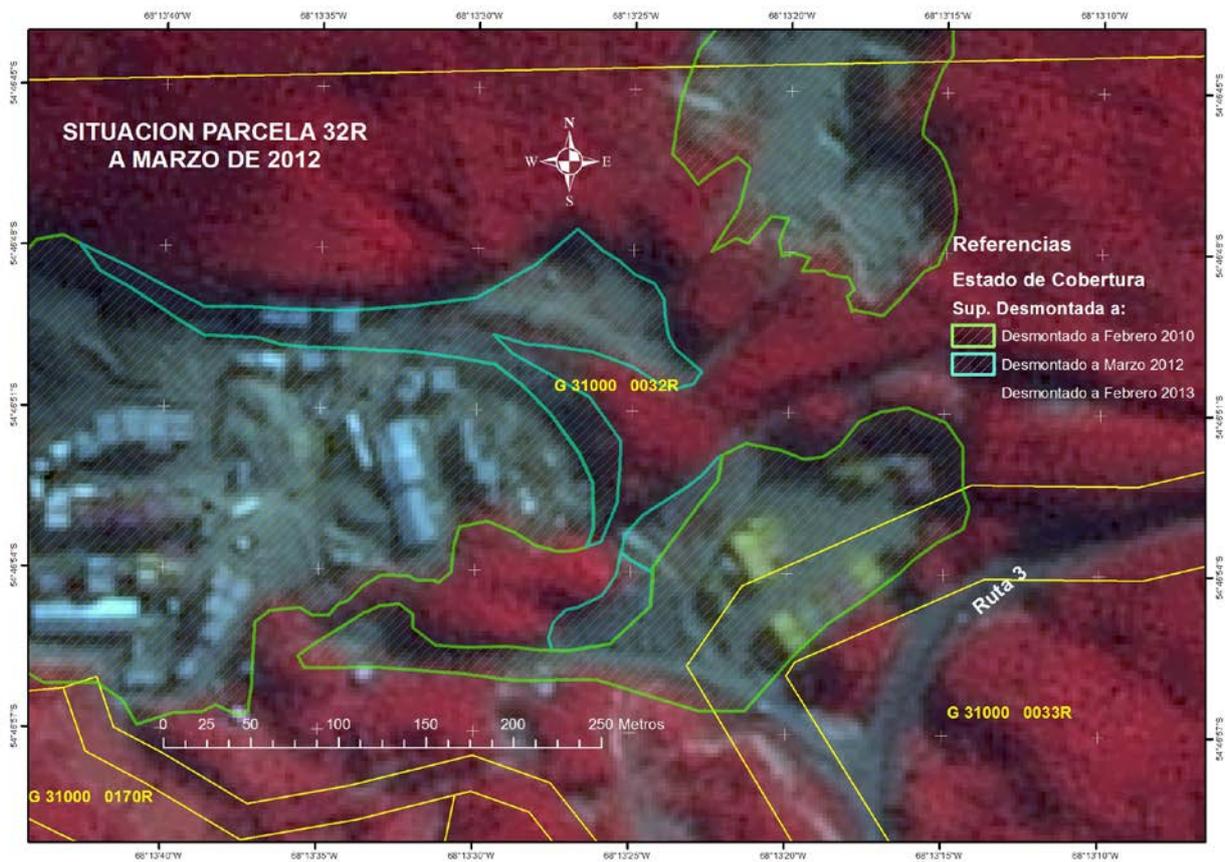
Mapa 3: Detalle de la situación de desmonte a marzo de 2012. Imagen Spot 2012.

Si nos vamos a la situación de marzo de 2012, reflejada en el mapa 3, podemos observar la superficie desmontada desde febrero de 2010 y que según la tabla 1 es de 1,6 ha.

En este mapa se observa un avance progresivo de lo mostrado en la fotografía de sobrevuelo anterior (Foto 2). Los desmontes se mantienen en dos áreas diferenciadas, una que une el desmonte que se observaba en la foto anterior, al norte de la cementera con el playón incipiente, que adquiere aquí dimensiones mayores y otro al sur de este sector, separado por una franja de bosque, colindantes con el camino de acceso, el gasoducto y la playa de contenedores próxima a la ruta 3.

En estas áreas de desmonte reciente ya puede detectarse una utilización de las mismas para construcciones y acopio de contenedores, como se observa en el mapa 3.

Asimismo puede notarse en el sector de Depósitos Fiscales una mayor ocupación del área con contenedores y en el resto del área con construcciones e instalaciones en general.

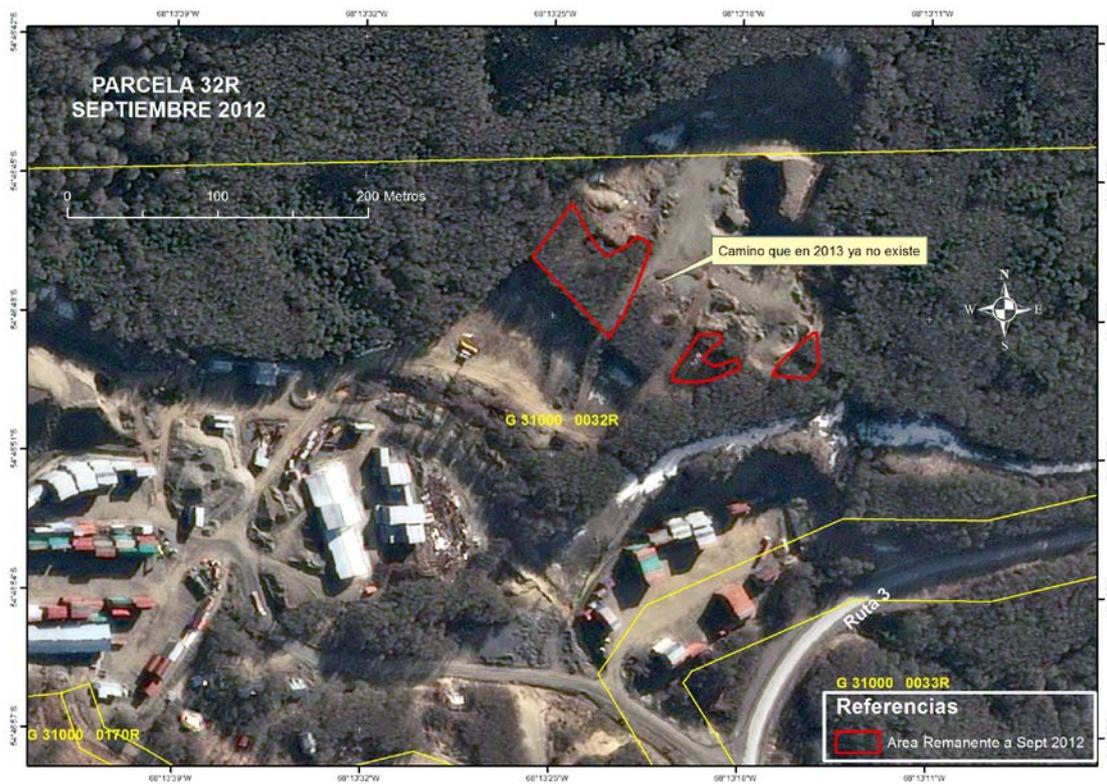
Mapa 4: Detalle de la situación de desmonte a septiembre de 2012.

Para septiembre de 2012, tal como se observa en el mapa 4, la situación era aproximada a la de febrero de 2013, cinco meses después, como se muestra más abajo en el mapa 5.

Aquí restan (en contorno rojo en el mapa 4) desmontar, respecto de la superficie actual, 0,44 ha de tres polígonos. También se observa en esta imagen satelital (Pleiades de septiembre de 2012) un camino en la zona central, que para febrero de 2012 ya no existe. El mismo se realizó más hacia el este.

La presencia de este camino y su modificación está indicando claramente que el sector posterior (Norte), que ya estaba previamente desmontado, tiene un uso activo por parte, o de ángel Masciotra S.A. o de Depósitos Fiscales S.A.

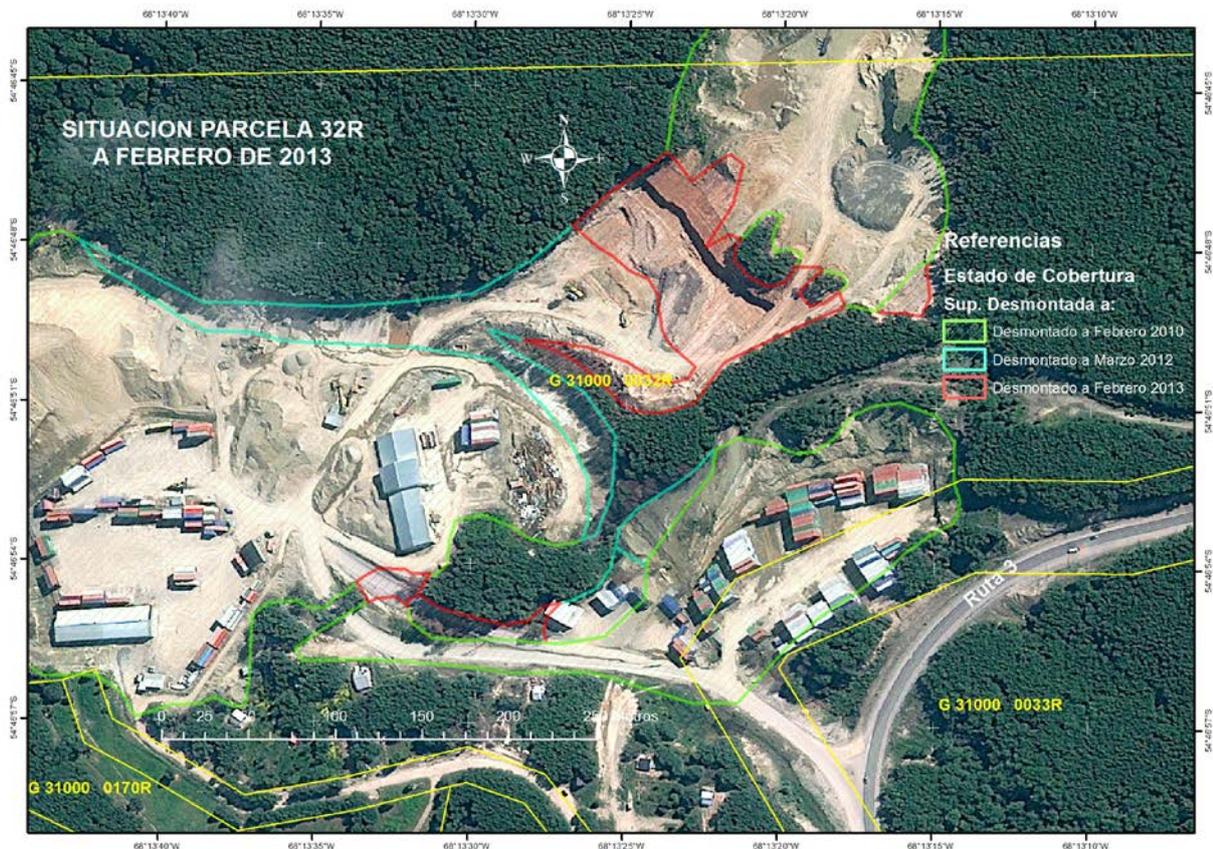
Mapa 5: Detalle de la situación de desmonte a febrero de 2013.

Para febrero de 2013 (Ver mapa 3) ya la situación de desmonte es igual a la que presenta en la actualidad, en función de lo observado en terreno, con una superficie adicional desmontada en el periodo de 1,2 ha en tres áreas diferenciadas.

Una de las áreas, la de mayor magnitud (1 ha) y gran movimiento de suelo, conectó con el sector que ya se encontraba desmontado (Cantera) hacia el noreste del mapa, generando una rea continua con el mismo, así como con el sector oriental.

También se observa un polígono al este del mismo, que amplía la cantera originalmente desmontada antes de 2010.

Otro sector desmontado en el periodo se encuentra al sur de la planta cementera y amplía un área cuya apertura se inició entre 2010 y 2011 en el sector del camino de acceso y el gasoducto.

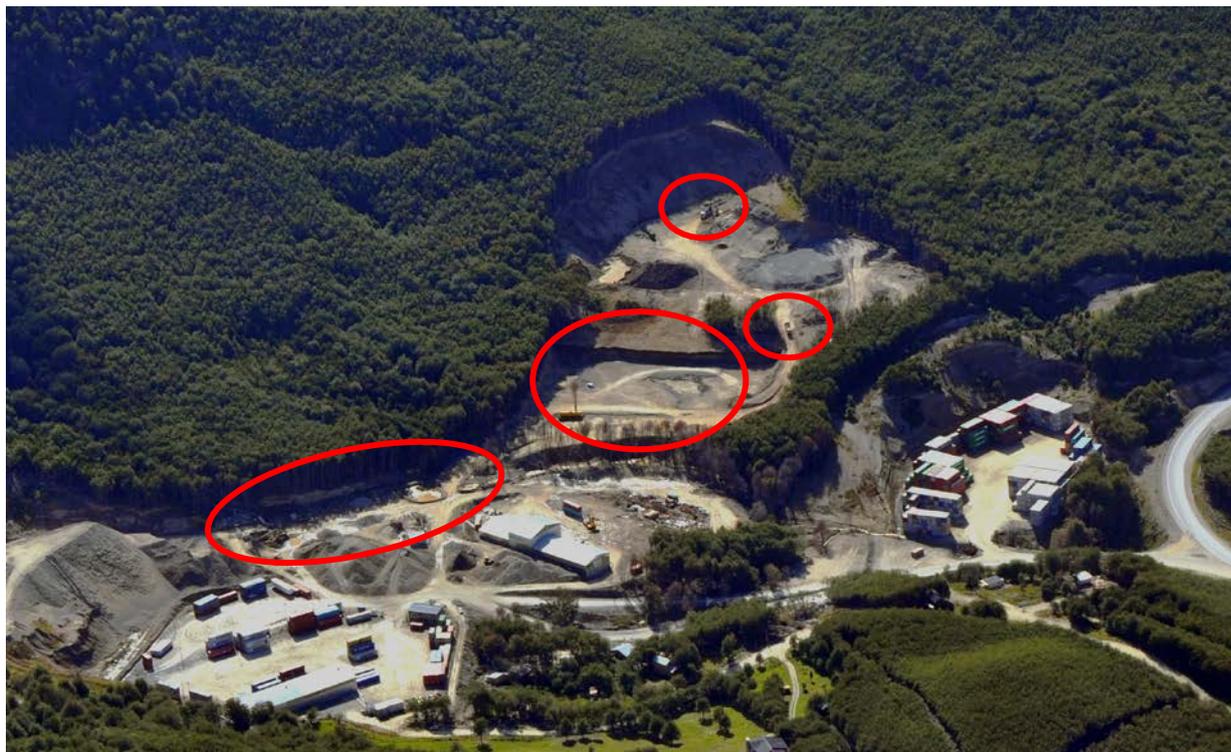
Foto 3: Imagen de sobrevuelo contemporánea de la del mapa anterior (Marzo 2013 (Foto: Rodolfo Iturraspe)).

En la fotografía de sobrevuelo anterior, de marzo de 2013 (Foto 3) puede observarse la misma situación de desmonte mostrada en el mapa 4 pero con mayor grado de detalle.

Se observa en la misma la utilización tanto del espacio originalmente desmontado, como del recientemente desmontado.

Sobre el área de mayor magnitud de desmonte reciente se observa un trabajo de sistematización del terreno importante y caminos que atraviesan la misma.

Inclusive en la cantera al noreste del área de análisis (Desmonte Original) se observa maquinaria trabajando en el sector norte y un camión saliendo de la misma.

Asimismo se puede distinguir el uso de la franja desmontada en el primer periodo, al norte de la cementera, ocupada con una pileta de sedimentación y otras instalaciones.

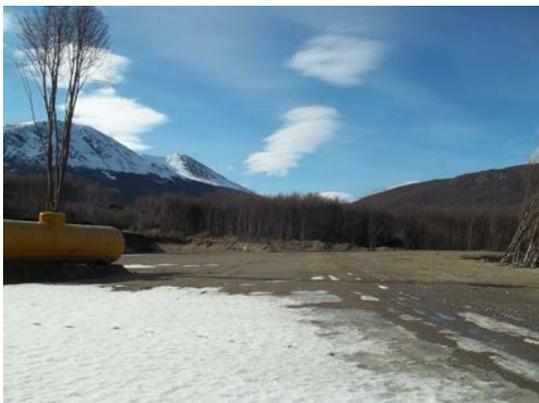
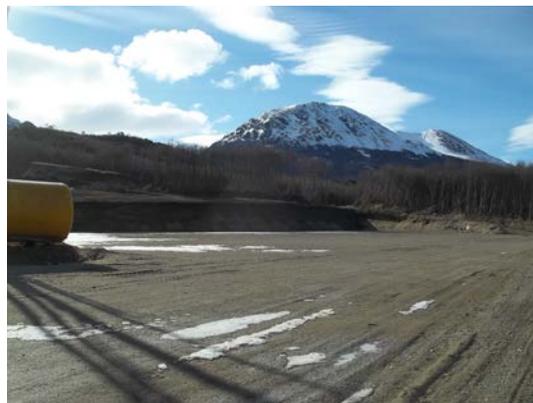
El sector de mayor amplitud de desmonte se construyó un playón, de alrededor de 2 ha, para contenedores, aun sin uso, pero claramente con esa finalidad. Se pudo observar un importante movimiento de suelo que se detecta en los bordes y en el gran escalón que lo separa del sector superior, tal como puede constatarse en las siguientes fotografías.

Fotos 5 y 6: Playón de contenedores sin uso actual en inmediaciones del punto 13.

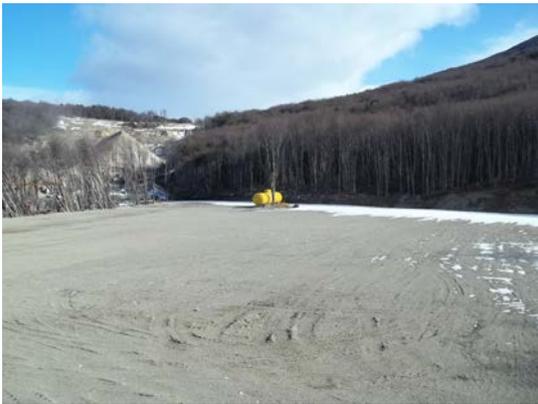
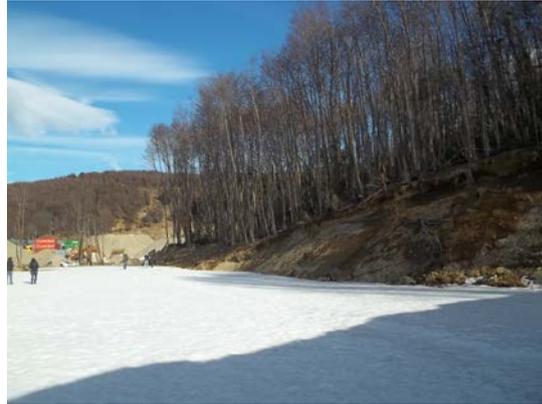
Fotos 7 y 8: Playón de contenedores en inmediaciones del punto 14 Se observa en la foto 8 la profundidad del movimiento de suelo con referencia al bosque aledaño.

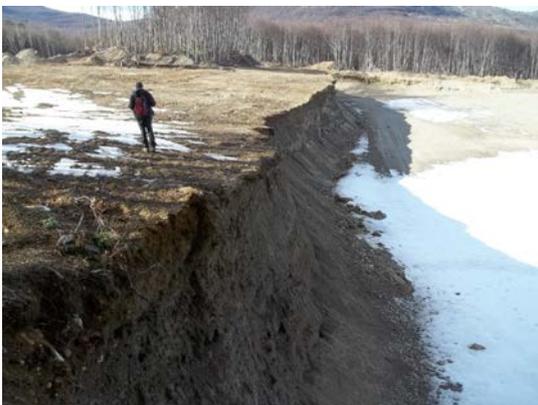
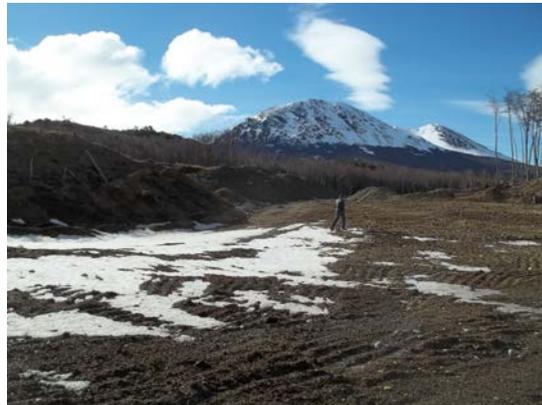
Fotos 9 y10: Playón de contenedores en inmediaciones de los puntos 15 y 16. Se observa la profundidad del movimiento de suelos realizado.

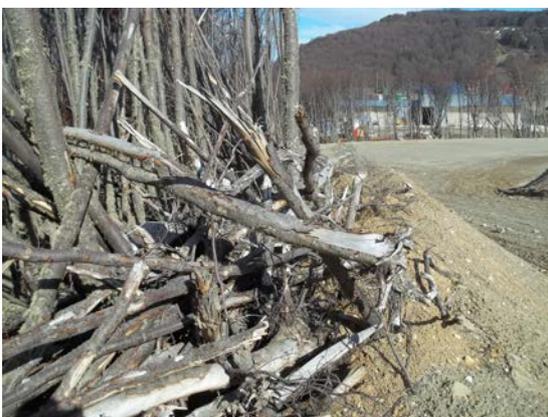
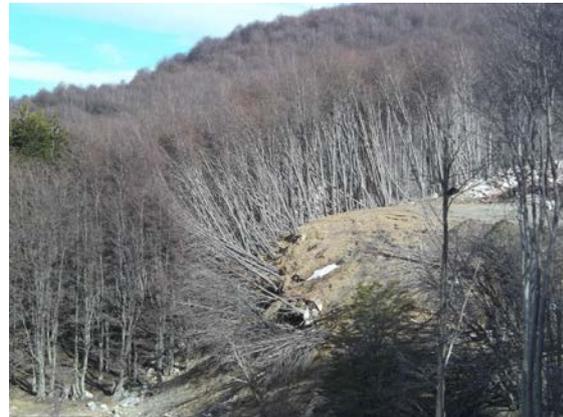
Se observó enterramiento del material leñoso en los límites del desmonte y acumulaciones de suelo y áridos que afectaron la supervivencia y estabilidad de árboles que estaban en pie, tal como se observa en las siguientes fotografías.

Fotos 11 y 12: Acumulación y enterramiento de material leñoso producto del desmonte en los márgenes y arboles vivos afectados por la remoción de suelo (Inclinados) en inmediaciones del punto 18.

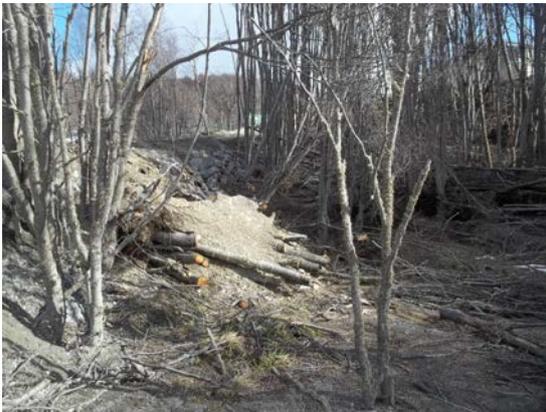
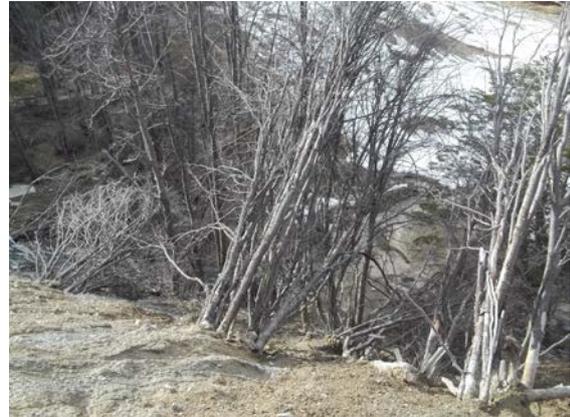
Fotos 13 y 14: Acumulación y enterramiento de material leñoso producto del desmonte en los márgenes y árboles vivos afectados por la remoción de suelo (Inclinados) en inmediaciones de los puntos 9 y 7 respectivamente.

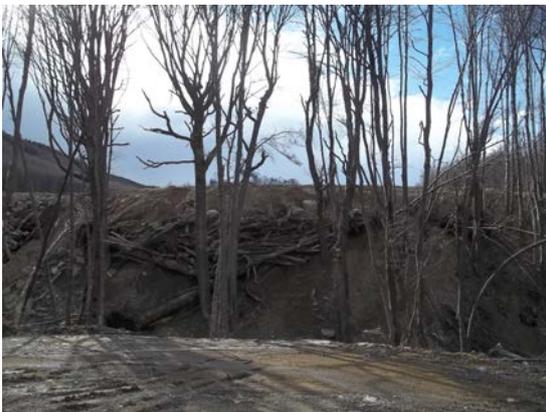
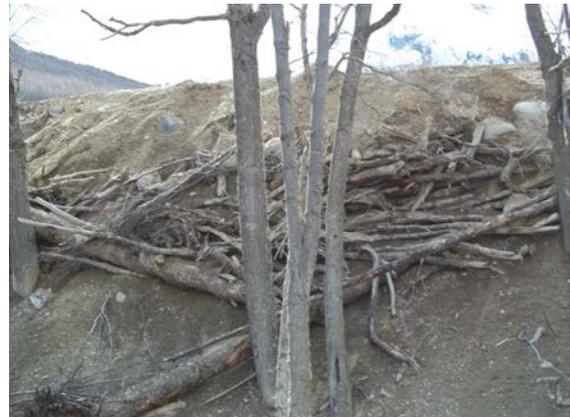
Fotos 15 y 16: Enterramiento de material leñoso producto del desmonte en el borde oeste del playón grande realizado en inmediaciones del punto 5.

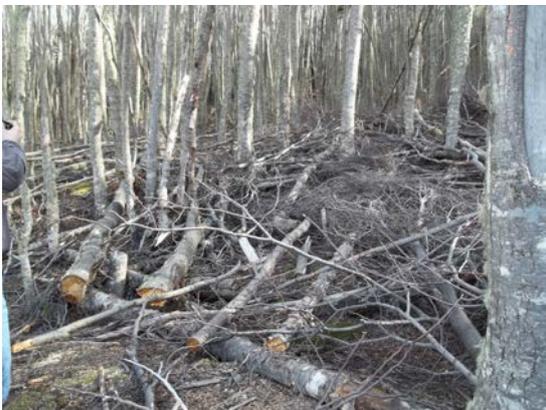
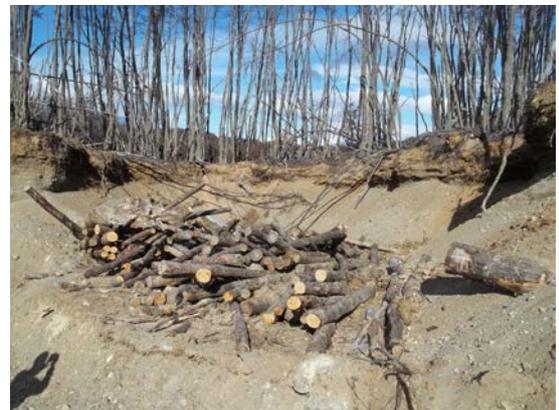
Parte del material leñoso producto del desmonte fue acopiado y utilizado por la empresa, tal como lo reflejan las siguientes fotografías.

Fotos 17 y 18: Utilización de material leñoso producto de las áreas desmontadas en inmediaciones de punto 9 y 16 respectivamente.

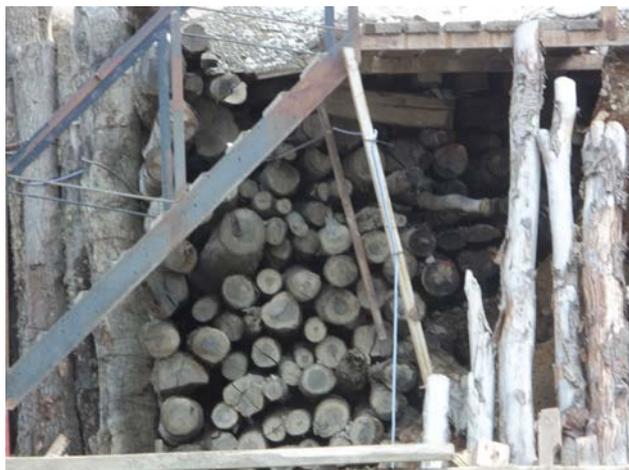
Foto 19: Acopio de material leñoso de las áreas de desmonte bajo instalaciones en inmediaciones del punto 3.

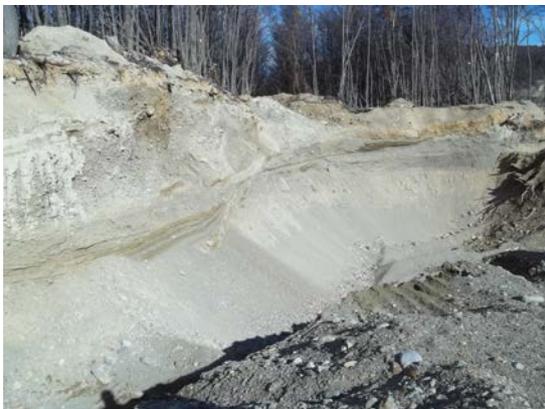
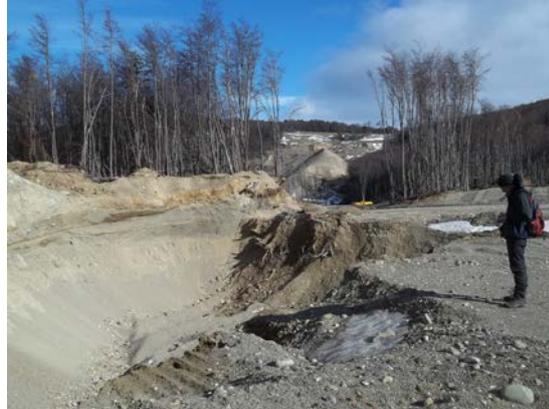
La motivación del desmonte del sector, de aproximadamente 0,1 ha, localizado al sur de la cantera preexistente (Punto de referencia 22), resultó ser la extracción de áridos de una cantera localizada en ese punto y de la cual se estuvieron extrayendo importantes volúmenes de áridos, tal como se ve en las siguientes dos fotografías.

Fotos 20 y 21: Apertura y utilización de cantera en sector desmontado en inmediaciones del punto 22.

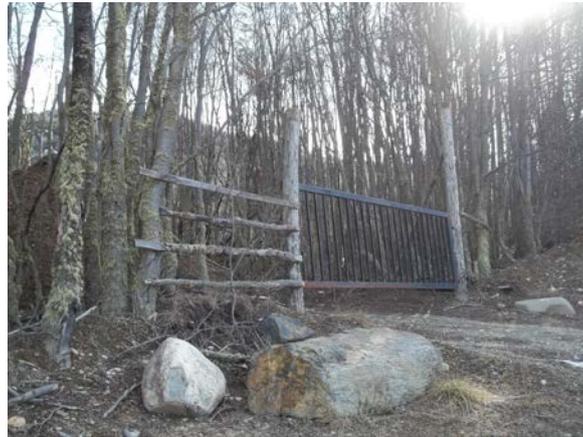
Uno de los accesos al playón grande construido en sector de desmonte se encuentra al sur del mismo y conecta al mismo con el sector del gasoducto y playones de contenedores inferior. Según la imagen satelital de 2010 el mismo era preexistente al desmonte y parte de una picada que atravesaba el área desmontada (Foto 22).

Foto 22: Camino que conecta el playón grande construido con el sector de acceso y gasoducto al noreste del punto 12.

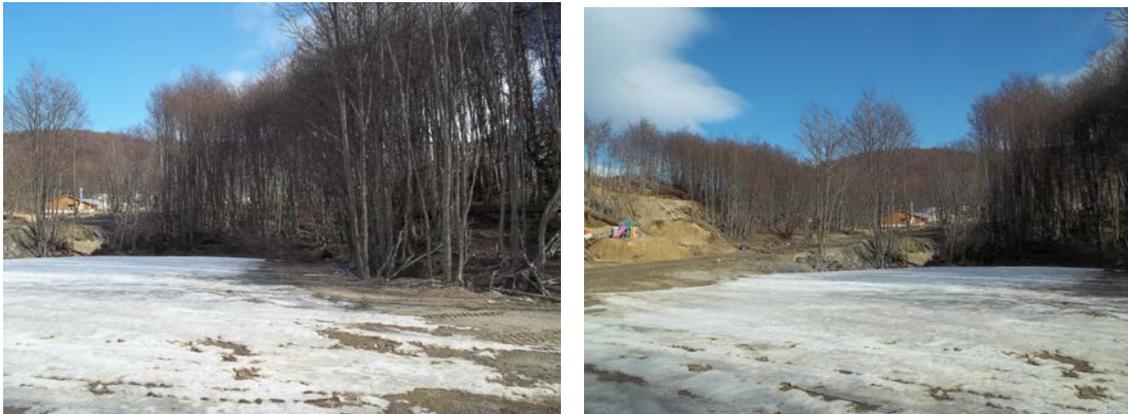
En el sector inferior desmontado, aledaño al camino de acceso principal, el sector desmontado (Punto 10), se encuentra ocupado por un playón de contenedores de aproximadamente 0,22 ha, hoy no utilizado, pero con utilización anterior según lo reflejan las imágenes de satélite y sobrevuelo utilizadas. El mismo se puede observar en las próximas dos fotografías.

Foto 23 y 24: Playón chico construido sobre un área desmontada en inmediaciones del punto 10.

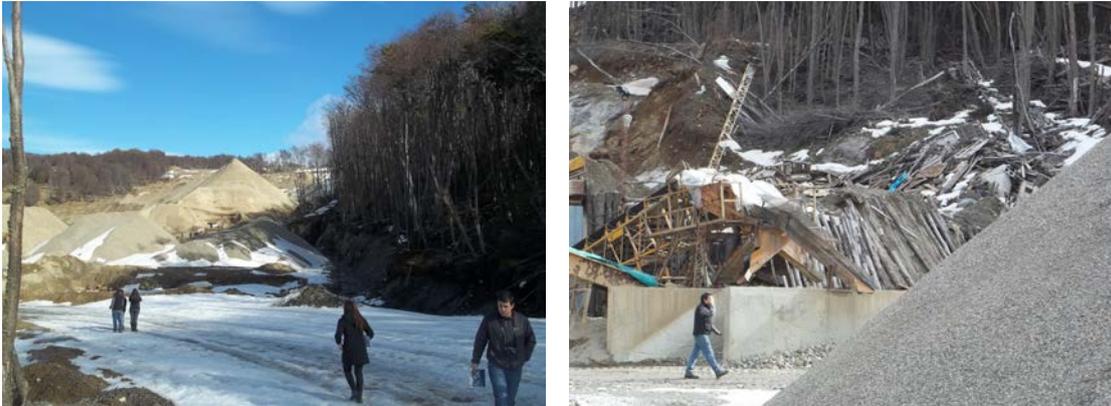
El sector longitudinal desmontado (Puntos 2, 3 y 4), hoy se encuentra ocupado por el camino de acceso principal al playón grande, grandes acumulaciones de áridos, e instalaciones, piletas de decantación, etc, tal como se observa en las siguientes dos fotografías.

Foto 25 y 26: Camino de gran porte que conecta el playón grande construido en inmediaciones del punto 4 e instalaciones localizadas en áreas desmontadas en inmediaciones del punto 3.

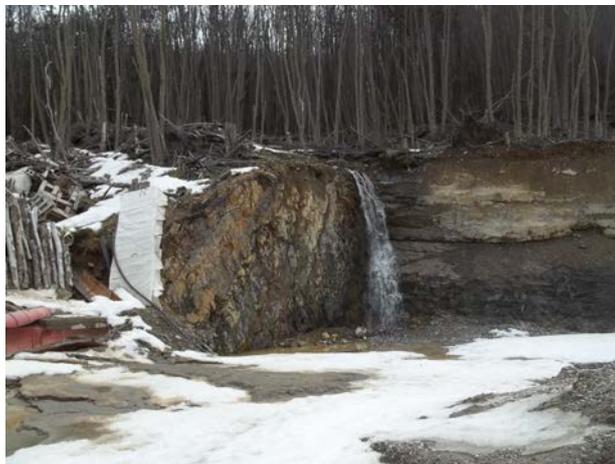
Asimismo en ese mismo sector desmontado se observó una importante remoción de suelo, áridos y roca. En algunos puntos estas acciones afectan a cursos de agua. También se observa acumulación de chatarra en las inmediaciones.

Foto 27: Remoción de suelo y roca y afectación de curso de agua en el sector desmontado en inmediaciones del punto 3

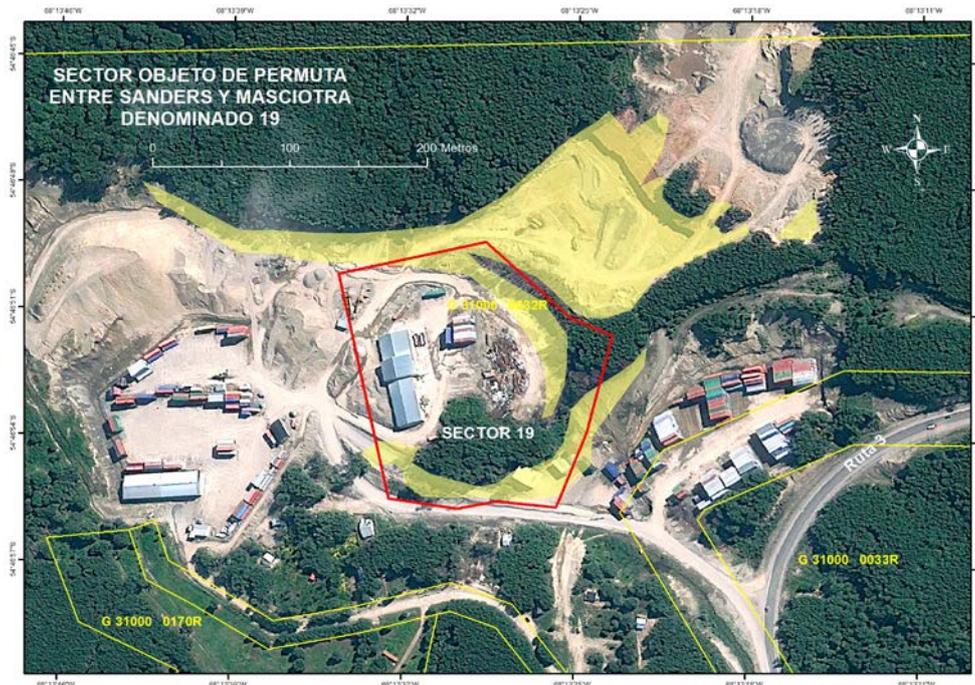
Mapa 7: Sector de permuta entre Sander y Masciotra. Denominado Sector 19.

El sector 19 es donde se encuentra hoy la planta cementera de Masciotra. En el mapa siguiente puede observarse el mismo en contorno rojo y el área objeto de desmontes a partir de 2010 en amarillo. Puede observarse que la superposición de ambos polígonos es de no más de un 25% y por otra parte, tal como declara Sanders, esta permuta fue al menos tres años antes de 2010, fecha a partir de la cual se analizan los desmontes.

Esto prueba que si bien el sector que pertenecía a Sander ya estaba impactado, los impactos que analiza este expediente, a partir de 2010 no pueden ser atribuidos al primero.
