PROVINCIA DE TIERRA DEL FUEGO, ANTÁRTIDA E ISLAS  
DEL ATLÁNTICO SUR  
SECRETARIA GENERAL DE GOBIERNO  
SECRETARIA DE INFRAESTRUCTURA EDILICIA

PLANILLA DE  
CONSTATAACION  
DE TRABAJOS

OBRA: MANTENIMIENTO Y REFACCIONES COLEGIO TECNICO PROVINCIAL "OLGA B. DE ARKO"  
USHUAIA

Fecha: Enero, 2017

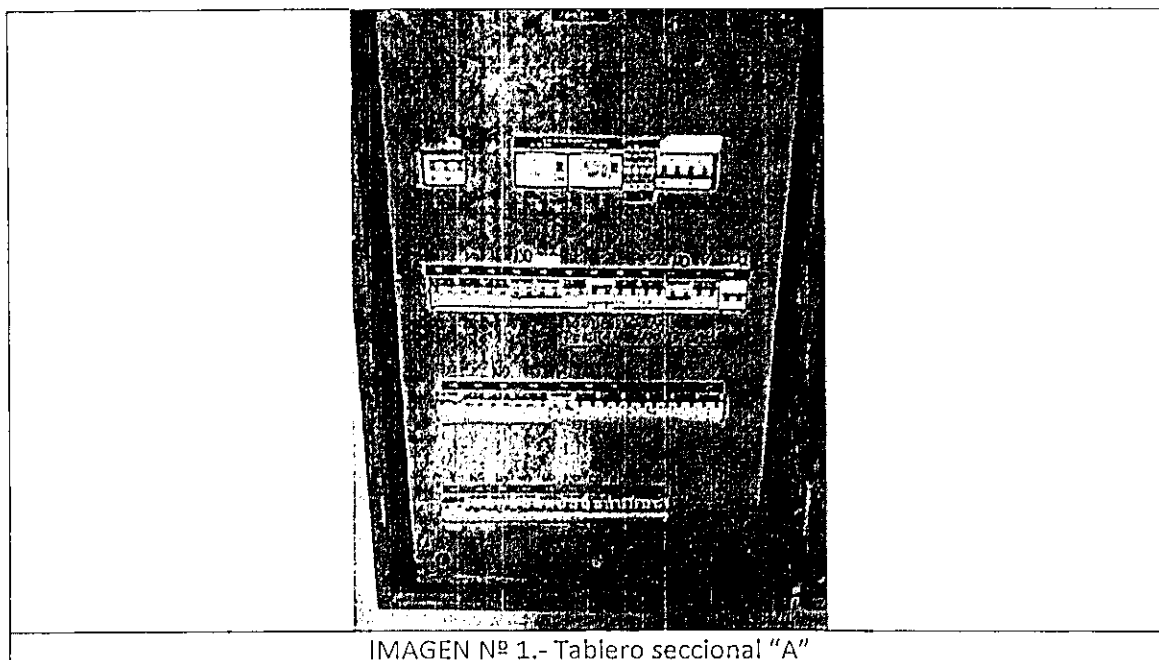
Los tableros requieren una readecuación de la totalidad de los dispositivos de protección automáticos y de corte, identificación de circuitos. Se observa un tablero principal y un seccional ubicado en sala de maquinas, en el interior del establecimiento se observan dos tableros seccionales (A y B) en planta baja y dos tableros seccionales (C y D) en planta alta.-

IMAGEN Nº 1.- Tablero seccional "A"

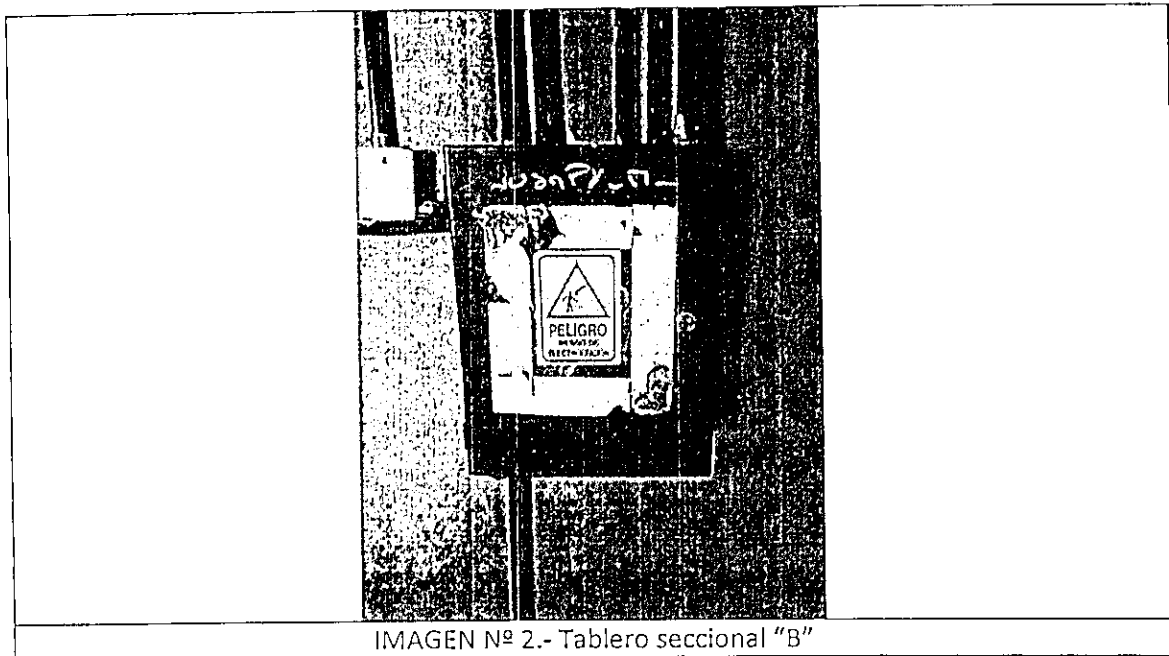
IMAGEN Nº 2.- Tablero seccional "B"

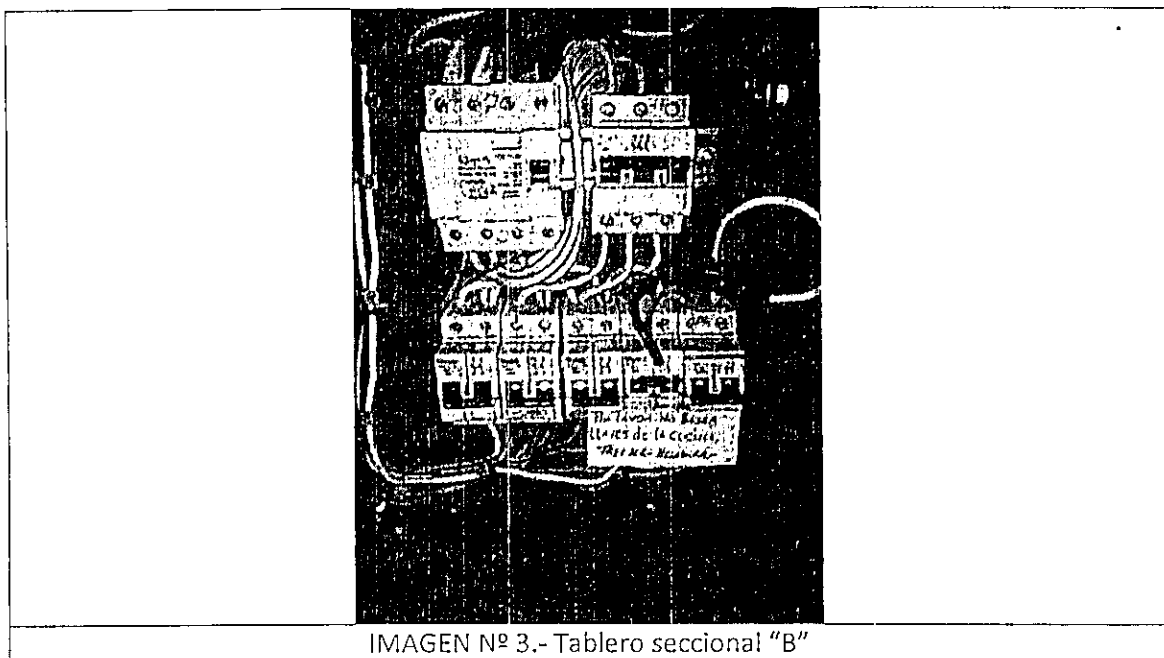
IMAGEN Nº 3.- Tablero seccional "B"

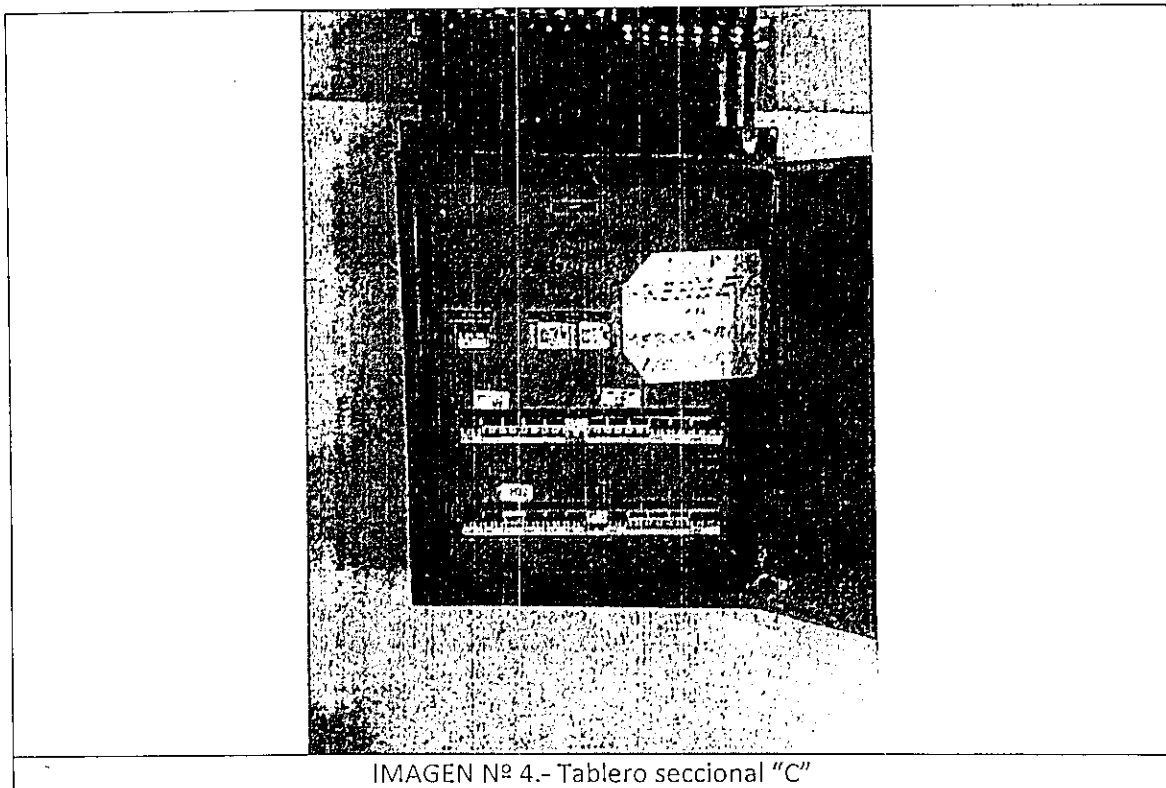
IMAGEN Nº 4.- Tablero seccional "C"

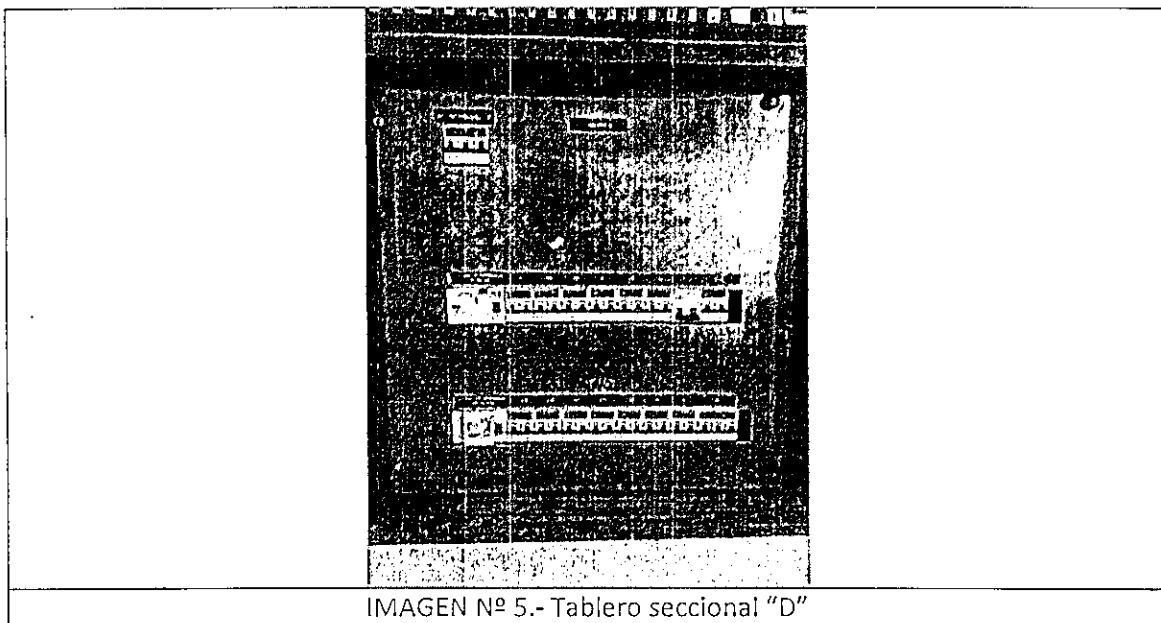
IMAGEN Nº 5.- Tablero seccional "D"

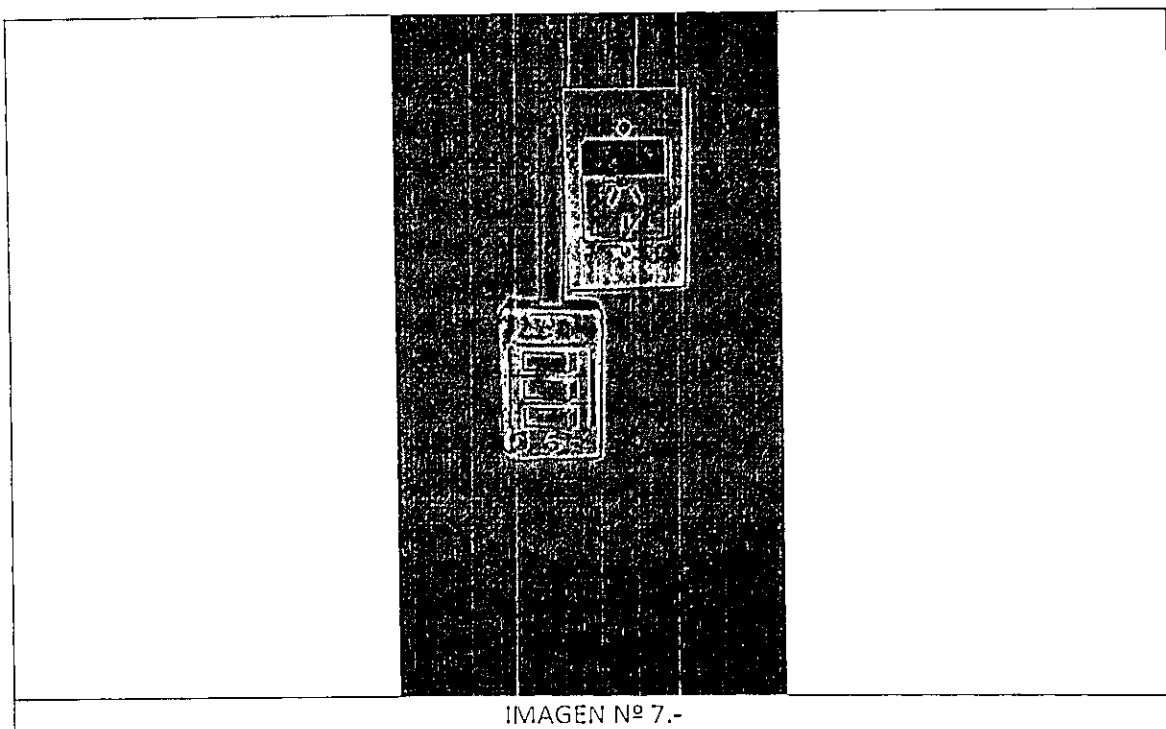
IMAGEN Nº 7.-

Se requiere la instalación de un sistema de puesta a tierra en el establecimiento, cumpliendo con lo establecido en el Reglamento AEA 90364 y sus partes, garantizando la continuidad de las masas.-

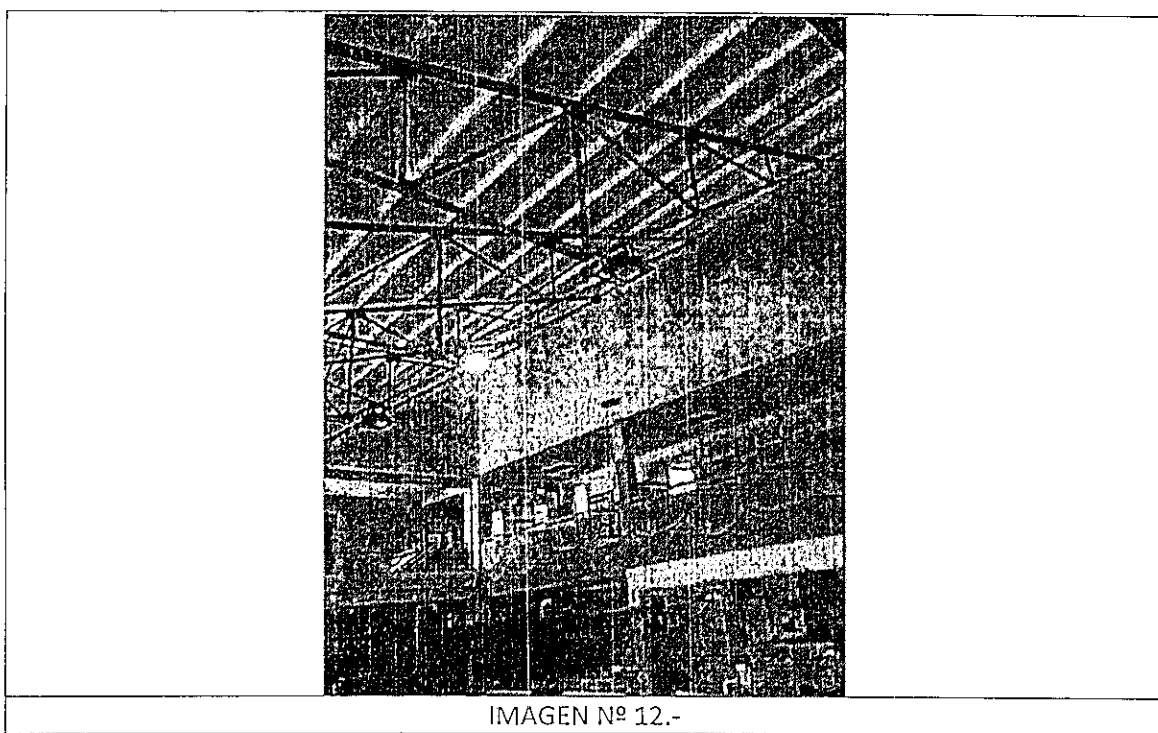
IMAGEN Nº 12.-

Se observa falta de iluminación en el S.U.M del establecimiento, se sugiere el recambio de los artefactos existentes, constituidos por lámparas de vapor de mercurio de una potencia aproximada de 250/400 vatios y parte del cableado del circuito de iluminación, por reflectores con tecnología tipo LED para aumentar el rendimiento, la eficiencia energética y lograr bajar el consumo.-

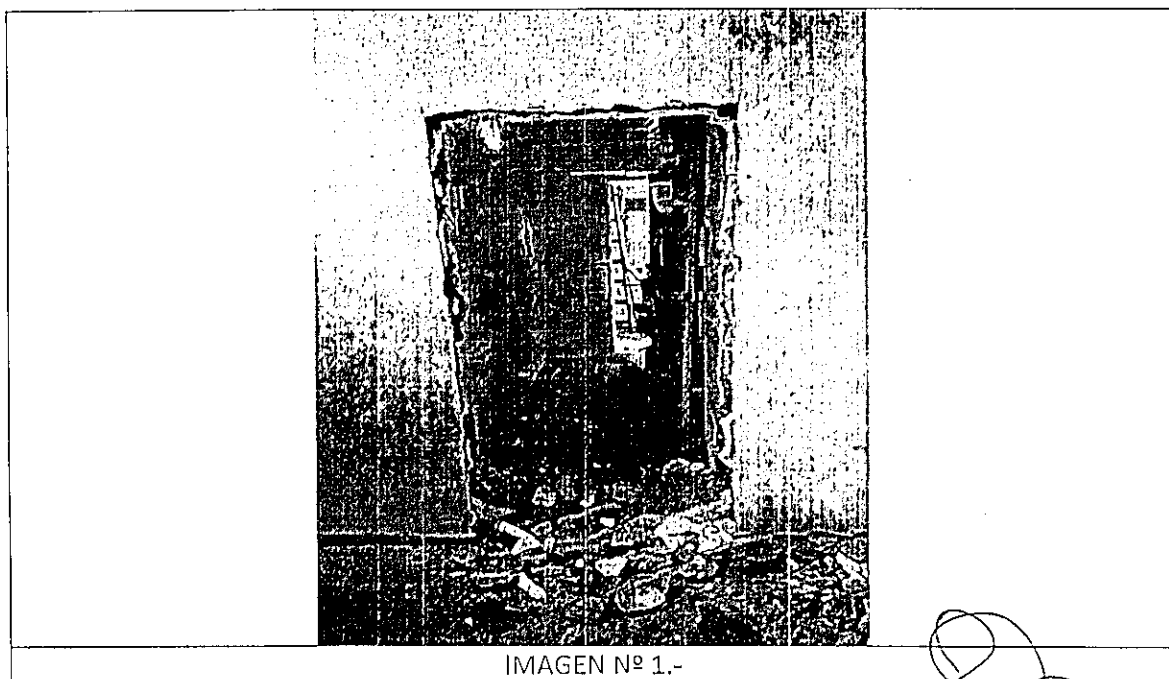
IMAGEN N° 1.-

Se recomienda efectuar la ampliación en dicho sector; de aproximadamente 6 mts x 4 mts., debiéndose ejecutar tareas de reparación de muros y pintura y toda otra tarea necesaria para la habilitación de dicho local.-

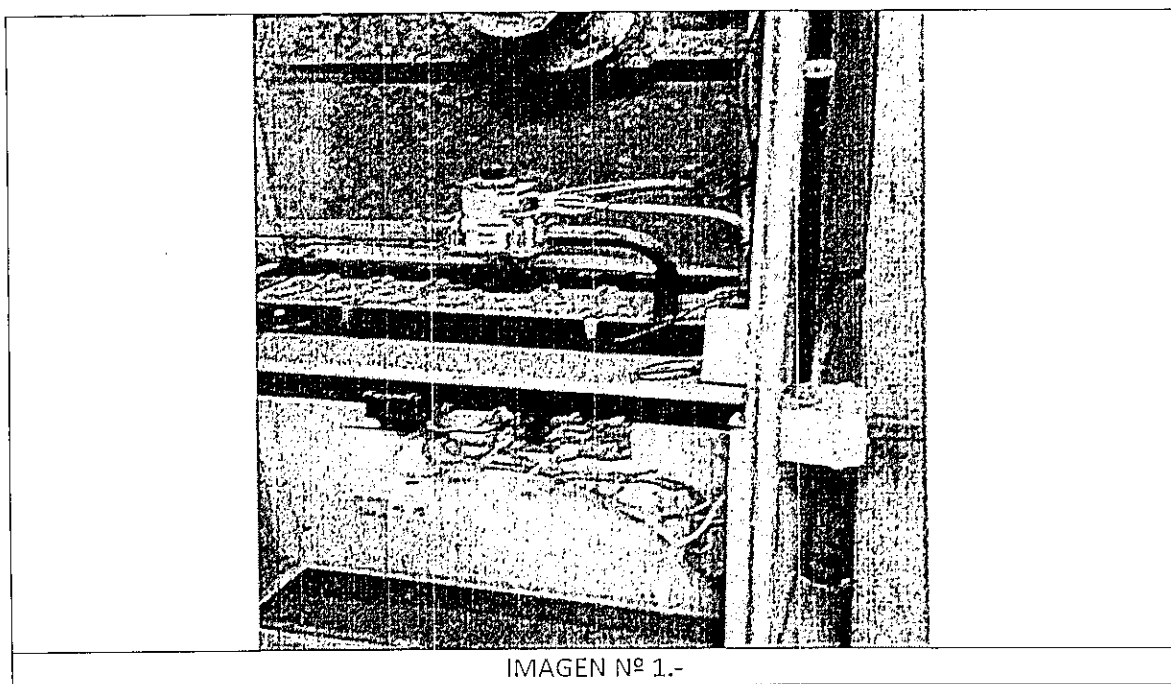
IMAGEN N° 1.-

Reparación de equipo generador de aire caliente en sector Sala de Maquina N° 1 y en sector Sala de Maquina P.A.-

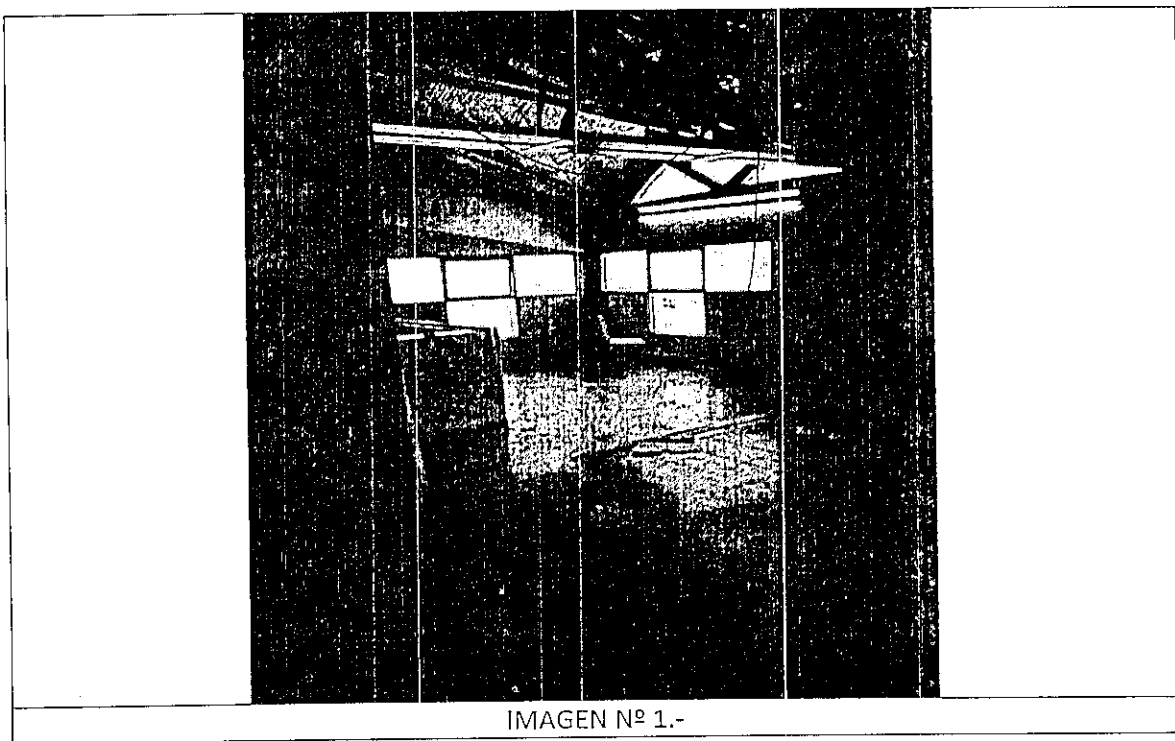
IMAGEN Nº 1.-

Se sugiere ejecutar la refuncionalización de dos oficinas, existentes en sector Planta Alta.-

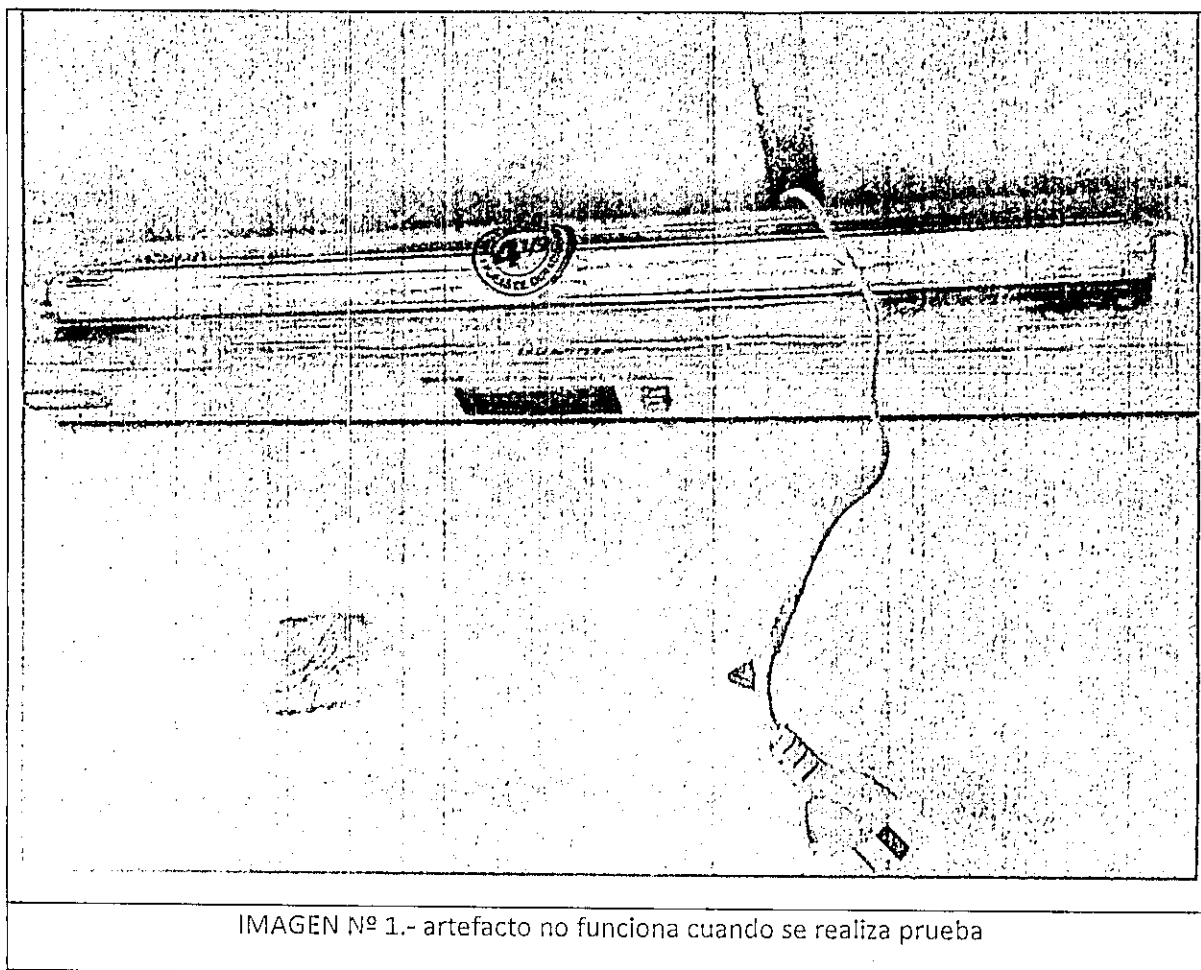
A LA  
SECRETARIA DE  
INFRAESTRUCTURA EDILICIA  
SR. Julio BOGADO  
SECRETARIA GENERAL DE GOBIERNO

- Aula 12.- Falta iluminación de emergencia.
- Patio (S.U.M).- Falta iluminación de emergencia. Se encuentran tres artefactos en el patio uno en cada salida de emergencia y el otro antes de ingresar a pasillo ala derecha.
- Cocina porteros.- Se encuentra iluminación de emergencia sin enchufar, se procede a conectar la iluminación a la red eléctrica para verificar su funcionamiento. No enciende, se recomienda revisar la carga de la batería.
- Aula Educación para la Salud.- Se encuentra iluminación de emergencia en la parte superior de la puerta, se verifica el funcionamiento. No enciende, se recomienda revisar la carga de la batería y/o reemplazar luminaria fluorescente. IMAGEN Nº 1.-

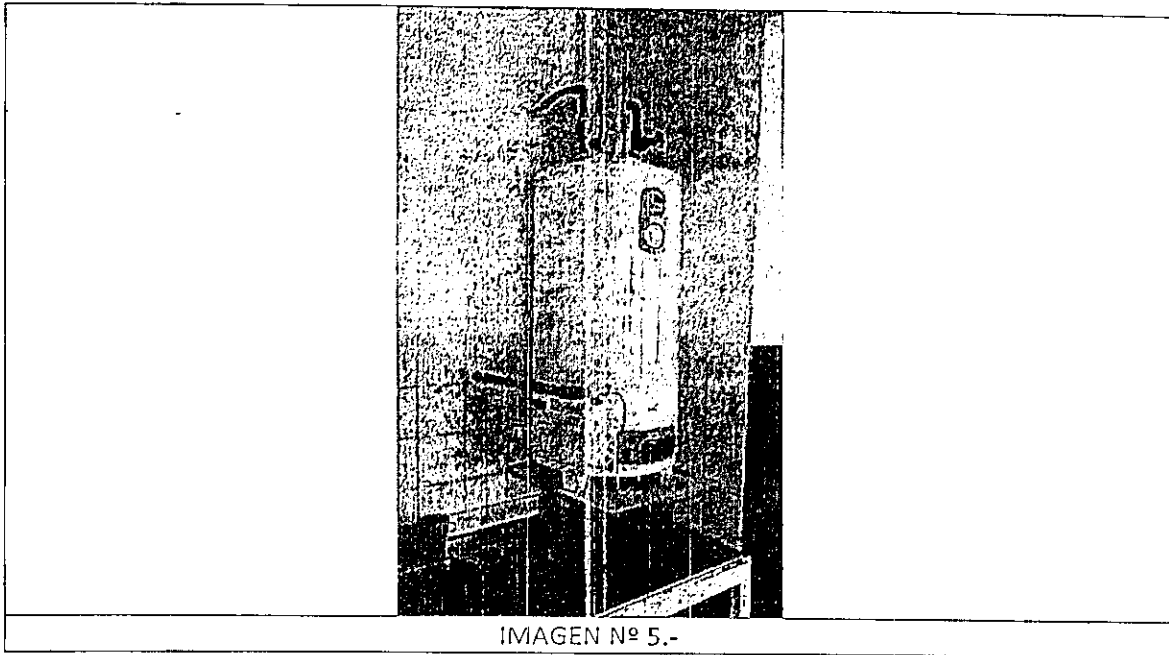
IMAGEN Nº 5.-

También se debe realizar el mantenimiento a dos (2) termotanques para su funcionamiento.

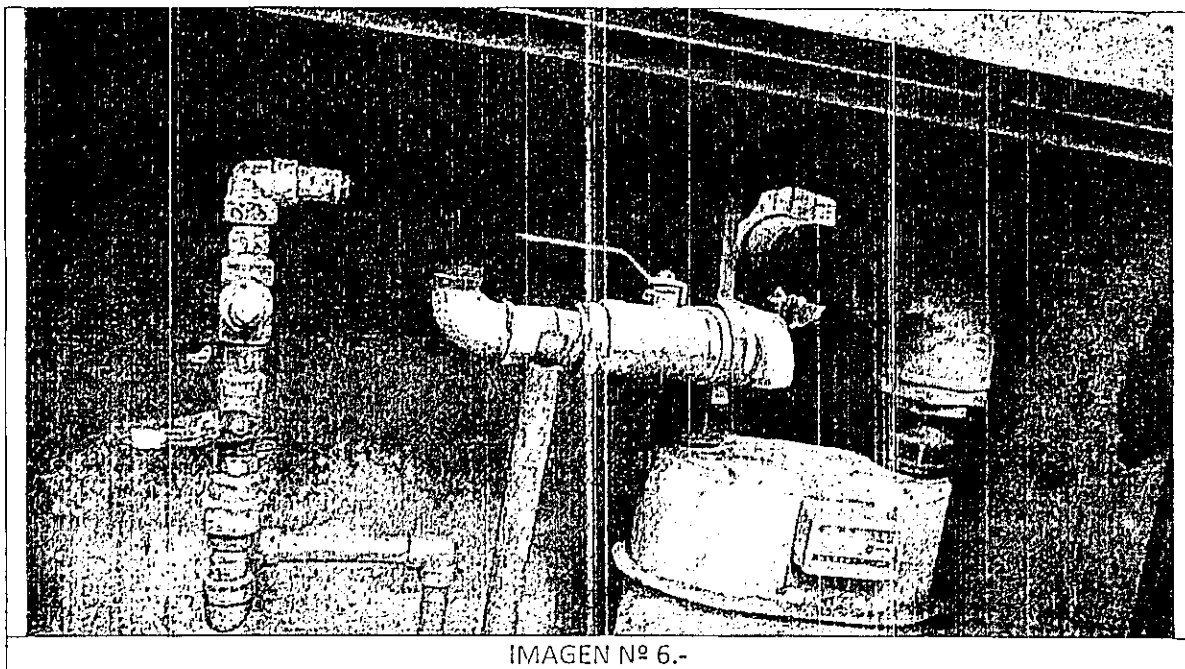
IMAGEN Nº 6.-

Se observa el faltante de uno de los reguladores de gas del establecimiento ubicado en el nicho destinado a tal fin, se requiere la intervención de un matriculado para la provisión y colocación del regulador faltante.

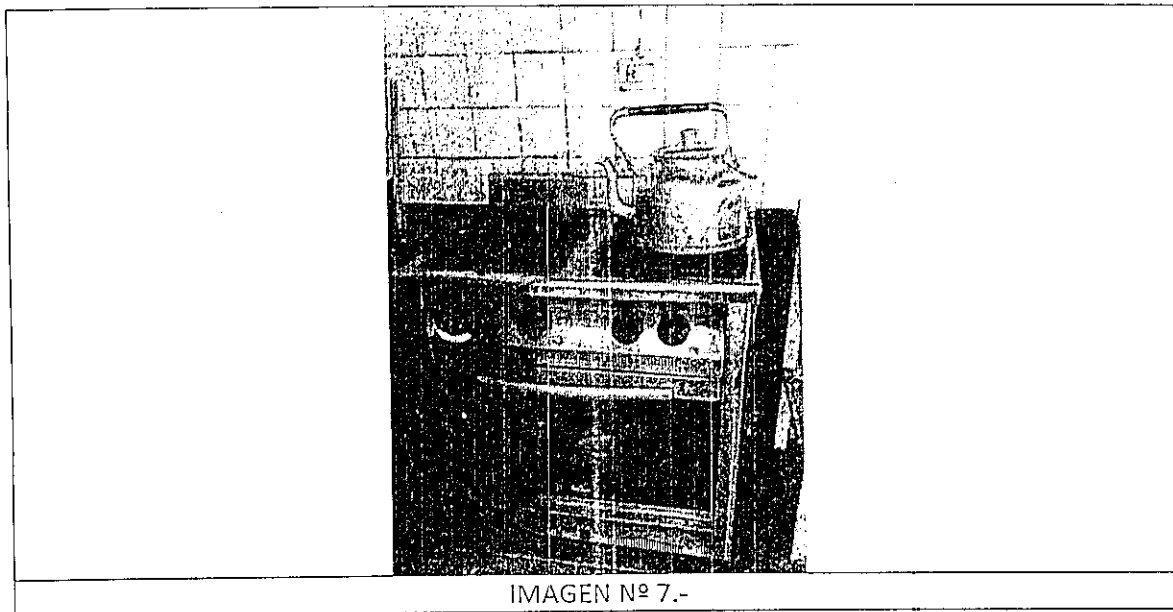
IMAGEN Nº 7.-

La cocina de tipo industrial de cuatro (4) hornallas 14000Kcal/h., se encuentra en funcionamiento, pero requiere de una verificación y mantenimiento adecuado.
