**EXTRACTO** P.E.P. NOTA Nº 126/13 ADJUNTANDO INFORME REQUERIDO MEDIANTE RESOLUCIÓN DE CÁMARA Nº 39/13 (SOLICITANDO AL P.E.P INFORME SOBRE LA PLANIFICACIÓN DE LA POLÍTICAS DE PROTECCIÓN, CONSERVACIÓN Y DE RESTAURACIÓN DEL PUENTE COLGANTE UBICADO A 11KM AL SUR DE LA CIUDAD DE RÍO GRANDE.

Ref.: Nota SLyT 225/2013 -  
Resolución 039/13 Legisl. Prov.  
Antiguo Puente Colgante sobre el  
Río Grande - Loc. Río Grande

INFORME DE ASISTENCIA TÉCNICA

Análisis de las causas del colapso y posibilidad de restauración del **Antiguo Puente Colgante sobre el Río Grande** — localizado en cercanías del Cerro del Águila, a la altura del Km 2820 de la Ruta Nacional N°3 Río Grande, Provincia de Tierra del Fuego.

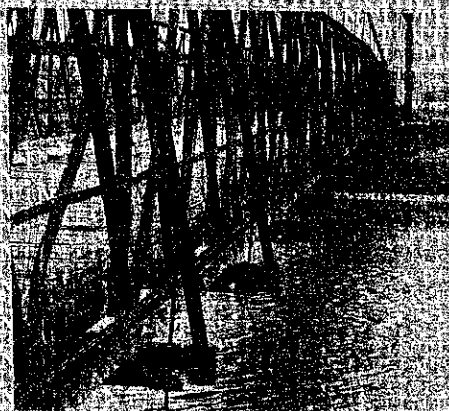
En las fotografías N° 2 y N° 3 se observa una vista general de la estructura del tablero.

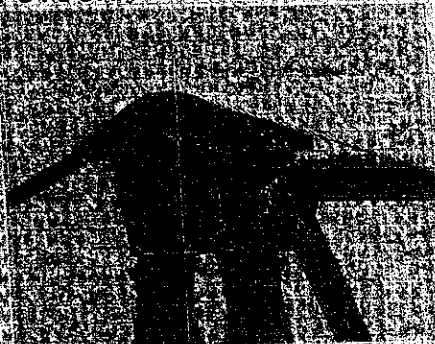
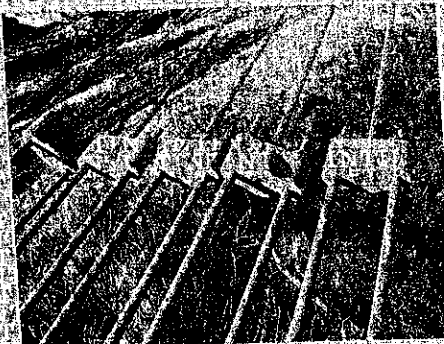
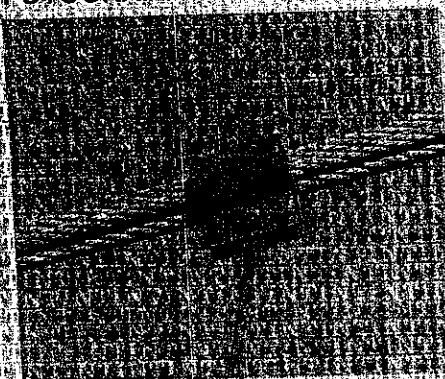
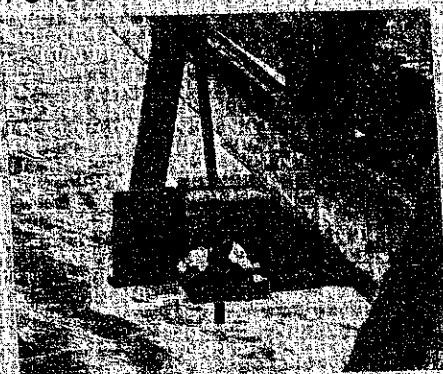
En las fotografías N° 4 a N° 7 se observan los diferentes elementos descriptos

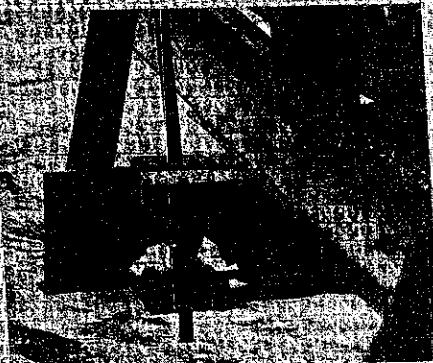
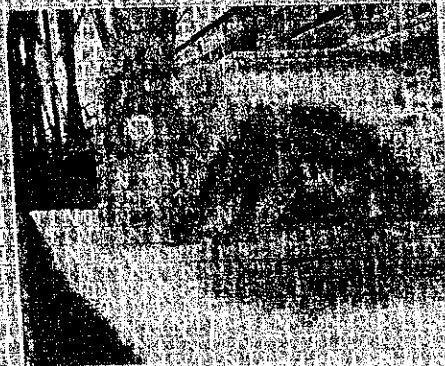
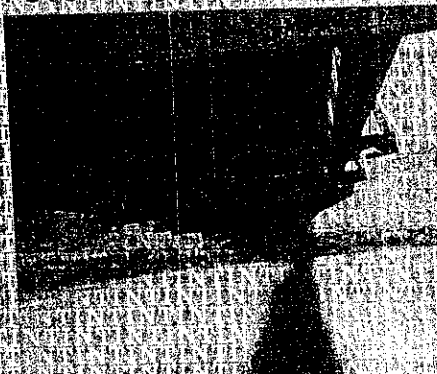
Del análisis de la documentación fotográfica previa y posterior al colapso, surge que los montantes de la viga horizontal correspondiente al tablero presentan una reducción de sección significativa en correspondencia con el anclaje de los tensores. Dicha reducción de sección es atribuible a la corrosión localizada, producto de las diferencias electroquímicas entre los distintos materiales que se vinculan en la unión.

Cabe destacar que la pérdida de acero en la sección extrema de los perfiles que conforman los montantes de la viga horizontal fue de tal magnitud que perforó el alma en correspondencia con la ubicación de los anclajes de tensores. El cuadro de corrosión descrito y mostrado en las fotografías N° 8 y N° 9, se manifiesta prácticamente en todos los montantes. En la fotografía N° 10 se muestra la configuración deformada del tablero, en una etapa previa al colapso total del puente y en la fotografía N° 11 se muestra, para la misma etapa, la rotura por tracción de diferentes perfiles de una de las vigas verticales.

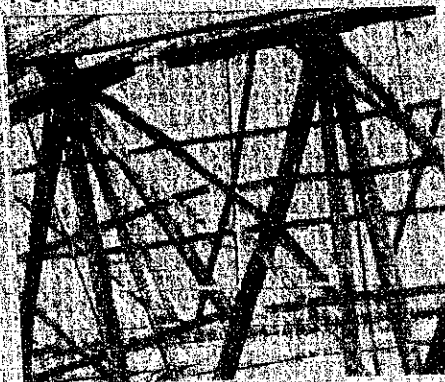
FOTOGRAFIA N° 11

Prácticamente la totalidad de los elementos que lo componen presentan deformaciones indicativas de haber alcanzado la tensión de fluencia. Estas deformaciones hacen suponer que gran parte de los elementos pueden presentar diversos cuadros de fisuración tal como se observa en las fotografías N° 11 y N° 12.

Dado que prácticamente la totalidad de los elementos que lo componen presentan deformaciones indicativas de haber alcanzado la tensión de fluencia y que estas deformaciones hacen suponer que gran parte de los elementos pueden presentar diversos cuadros de fisuración, como se muestra en la fotografía N° 12, no se considera posible realizar su reparación utilizando los perfiles deformados, garantizando las características mecánicas que proporcionen una seguridad adecuada. Por lo descripto, se recomienda su reconstrucción utilizando materiales similares a los utilizados en la construcción original.

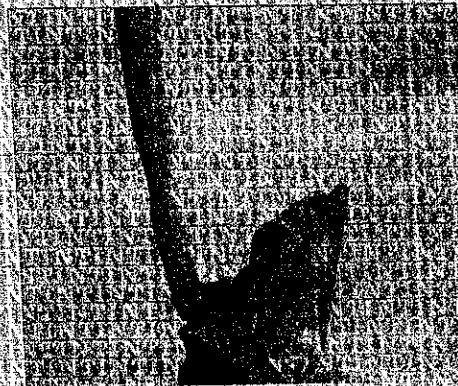
**FOTOGRAFIA N° 13**

Presentan una pérdida significativa de sección como consecuencia de la corrosión localizada y deformación excesiva por estricción, en la zona del extremo roscado, próximo a la unión con los montantes de la viga horizontal del tablero.

En las fotografías N° 12 y N° 13 se observan las patologías descritas en los puntos 3.4.1 y 3.4.2 respectivamente.

Dada la pérdida de sección significativa como consecuencia de la corrosión localizada, de acuerdo a lo descripto en el punto 3.4.2, se recomienda su reemplazo.

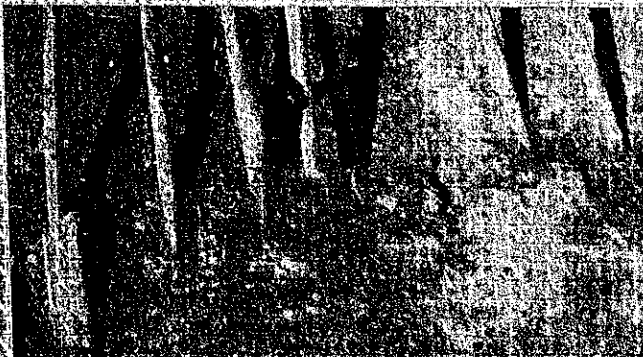
**FOTOGRAFIA N° 14**

Si bien al momento de la inspección se encontraron parcialmente cubiertos por suelo, pudo observarse que al menos una de las barras de anclaje se encuentra cortada y dos de ellas se encuentran empalmadas mediante soldadura. En la fotografía N° 14, se observa lo descripto.

De acuerdo a lo descrito en el punto 3.4.6, se recomienda descubrir los sistemas de regulación y efectuar un arenado a los efectos de detectar posibles patologías.

En relación a la barra de anclaje cortada, se recomienda su reemplazo. A tal efecto, se puede materializar un anclaje químico de sistema a granel, a base de resina epoxi, que mediante esfuerzos de adherencia transfiera la carga de tracción entre la barra de acero de reemplazo y el macizo de hormigón. Previamente a la colocación del compuesto químico, se debe practicar una perforación y acondicionamiento superficial adecuado, a los efectos de lograr una correcta vinculación mecánica entre los diferentes materiales.

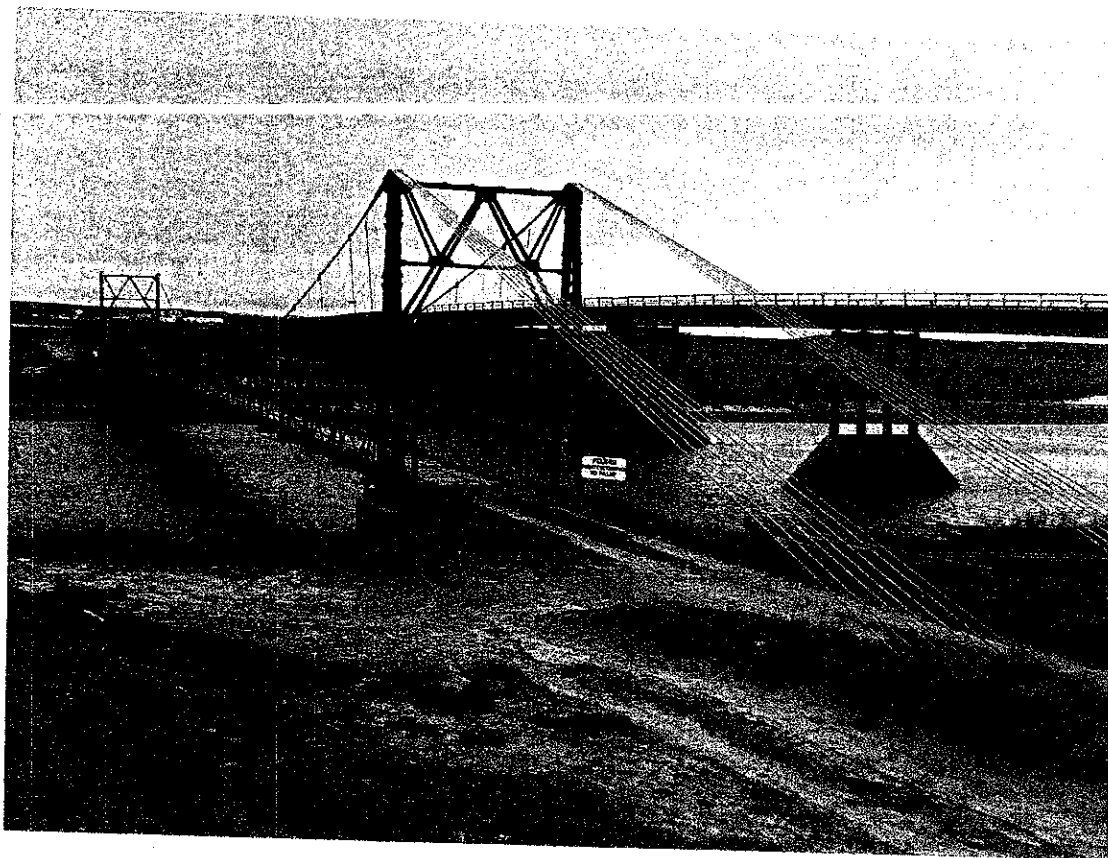
En la fotografía N° 1 se muestra el mismo antes de su colapso y en la N° 2 y siguientes se muestra como se encontraba en el momento de nuestra visita.

Fotografía N° 1 (estado anterior)

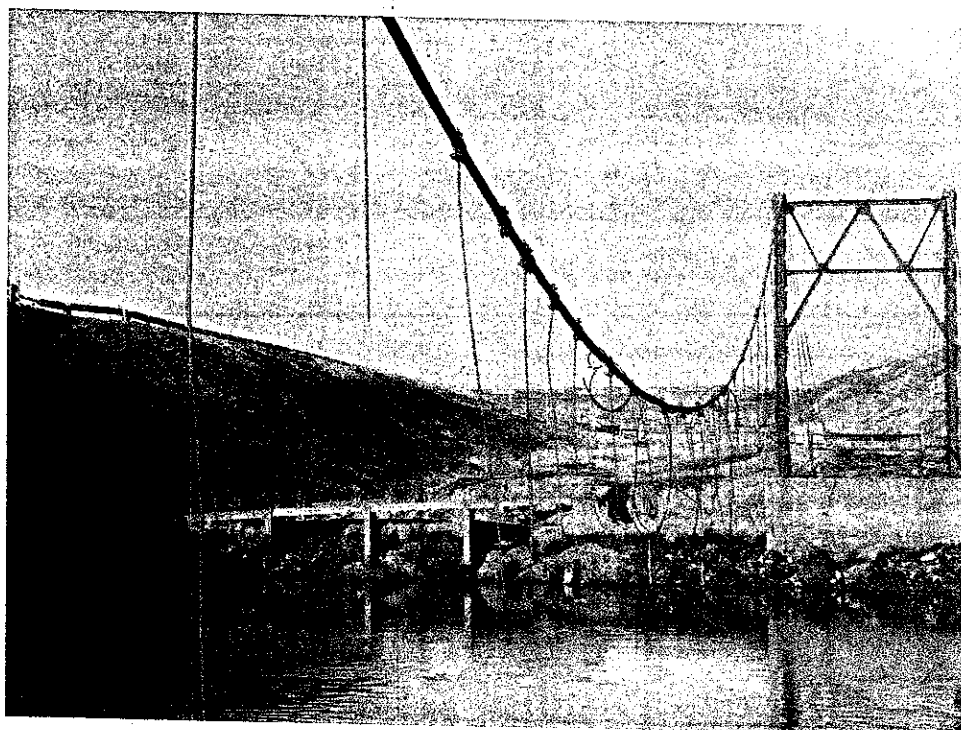
Fotografía N° 2 (estado actual)

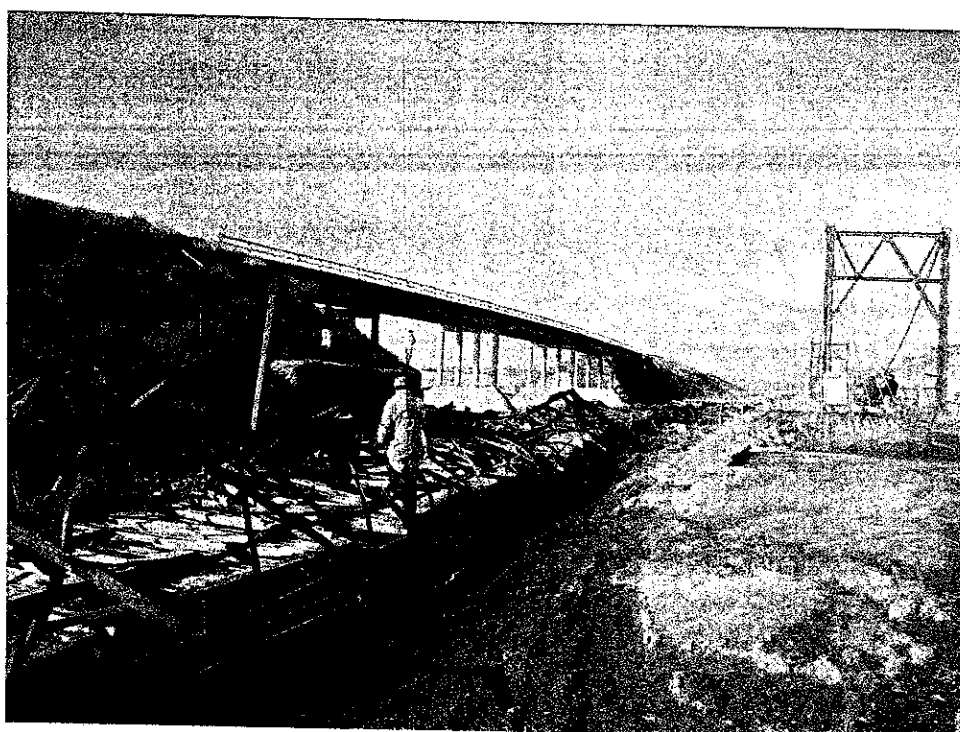
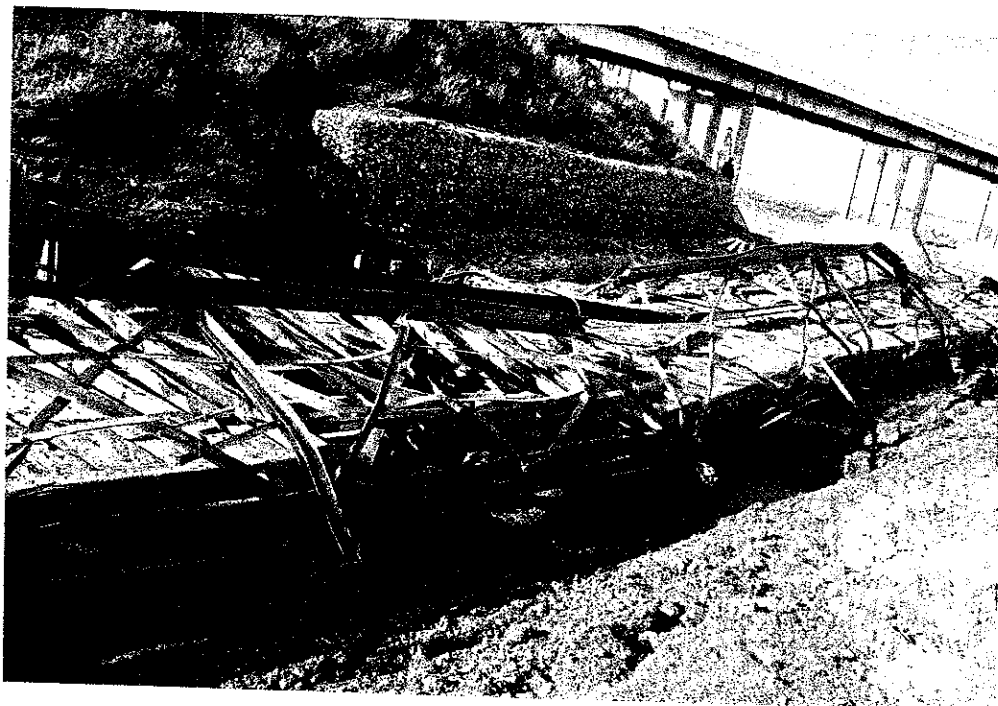
Después de su caída, los restos fueron extraídos del rio por personal de Vialidad Provincial y colocados a la par del camino como se puede observar en las fotografías N° 3 y N°4.

Fotografía N° 3 (restos de la estructura)

Fotografía N° 4 (restos de la estructura)

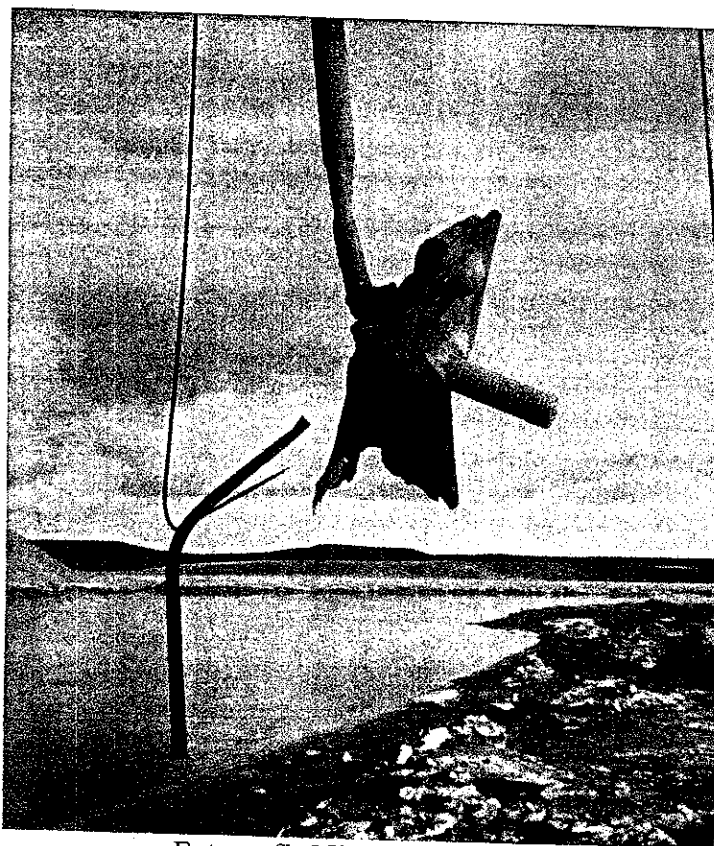
La fotografía N°5 nos muestra uno de cables-tensores que poseen signos evidentes de un proceso de corrosión que provocó la disminución de la sección y por ende disminuyó su capacidad resistente; los restantes cables-tensores poseen características similares.

Fotografía N° 5 (cable-tensor)

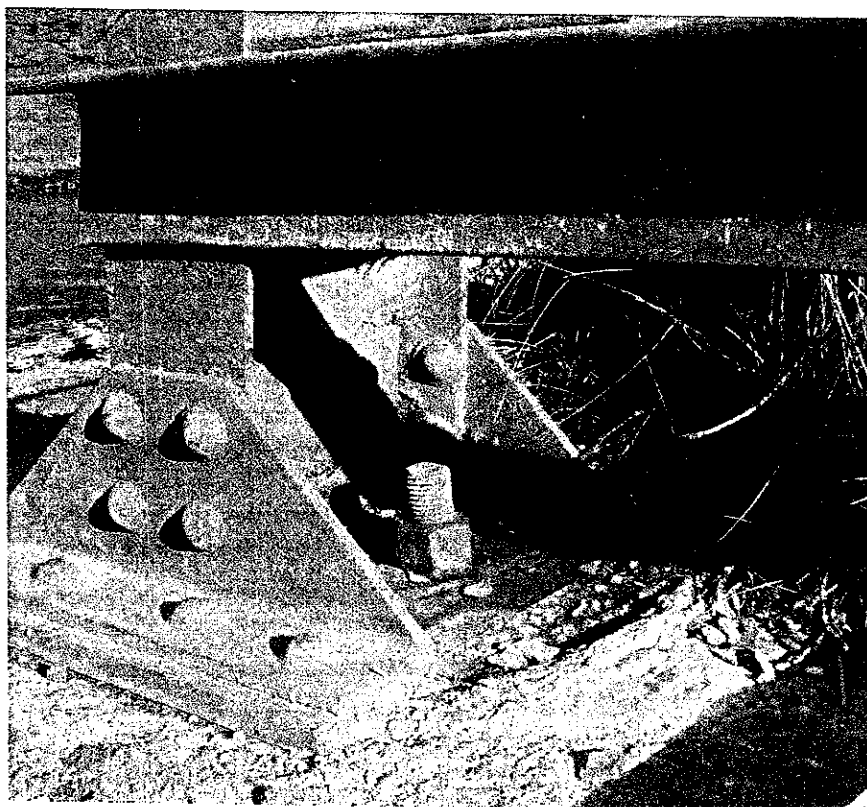
De las observaciones realizadas y como se ve en las fotografías, los cables principales están en bastante buenas condiciones de uso, las columnas poseen de corrosión superficial generalizada y las bases poseen en algunas zonas corrosión localizada.

Fotografía N° 6 (base columnas sustentación)

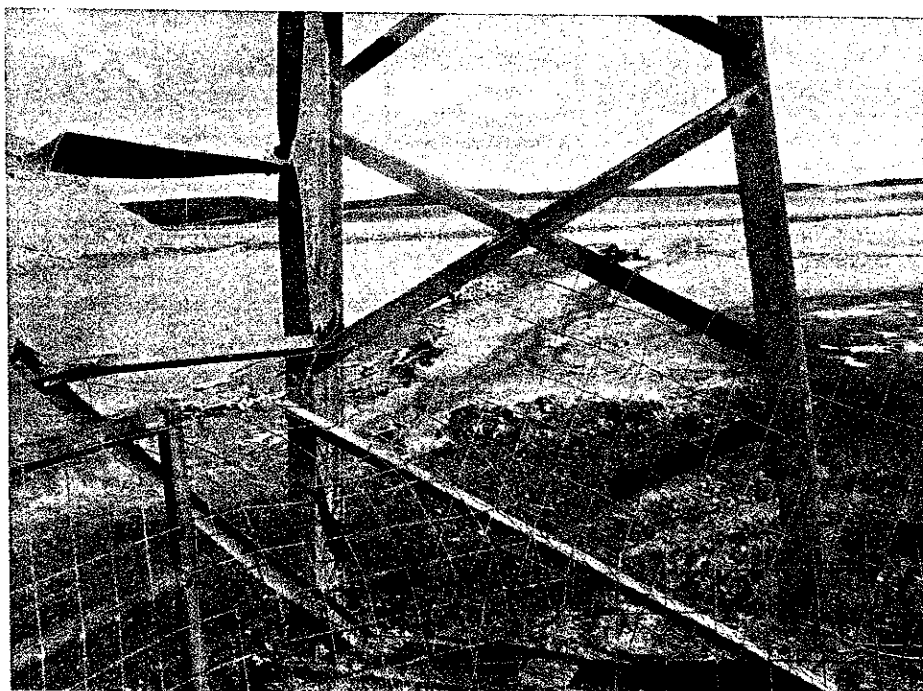
Fotografía N° 7 (columnas)

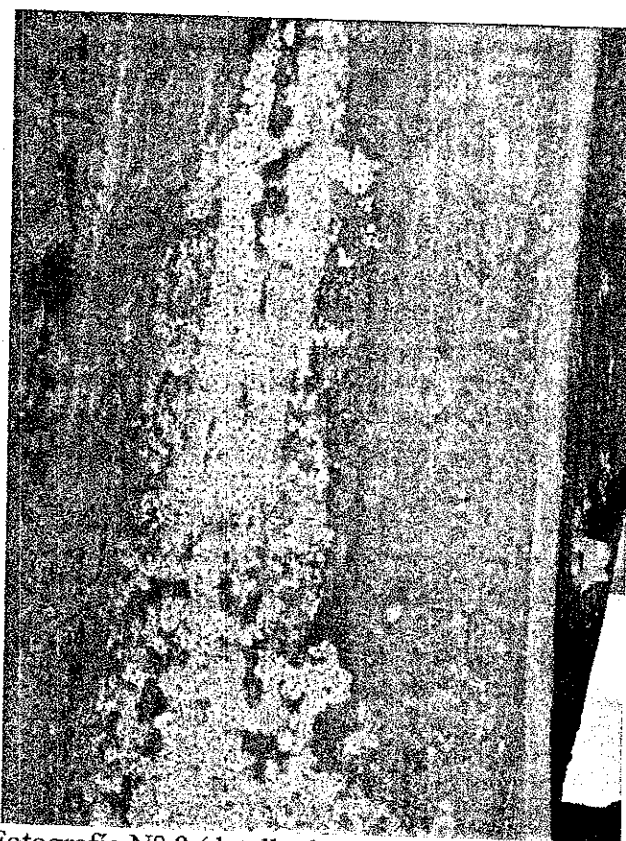
Fotografía N° 8 (detalle de tramo de una columna)

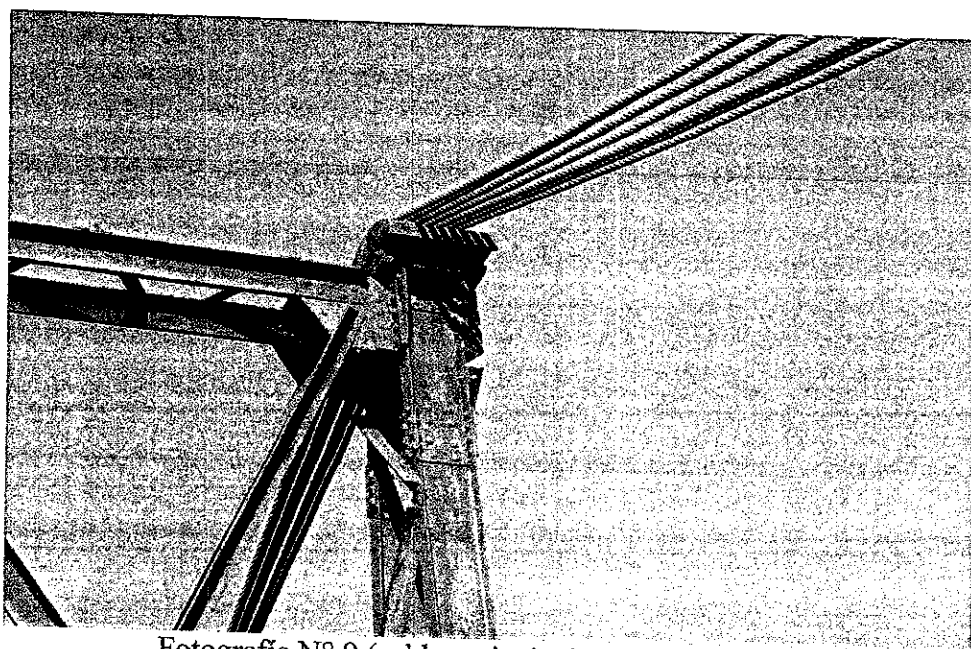
Fotografía N° 9 (cables principales de sustentación)

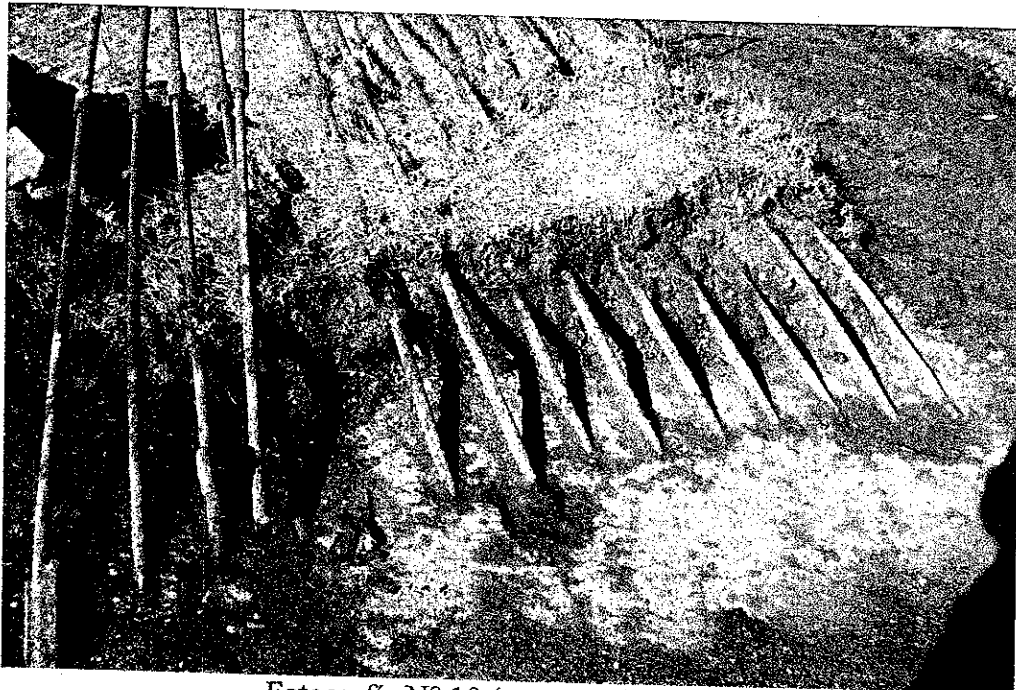
Fotografía N° 10 (tensores de anclaje)

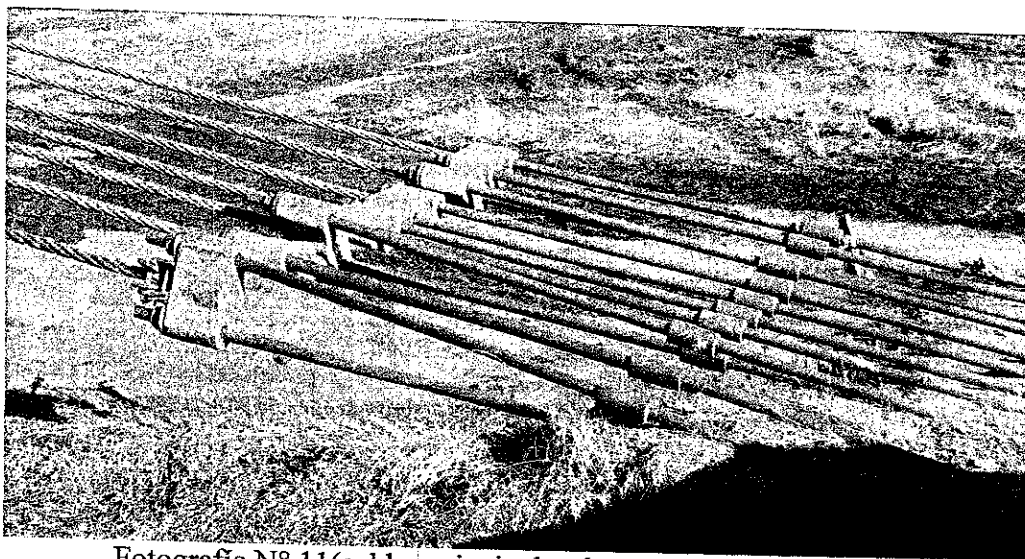
Fotografía N° 11 (cables principales de sustentación y tensores)
