**EXTRACTO** P.E.P. NOTA Nº 46/15 ADJUNTANDO INFORME REQUERIDO MEDIANTE REOLUCIÓN DE CÁMARA Nº 287/14 (SOLICITANDO AL P.E.P. INFORME EN RELACIÓN A LAS CONDICIONES DE MANTENIMIENTO DE CADA UNO DE LOS TANQUES DE ALMACENAMIENTO EXISTENTES EN LA PLANTA ORION Y.P.F. INDICANDO EN CADA CASO SU SIGLA DE IDENTIFICACION Y CLASE DE COMBUSTIBLE QUE CONTIENE), Y OTROS ÍTEMS.-

**AUDITORIA TÉCNICA DE TAAH**

**PLANTA YPF S.A.**

**EMPLAZAMIENTO: ORION, USUHAIA, ARGENTINA**

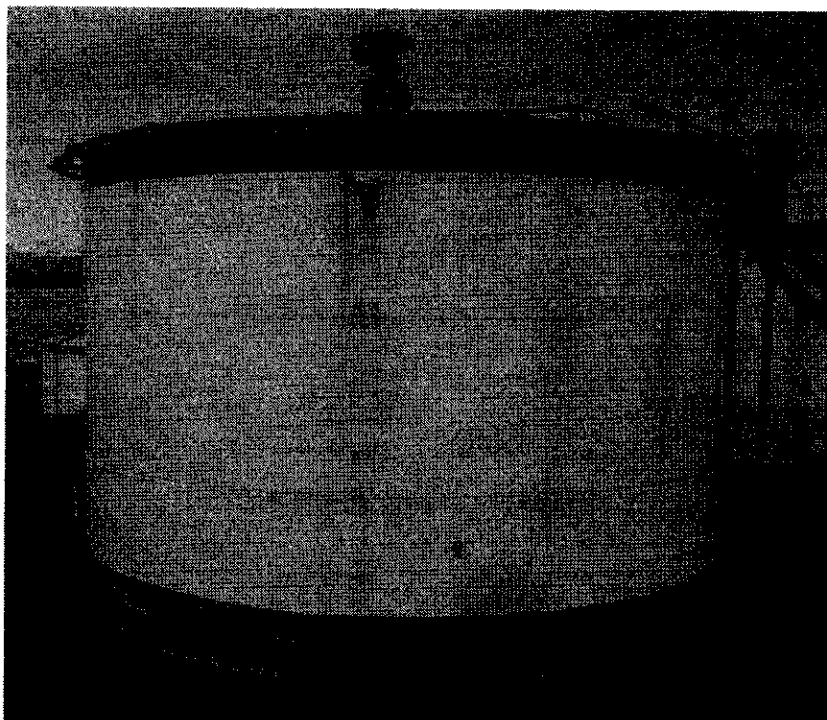
**TAAH N° 1**

- 4- El piso se encuentra con corrosión generalizada. Se detectó una zona de pitting de 2 mm de espesor remanente en la chapa n°6 del piso. Se deberán realizar las reparaciones pertinentes.

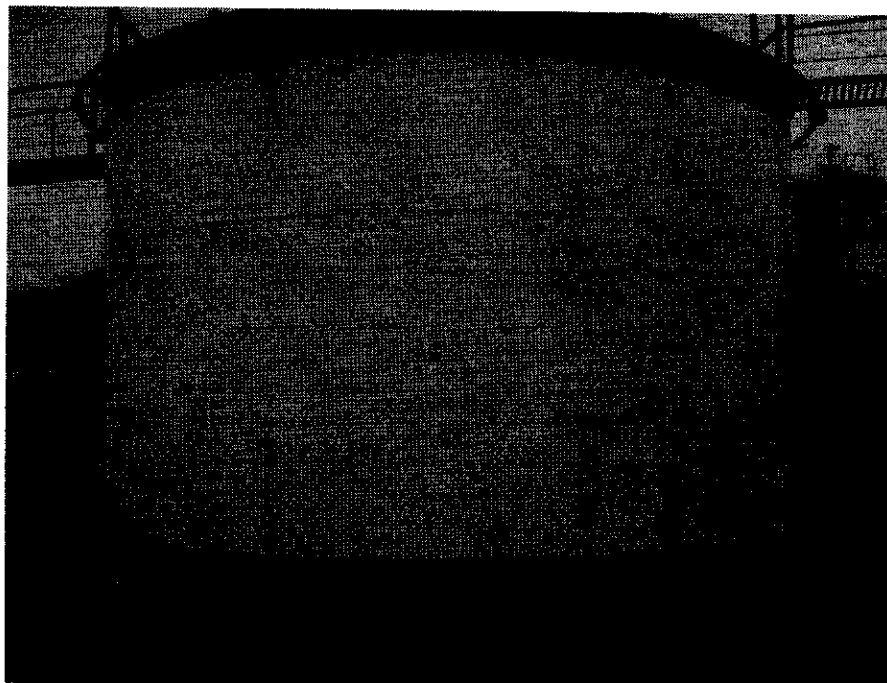
**TAAH N° 2**

- 4- El piso se encuentra con corrosión generalizada. Se detectó una zona de pitting de 1 mm de espesor remanente en la chapa nº10 del piso, como así también una perforación en la chapa nº 8 y dos mas en la nº 9. Se deberán realizar las reparaciones pertinentes. Ver esquema de piso adjunto en el informe.

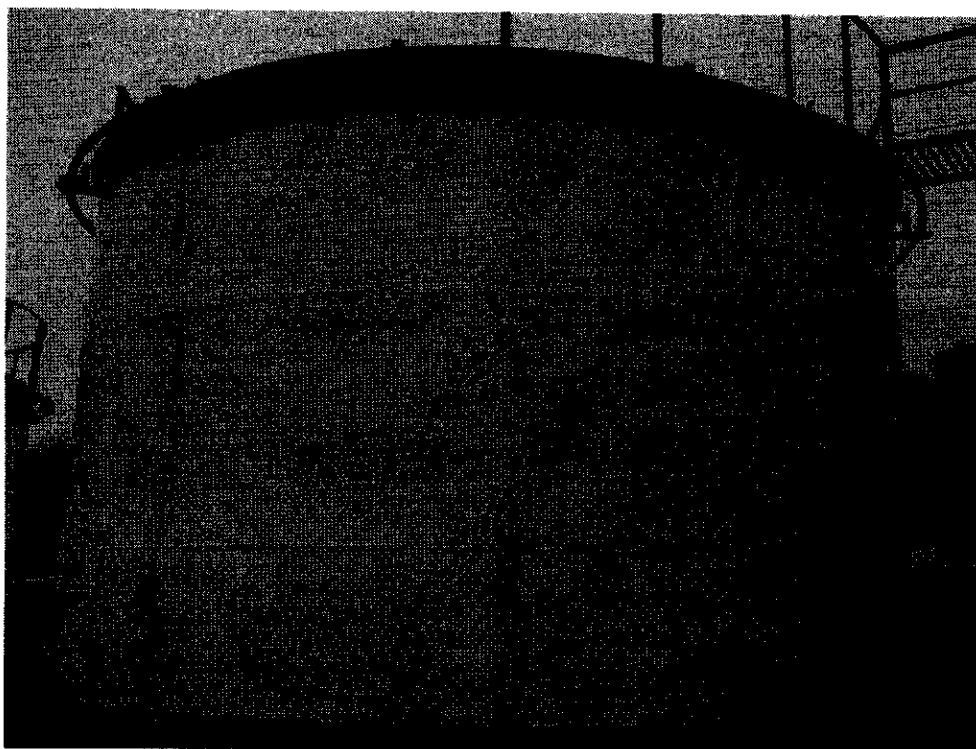
**TAAH N° 3**

- 4- El piso se encuentra con corrosión generalizada. Se detectaron zonas de pitting de con 50% de espesor remanente en las chapas n°3, n°6, n°8, n°10 y n°11 del piso, como así también una perforación en la chapa n°8. Se deberán realizar las reparaciones correspondientes. Ver esquema de piso adjunto en el informe.

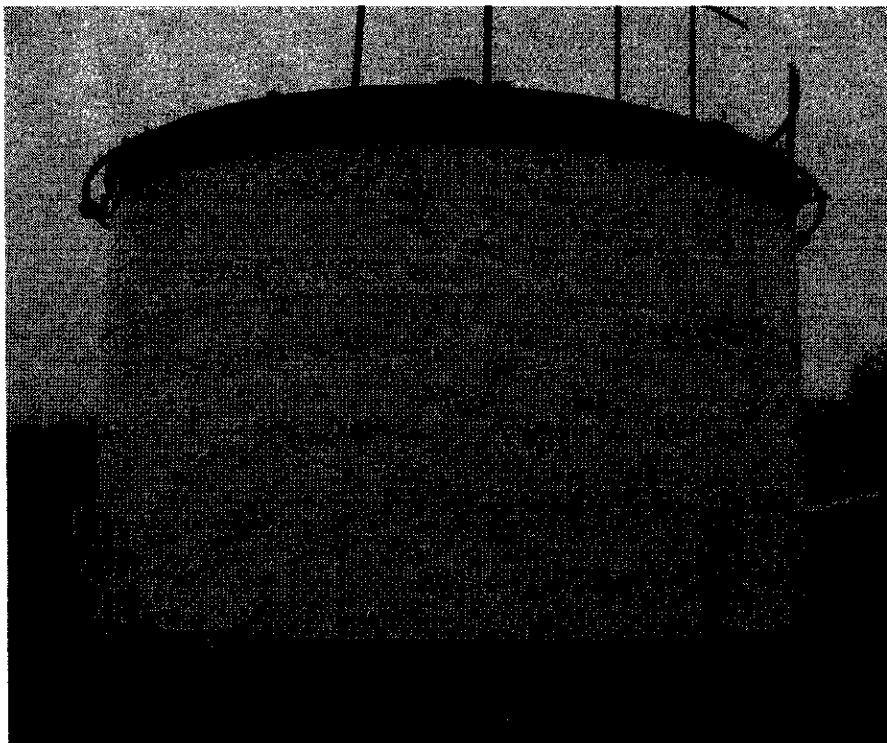
**TAAH N° 4**

- 4- El piso se encuentra con corrosión generalizada. Se detectaron zonas de pitting con 50% de espesor remanente en las chapas n°2, n°3, n°9 y n°10 del piso. Se deberán realizar las reparaciones correspondientes. Ver esquema de piso adjunto en el informe.

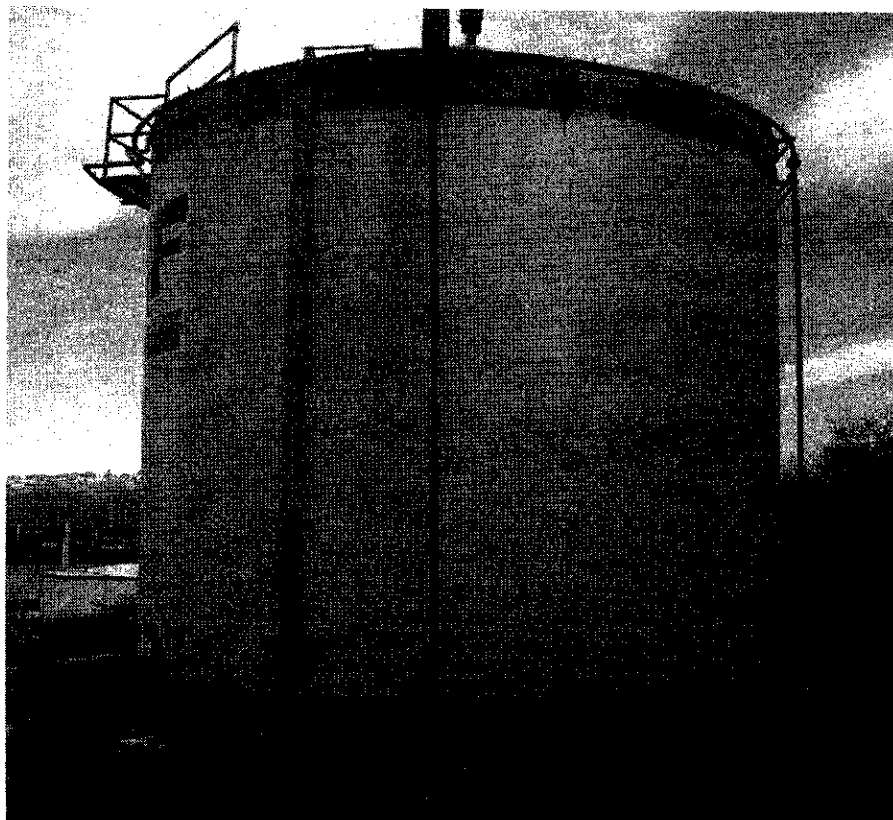
**TAAH N° 13**

- 4- El piso se encuentra con corrosión generalizada. Se detectaron zonas de pitting de 1mm de profundidad en las chapas n°2, n°3, n°6 y n°8 del piso. Ver esquema de piso adjunto en el informe.
