EXTRACTO FISCALÍA DE ESTADO NOTA Nº 368/15 ADJUNTANDO NOTA F.E.
Nº 367 Y LA CONTESTACIÓN AL REQUERIMIENTO FORMULADO POR NOTA F.E.
Nº 315/15.

Tengo el agrado de dirigirme a usted -y por su intermedio a los demás integrantes del cuerpo que preside- en el marco del expediente del corresponde caratulado "S/PRESUNTOS HECHOS ACAECIDOS EN EL DEPARTAMENTO AEROSILLA DEL INFUETUR", a los fines de remitirle una copia de la Nota F.E. N° 368 /15 -y de la documentación adjunta a la misma- que he remitido a la señora Gobernadora, la que guarda relación con la respuesta de las autoridades del Instituto Fueguino de Turismo al requerimiento formulado mediante la Nota F.E. N° 315/15 -cuya copia también se acompaña-, respecto al llamado a licitación para la Concesión de Uso y Explotación del Centro de Montaña Glaciar Martial.

1. Si se ha dado cumplimiento a la totalidad de lo indicado en el último párrafo de la página 28 del Informe del 30/05/2014 elaborado por el INTI -Contrato O.T. N° 103/21103-, incluyendo la "Gran Inspección a toda la instalación" a la que hace referencia, remitiendo en su caso copia certificada del nuevo Informe emitido por el instituto referido.

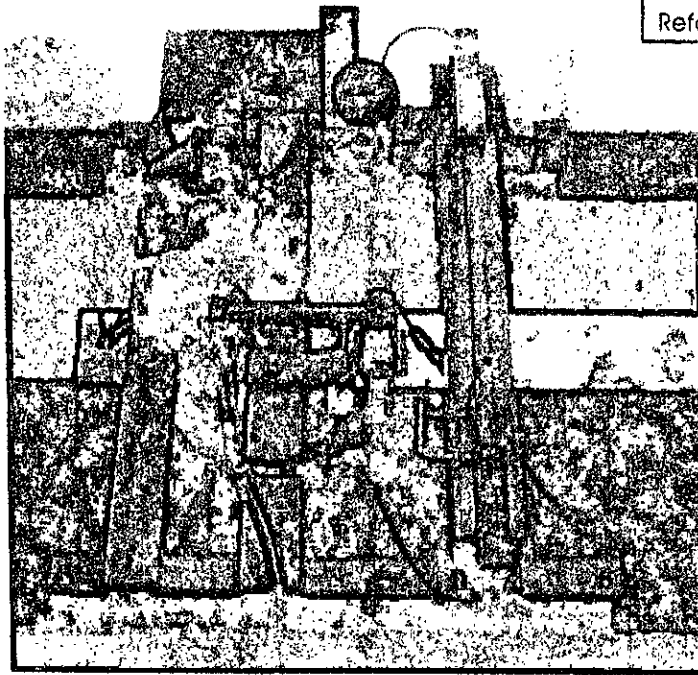
Fotografía N° 6 – Sistema hidráulico de freno de emergencia, fuera de servicio

- b. Según norma UNE-EN 13223 "Accionamientos, Frenos y Otros", la instalación debe contar con un freno de emergencia que se aplique directamente a la polea motriz y que sea completamente independiente del freno manual o automático. Debe actuar en caso de sobre velocidad, marcha reversa o falla del freno de servicio. Realizada la prueba de funcionamiento se verificó que el sistema hidráulico del freno de emergencia no funciona, se encuentra puentado y fuera de servicio.

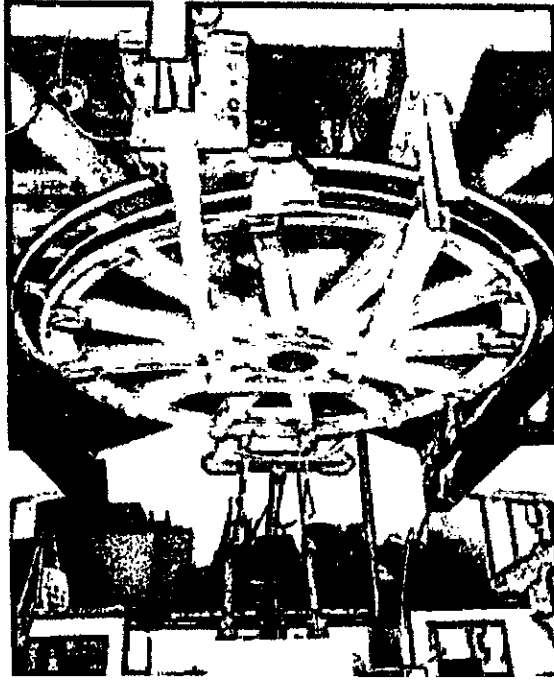
Fotografía Nº 10 – Ausencia de sistema atrapa cable y jaula de contención

- e. Según norma UNE-EN 12929-1 "Requisitos Generales", la polea motriz debe estar provista de un sistema capaz de atrapar o contener al cable en caso de descarrilamiento. De mismo modo y por motivos de seguridad deberá contar con un sistema del tipo jaula capaz de contener a la polea. Se puede observar en la Fotografía Nº 10, que la misma carece del sistema atrapa cables, y que la jaula de contención debe ser modificada a fin de cumplir con su correcto funcionamiento.

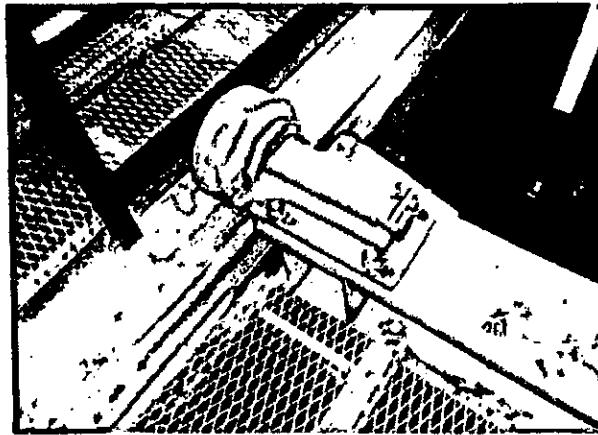
Fotografía Nº 11 – Falta de reglaje y sensores de fin de carrera

- f. Según norma UNE-EN 1908 "Dispositivos de Puesta en Tensión", la posición del carro tensor debe estar señalada por indicadores móviles en una escala graduada, y debe contar con sensores en los extremos de su recorrido. Estos deben detener automáticamente la instalación en caso de ser accionados. La instalación relevada no cuenta con tal sistema.

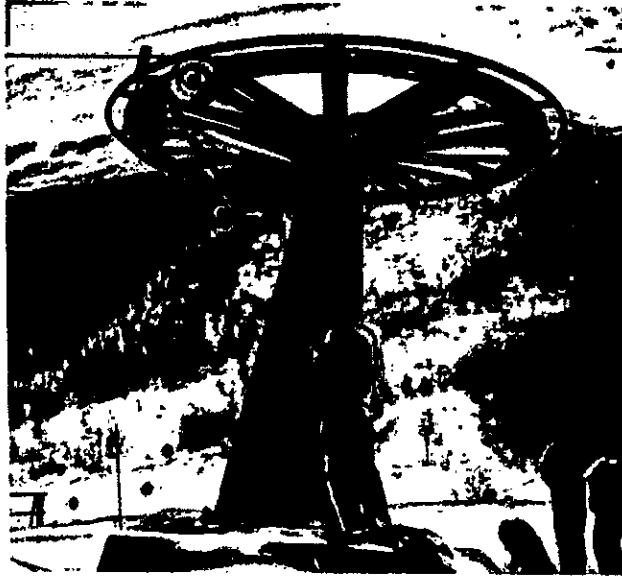
Fotografía N° 12

- a. La estación no cuenta con el sistema de contención de polea, similar al mencionado en la polea motriz

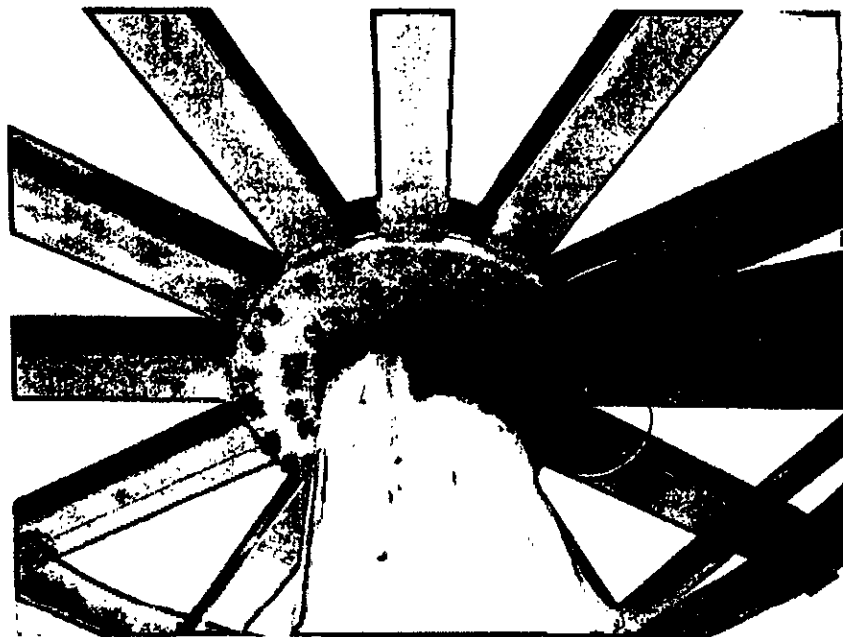
Fotografía N° 15

d. En polea, bulones faltantes cortados.

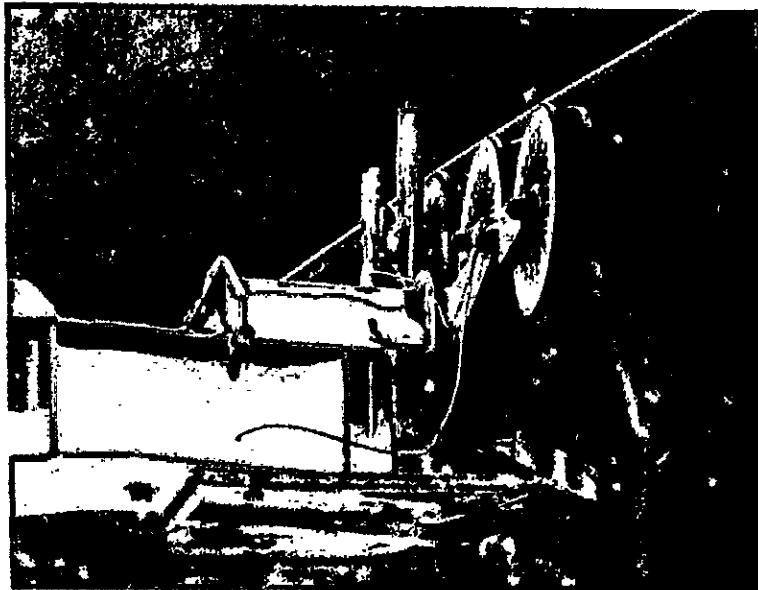
Fotografía N° 18

a. Las torres cuentan con una modificación del diseño original en el soporte de eje principal de balancín. Las mismas se realizaron debido a descarrilamientos frecuentes del cable por una mala alineación de los trenes de rodillos. Se han soldado múltiples varillas o planchuelas a fin de extender la placa base del soporte y lograr así la alineación deseada. Este sistema no es apropiado para el tipo de sollicitación mecánica que existe en dicho componente. No existe memoria técnica ni cálculo correspondiente que justifique dicha modificación al sistema original.

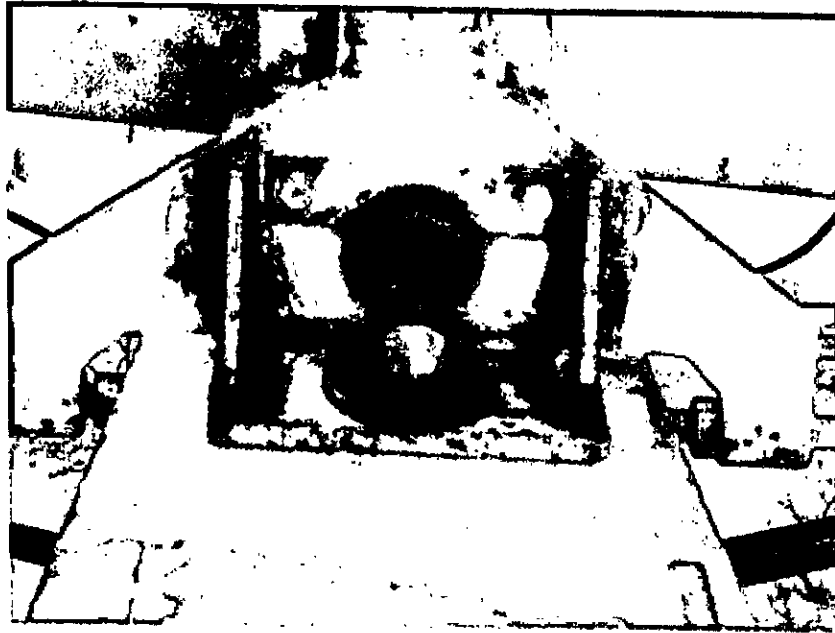
Fotografía N° 20 - Modificación de fuera de diseño y corrosión severa generalizada

b. Independientemente de lo expuesto en el punto precedente, se observa una corrosión severa generalizada, tanto en el soporte como en los ejes, en todas las torres.

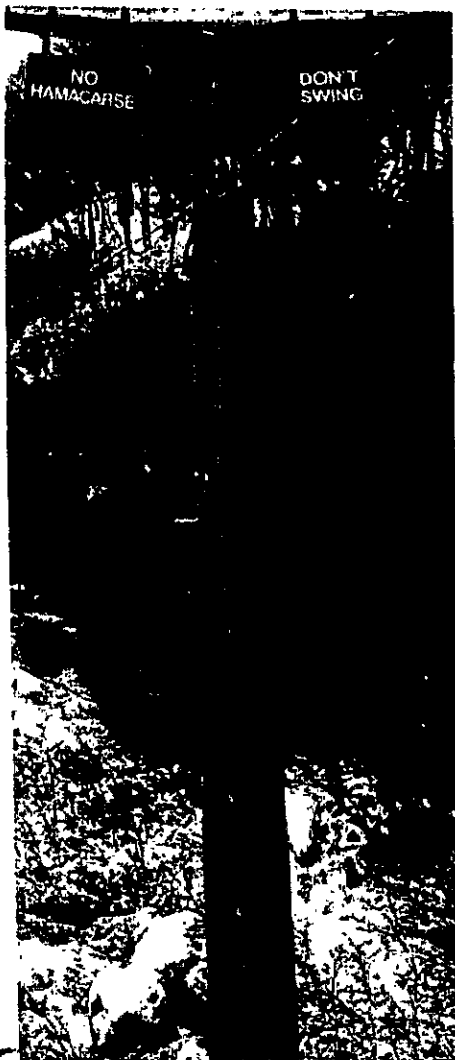
Fotografía N° 26 - Escalera con seguidilla de escalones rotos

f. Daños en escalera de la torre N° 3, escalera dañada no permite su utilización para mantenimiento y su uso en caso de rescate de público en línea.

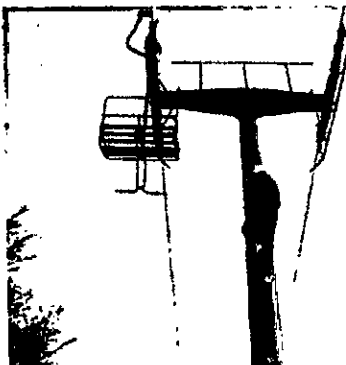
Fotografía N° 27 - Torre sin plataforma de trabajo

g. Las torres no poseen plataformas de trabajo.

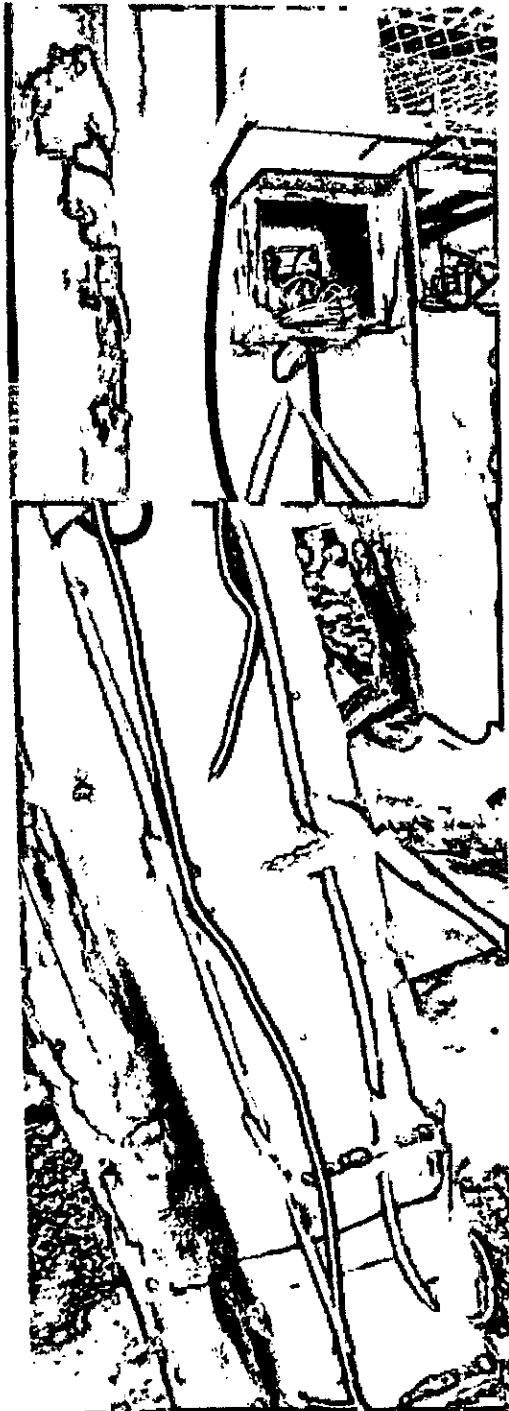
Fotografía N° 27 Cables de energía, puesta a tierra

h. Conexiónado expuesto y sin conexión a tierra.

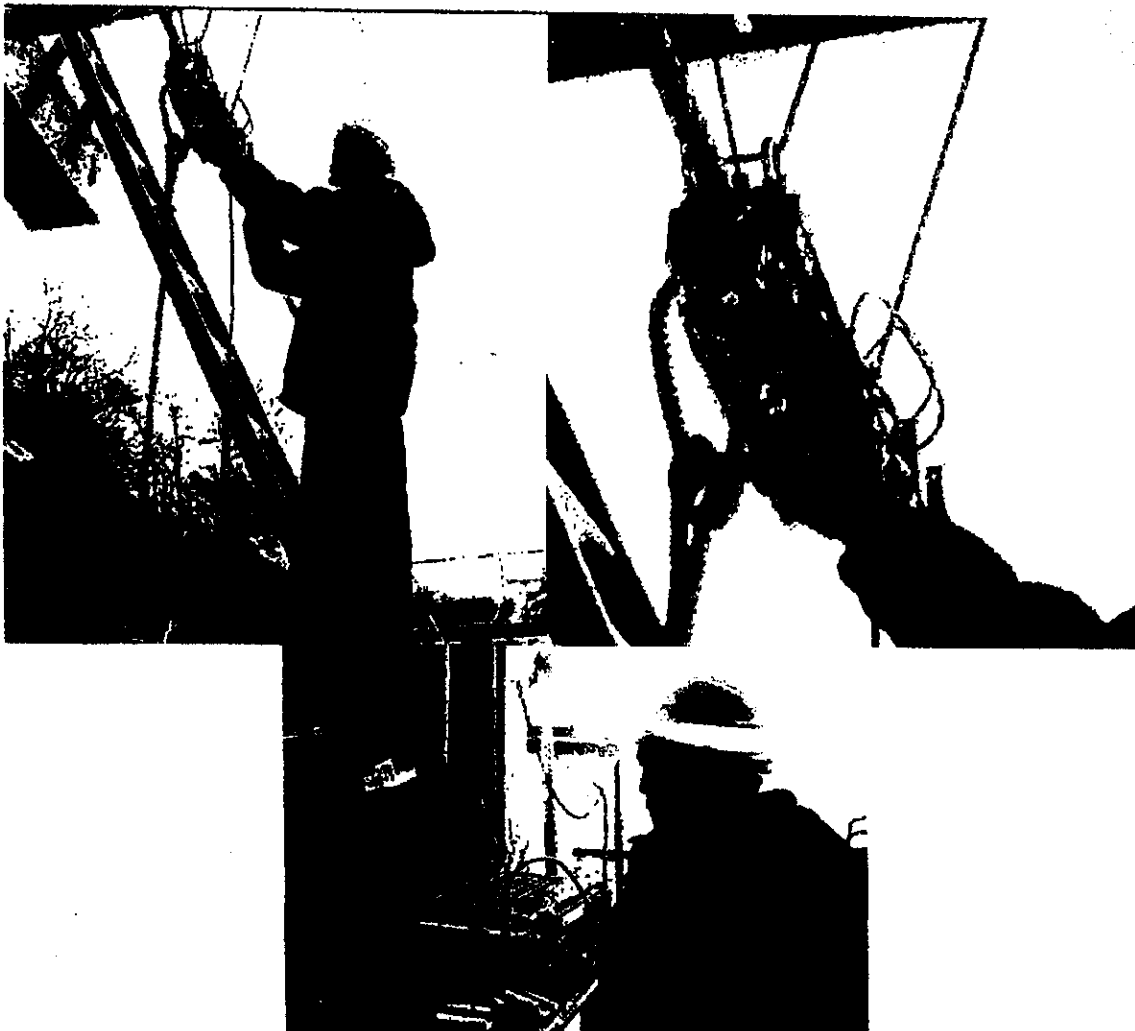
Fotografía N° 32

Al realizarse el ensayo magnetográfico del cable con la técnica y equipamiento correspondiente, se obtuvieron las siguientes indicaciones:

El cable de acero posee una longitud de 2.287m y un empalme de 40 metros. Se detectaron dos cortes. Uno a 348 metros y otro a 936.5 metros, tomando como referencia el primer nudo del empalme.

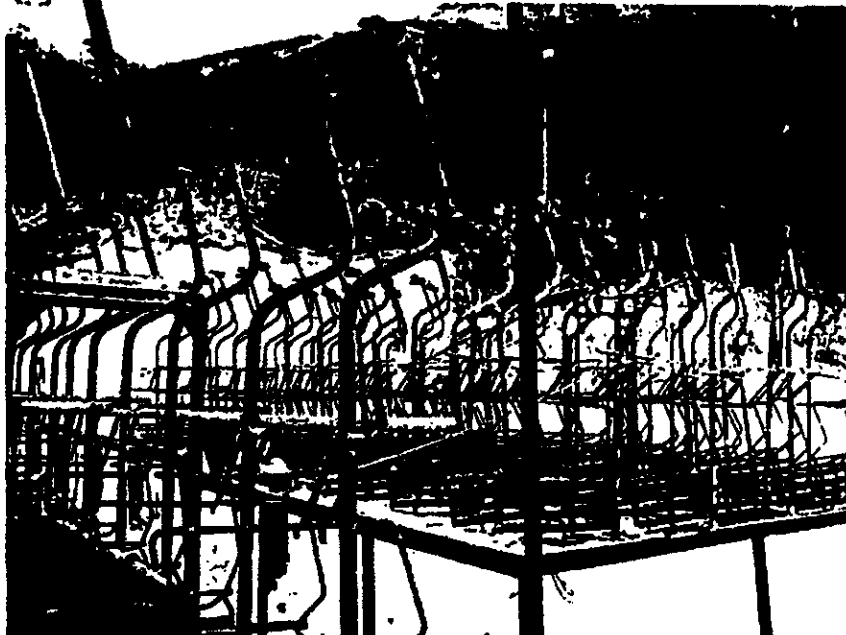
Fotografía N° 36 – Pinzas, brazos y sillas

- a. Se observo que las pinzas no se encuentran numeradas por medio de cuño o marca indeleble.
