MINISTERIO DE OBRAS Y SERVICIOS PÚBLICOS NOTA Nº 653/19 ADJUNTANDO INFORME PORMENORIZADO DE LAS OBRAS INTERVENIDAS EN EJERCICIO FISCAL 2017 DANDO CUMPLIMIENTO A LA LEY PROVINCIAL Nº 1135

Tengo el agrado de dirigirme a Ud. a los efectos de elevar el Informe pormenorizado del total de las obras intervenidas en Ejercicio Fiscal 2017, en el marco de lo establecido por la Ley Provincial N° 1135.

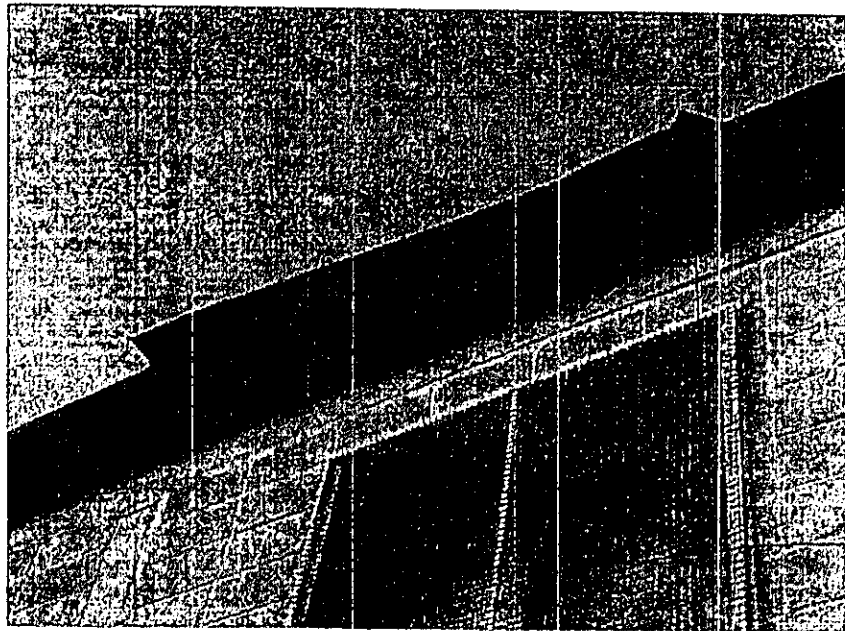
- Pared Exterior Área Secretaría (En este sector la humedad no solo esta deteriorando la parte externa sino la interna también, trayendo con ello problemas en instalaciones eléctricas del interior)

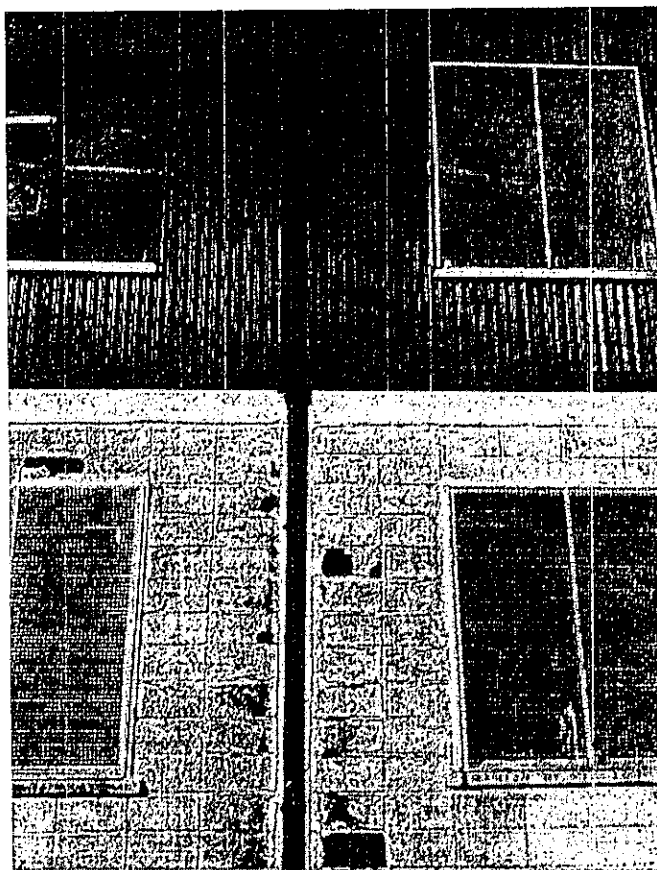
- Pared Exterior e Interior Área 4to 4ta C.O. E.S.O. "Turno Mañana" (En este sector es elevado el deterioro que presenta la pared externa pudiendo observar huecos de tamaños importantes en el exterior. Así mismo presenta sectores con mucha humedad en la parte interna del curso descrito anteriormente y en día lluviosos y con viento el agua ingresa al recinto por los marcos de las aberturas)

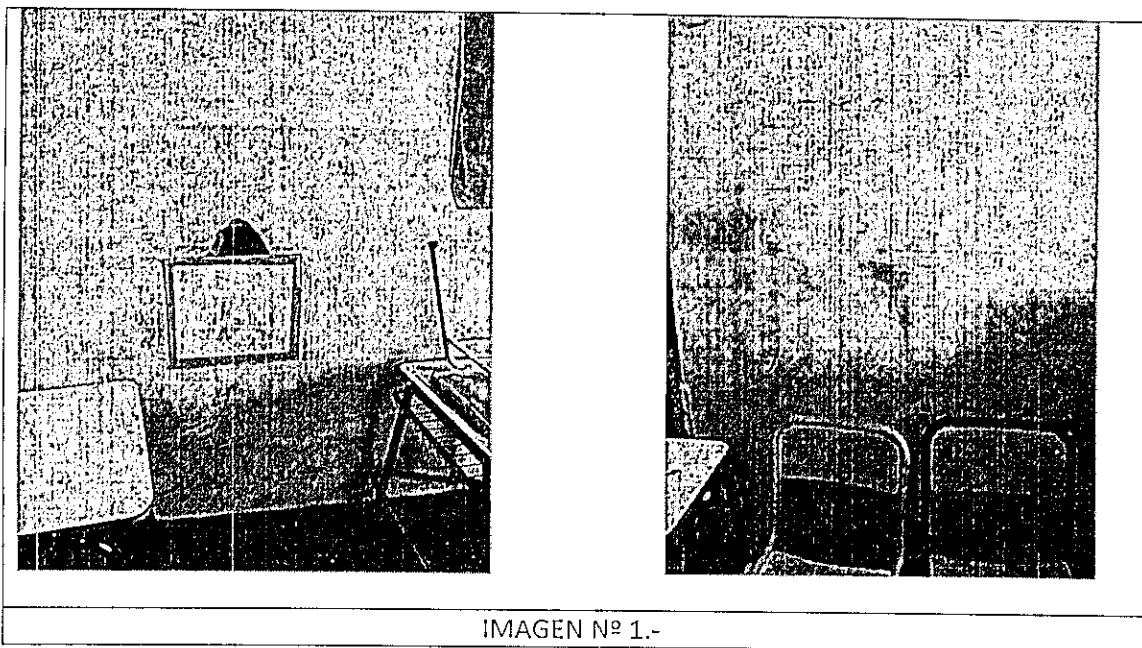
IMAGEN Nº 1.-

Se sugiere efectuar la reparación de sectores de tabiques internos de aulas; incluye reposición de placas y ejecución de pintura.-

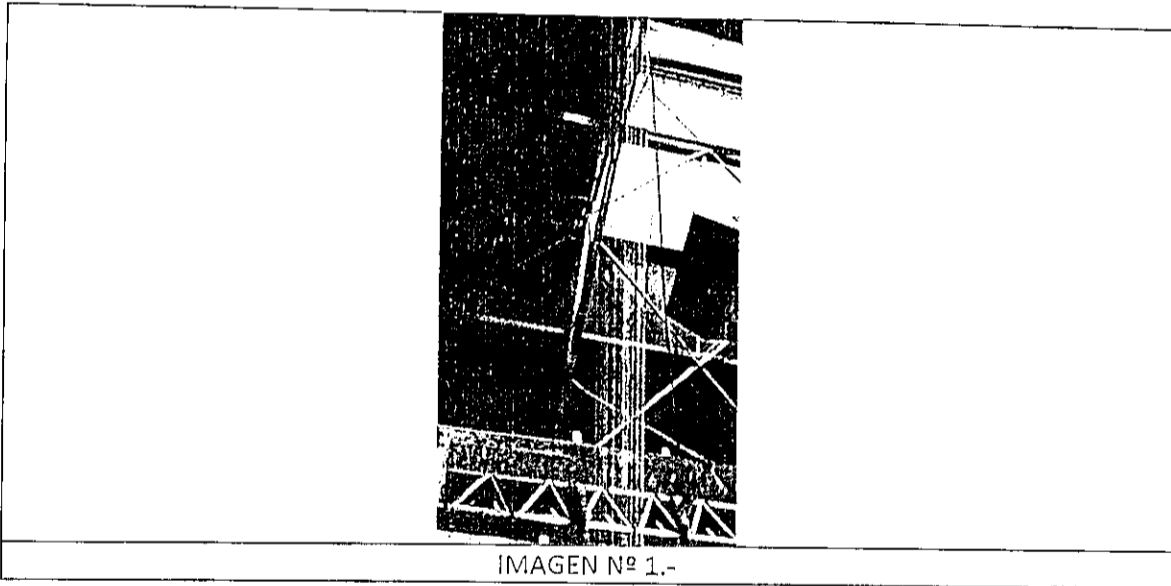
IMAGEN Nº 1.-

Se observan filtraciones en el sector cubierta taller, recomendándose la verificación y reparación de sectores de cubierta existente; incluyendo ejecutar toda tarea de zingueria necesaria para solucionar dicho inconveniente.-

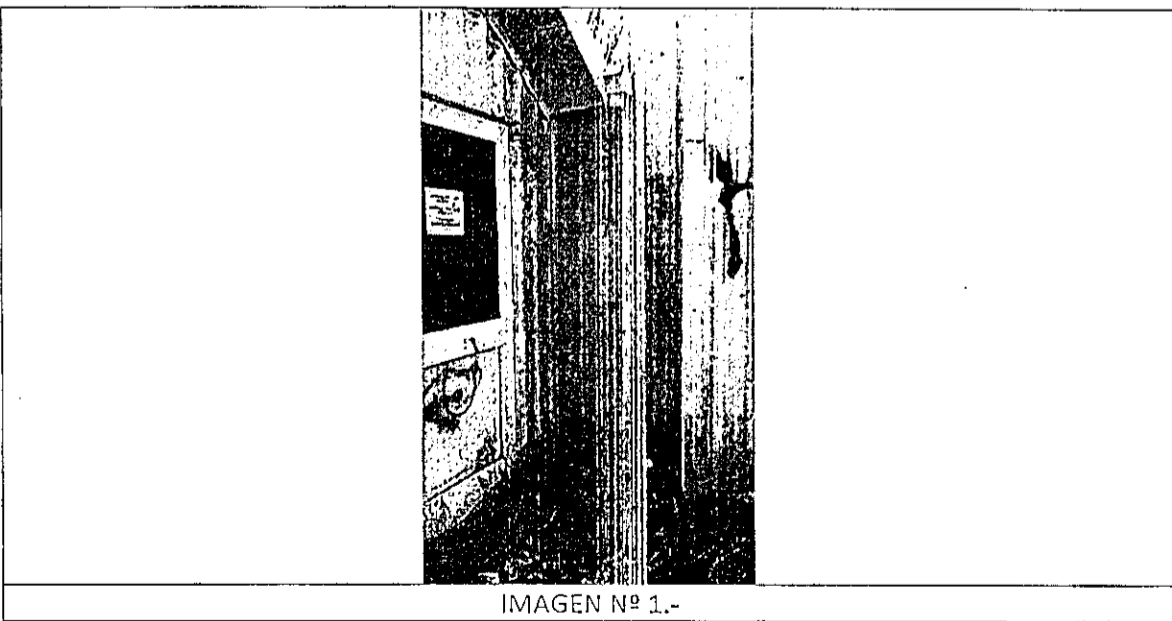
IMAGEN Nº 1.-

Se deberá ejecutar drenaje pluvial en sector posterior lateral del edificio; sector SUM y cocina/ comedor; incluye la provisión y colocación de cámaras de Inspección, ejecución de albañear, reja de protección, caño de PVC perforado y toda otra tarea necesaria para el correcto funcionamiento del mismo.-

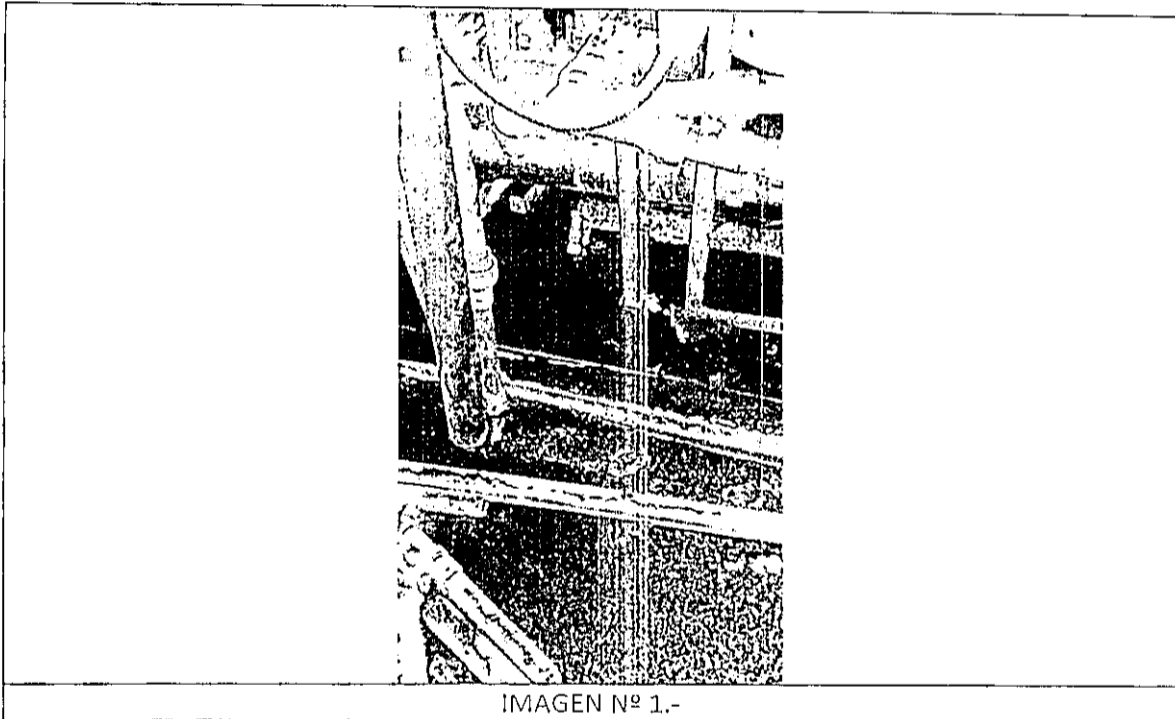
IMAGEN N° 1.-

Se sugiere mantenimiento, reparación y puesta en marcha de equipos de calefacción (incluye limpieza, reposición de válvulas y plaquetas electrónicas, calibración de quemadores) y toda tarea necesaria para el correcto funcionamiento de dichos equipos de calefacción.-

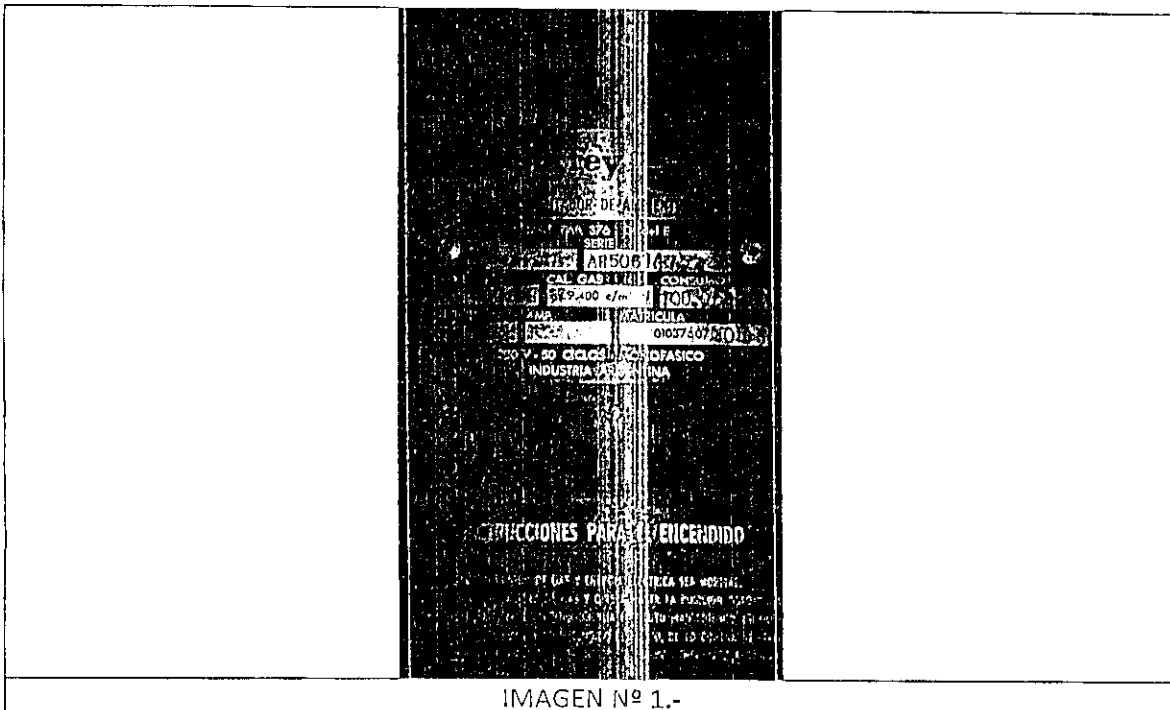
IMAGEN Nº 1.-

Se recomienda efectuar prueba de hermeticidad en la instalación de gas existente.-
Se sugiere mantenimiento de sistema de calefacción por aire caliente, incluyendo regulación de válvulas, limpieza de quemadores, conductos y filtros; cámara de combustión, reposición de poleas, correas y otras piezas especiales.-

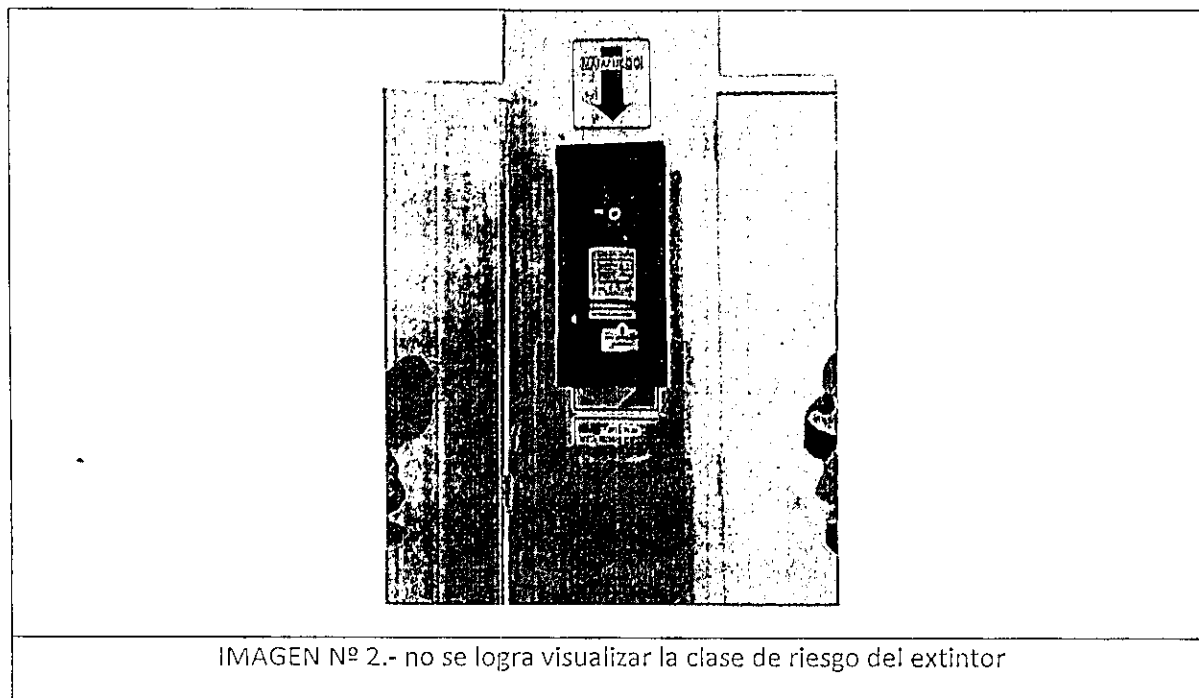
- No se logra visualizar la clase de riesgo del extintor, los gabinetes colgados obstaculizan la visualización del cartel reglamentario, se recomienda modificar la altura del gabinete.
IMAGEN Nº 2.-

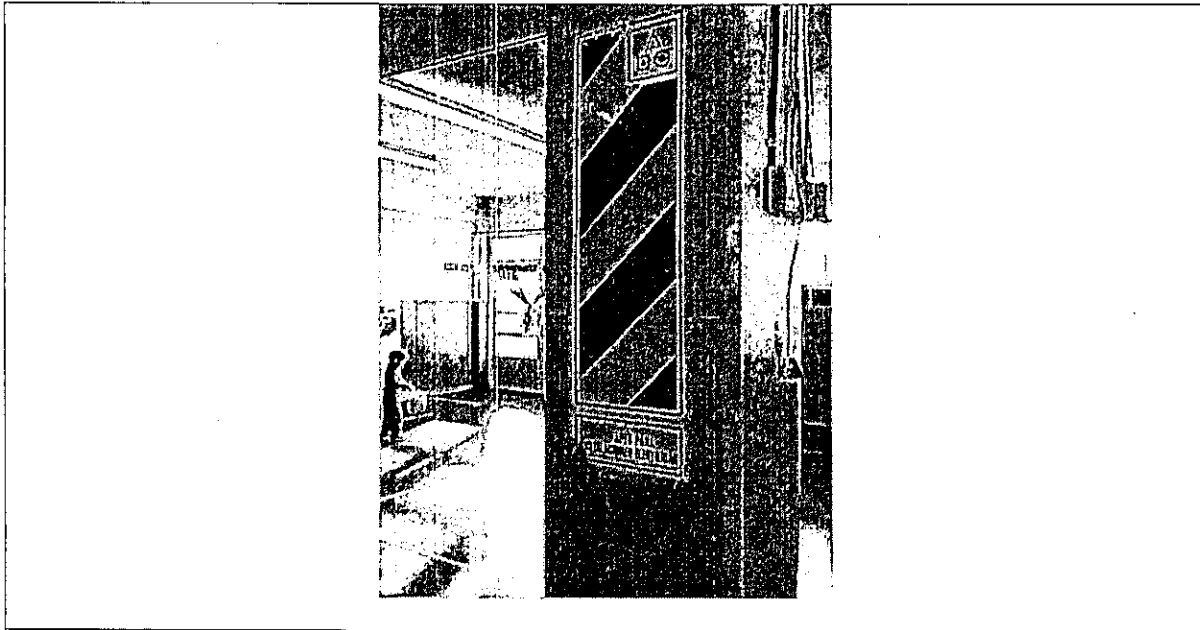
- Falta extintor en sector del patio, se debe colocar un extintor para tipo de riesgo clase ABC. IMAGEN N° 3.-

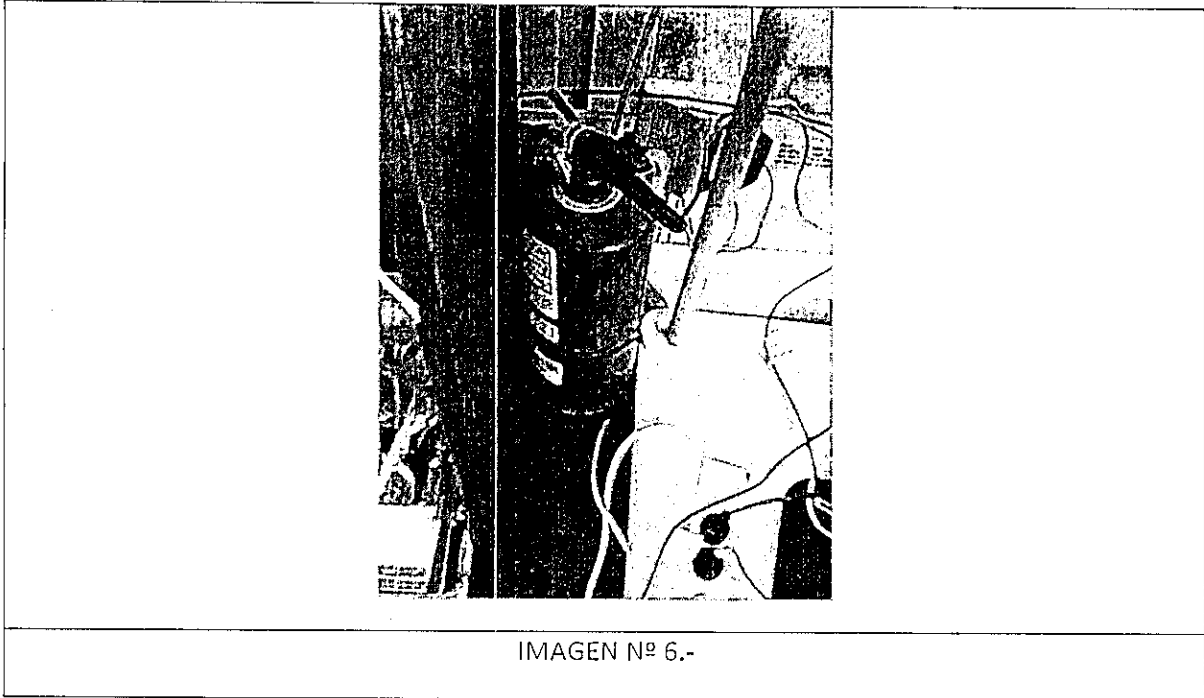
- Extintor en secretaria se encuentra sin colgar y sin cartel reglamentario, se debe colgar extintor con cartel reglamentario, según lo indicado en la norma IRAM N° 10005 PARTE II. IMAGEN N° 6.-

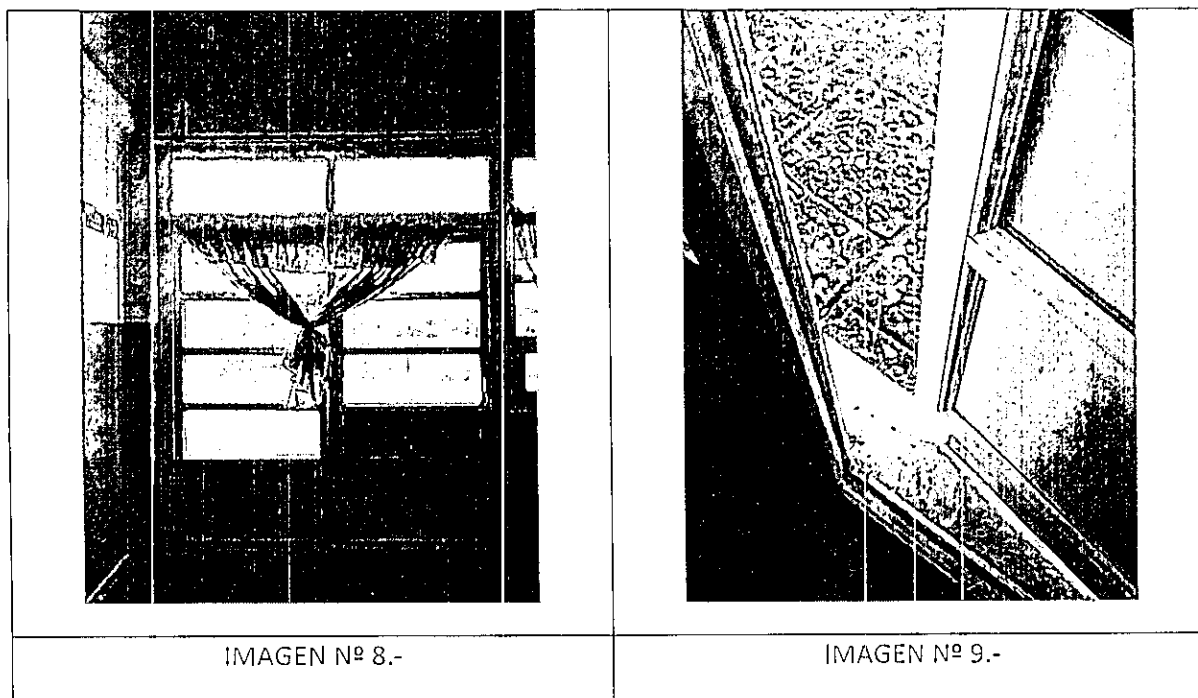
- El establecimiento cuenta con diez salidas de emergencia con superficies vidriadas, se encuentran todas señalizadas mediante cartel que indica salida de emergencia. Se procede a probar el correcto funcionamiento de todas las salidas de emergencias instaladas. Las puertas de salida de emergencia se encuentran pintadas de color blanco en su mayoría. Se sugiere pintar de color verde según lo establecido en la norma IRAM N° 10005 parte II. Y reemplazar las superficies vidriadas por superficies laminadas. IMAGEN N° 8 y 9.

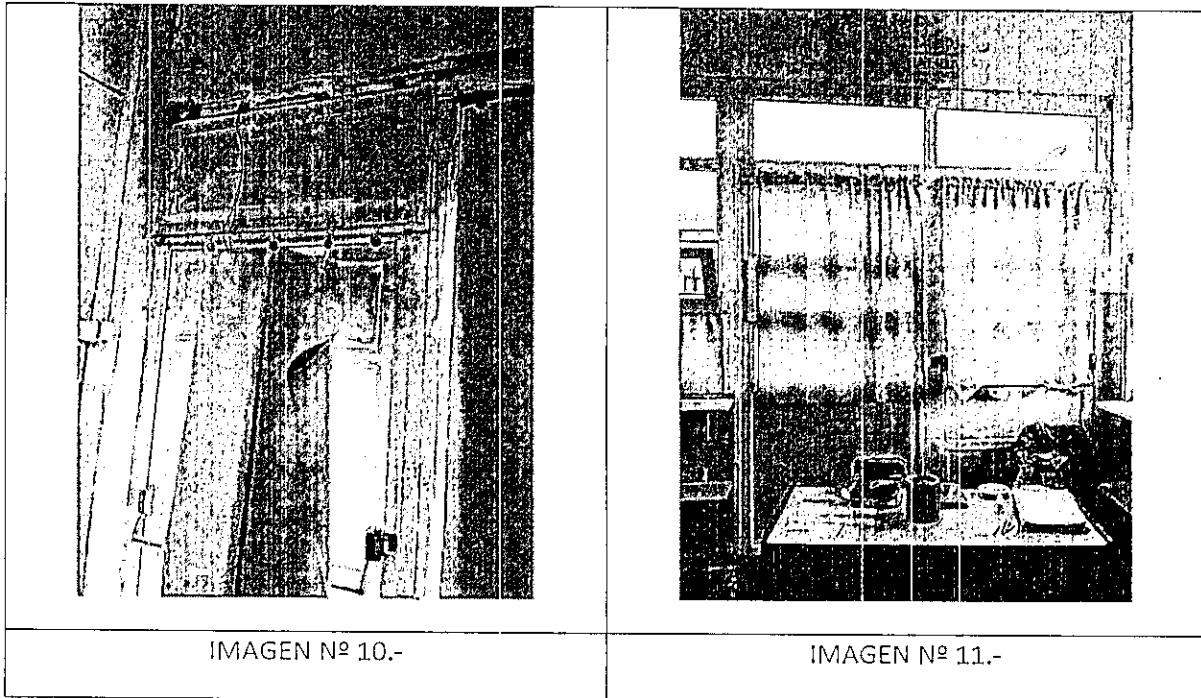
- Se observa que las cortinas colgadas sobre las puertas de emergencia, obstaculizan la visualización y uso de los barrales antipánico en caso de evacuación. IMAGEN Nº 10 y 11.

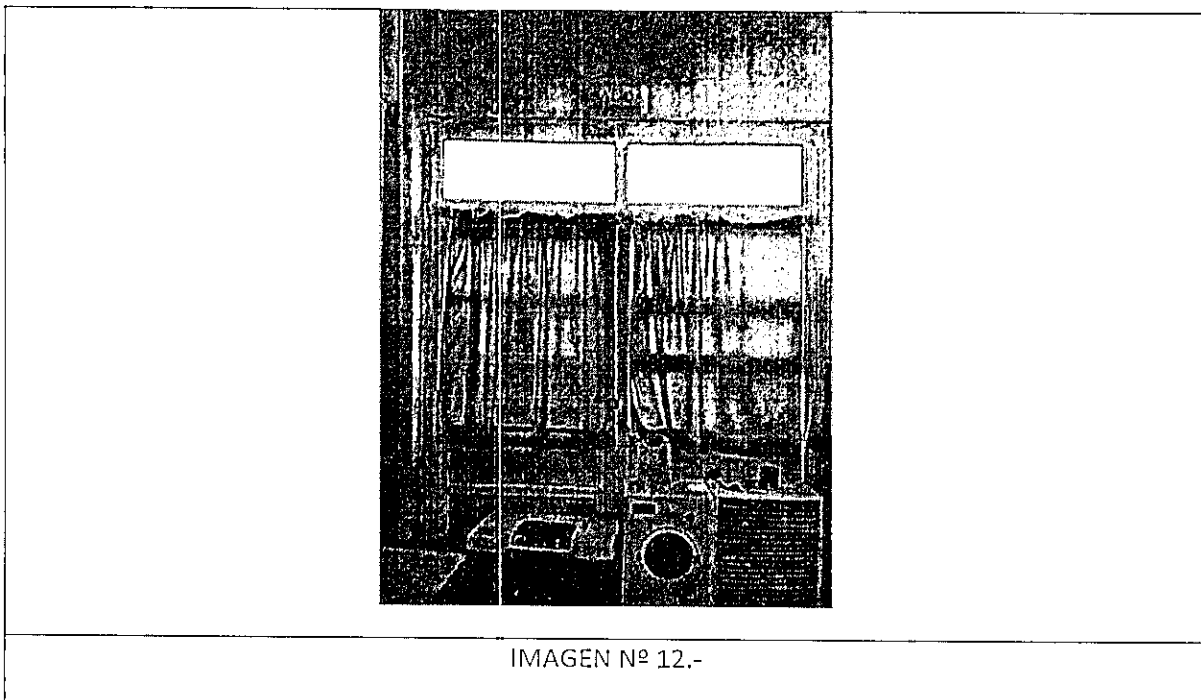
- Se observa, salida de emergencia obstruida parcialmente por juguetes, se debe sacar todo objeto que obstruya e impida la libre circulación por las vías de escape. IMAGEN Nº 12.-

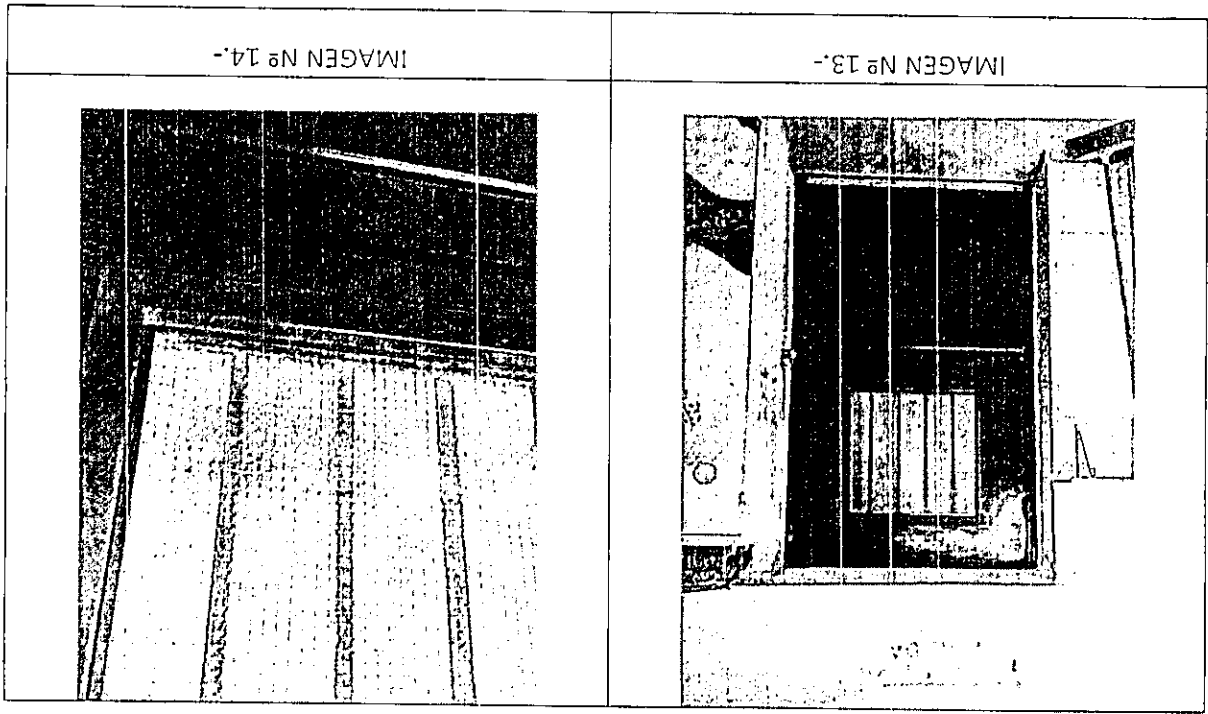
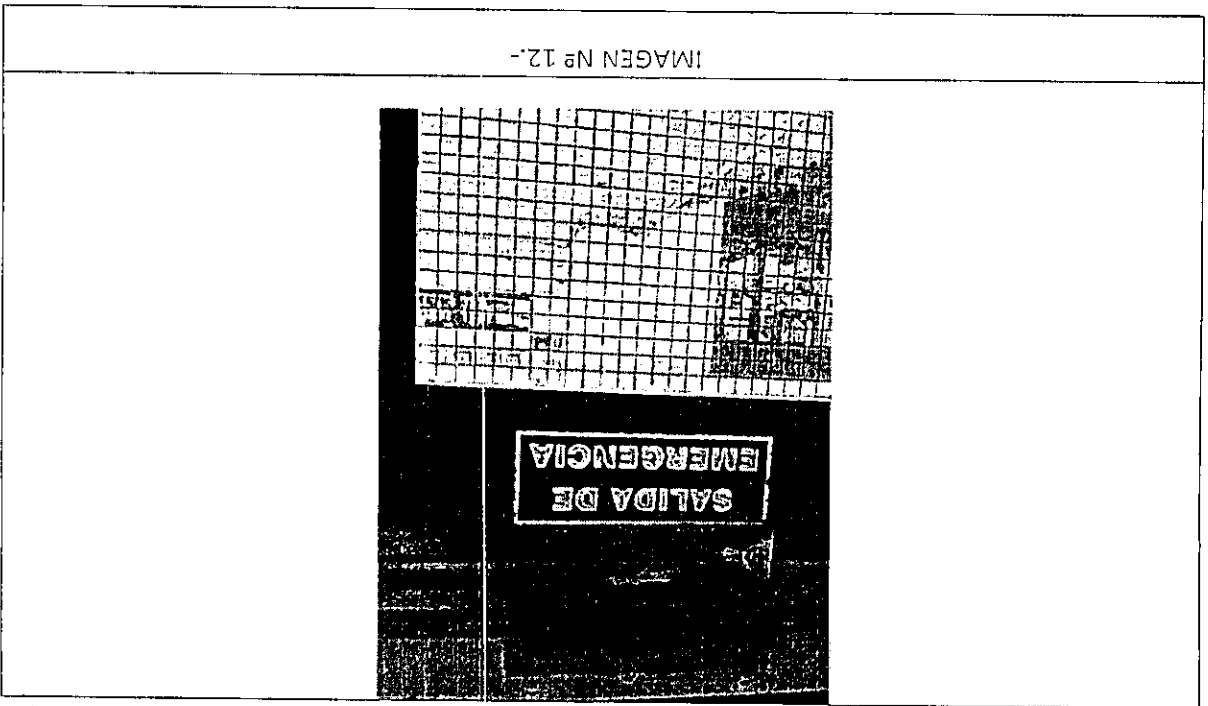
- Se observa en algunas puertas de emergencia vidrio del tipo armado. IMAGEN Nº 13 Y 14.-

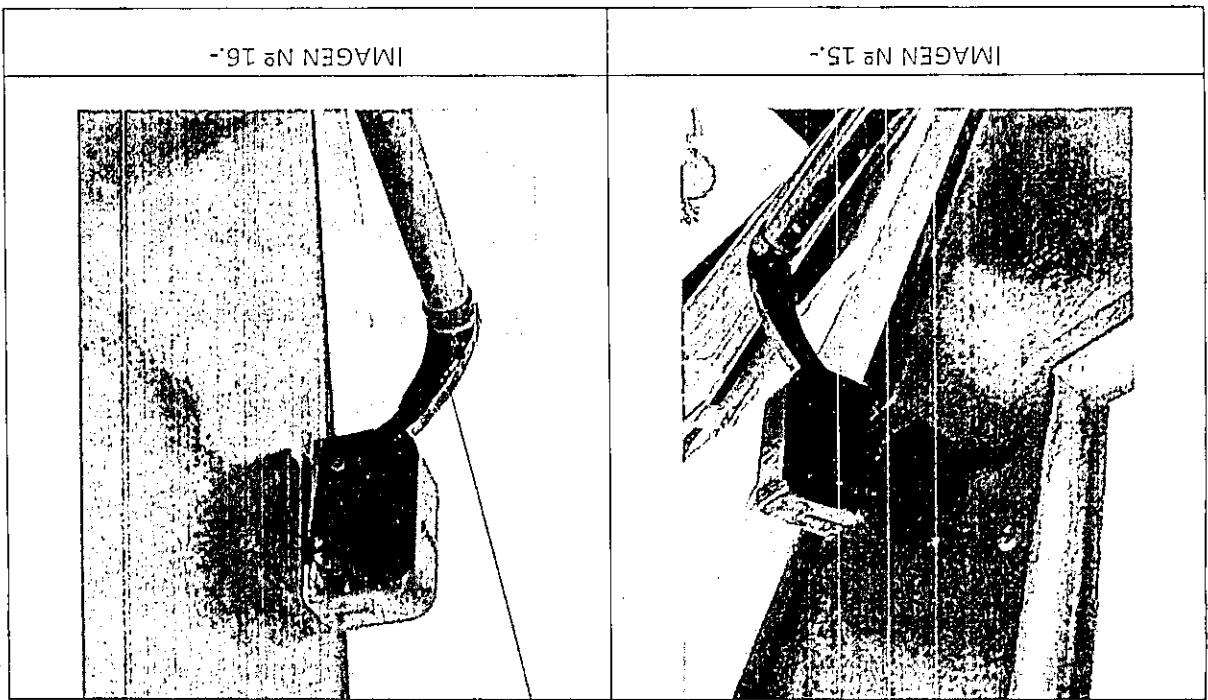
- Las puertas de emergencia que se encuentran en las aulas del lado derecho del patio (SUM), se debe realizar rampa o rellano para eliminar el desnivel existente. IMAGEN Nº 17 y 18.-

- Puerta de emergencia con barral antipánico suelto, se debe reparar. IMAGEN Nº 15 y 16.-

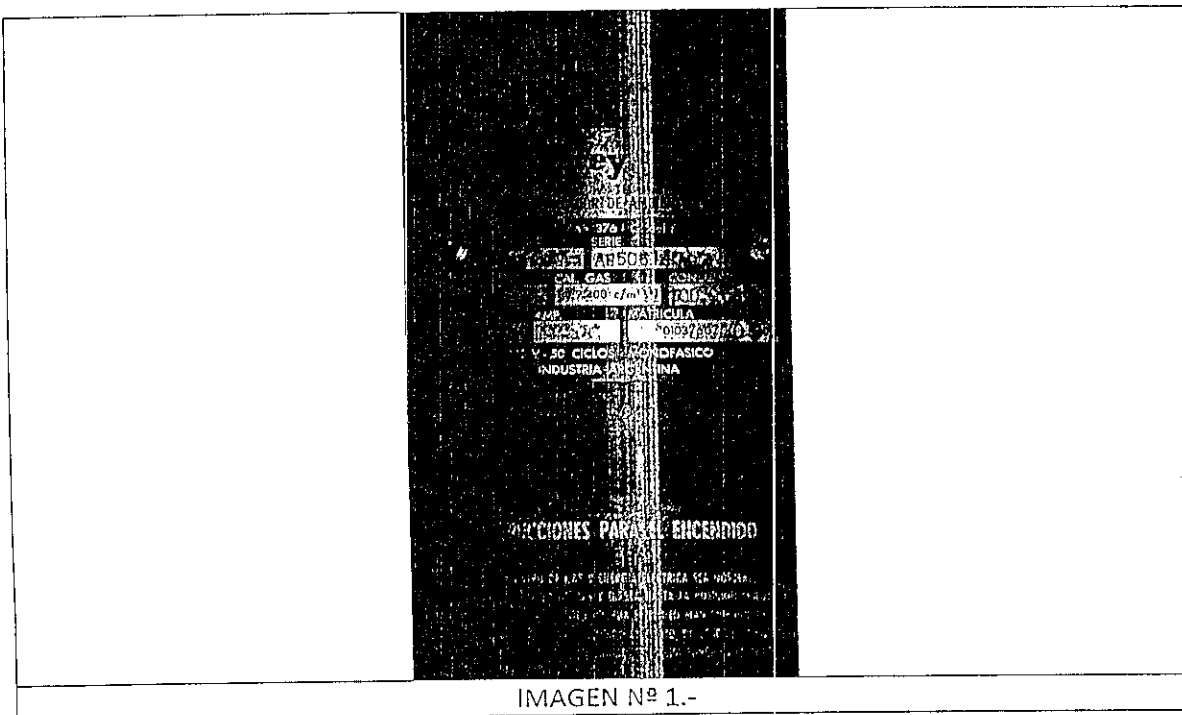
IMAGEN Nº 1.-

Se sugiere mantenimiento de sistema de calefacción por aire caliente, incluyendo regulación de válvulas, limpieza de quemadores, conductos y filtros; cámara de combustión, reposición de poleas, correas y otras piezas especiales.-

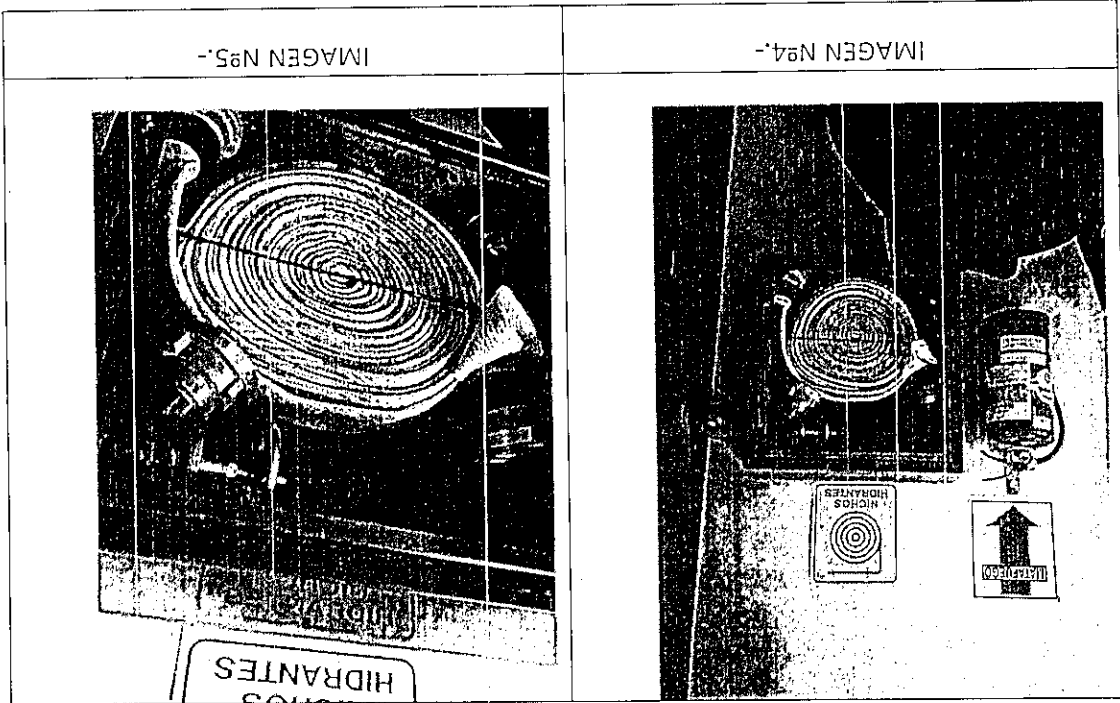
- Hidrante se encuentra señalizado pero falta vidrio de protección. IMAGEN Nº4 y Nº5.-
