EXTRACTO BARPLA S.A. NOTA SOLICITANDO LA PRESENTACIÓN DE UNA  
LEY QUE HABILITE A BARPLA S.A. A TRIBUTAR CON TASA CERO.

Informe Técnico N° 05 /2.012- D.B.R.G.

Relacionado: Sumario de Prevención Policial Nro. 11/2012-CRIA. 2DA. R.G. "J",  
Caratulado "Incendio".-

Lugar: Calle Ingeniero Varela, Nro. 1075, Fábrica BARPLA S.A. – Río Grande.

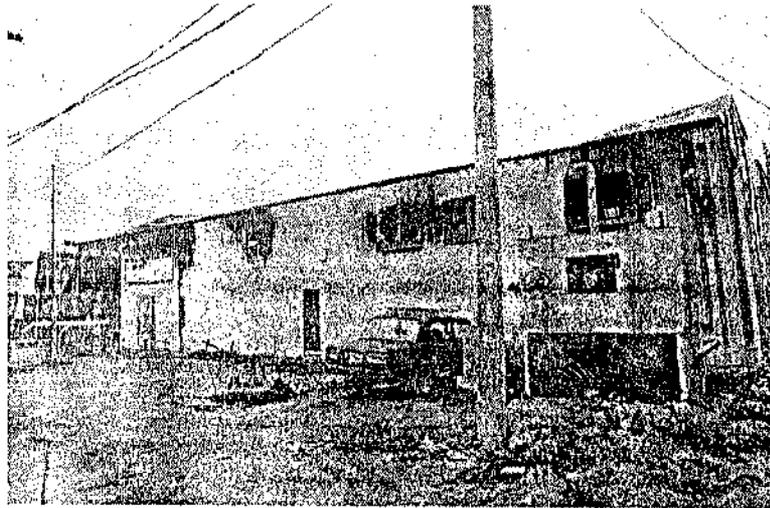
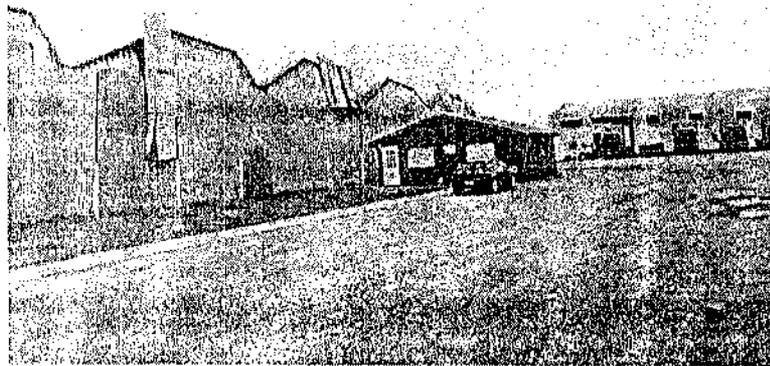
El edificio correspondiente a la firma BARPLA S.A., sito en calle Ingeniero Varela, Nro. 1075, se emplazaba sobre un predio de grandes dimensiones sobre el sector delantero del mismo, su frente de Treinta y cuatro (34,00) metros se ubica sobre la línea municipal, largo de Cuarenta y cinco (45,00) metros aproximadamente; el mismo se hallaba ejecutado en su totalidad con estructura metálica, con paredes cubiertas por chapas metálicas, con aislante interior a base de lana de vidrio. La pared lateral izquierda (vista de

frente) presentaba muro de bloques de hormigón, haciendo de cortafuego, lo cual impidió la propagación hacia las construcciones lindantes. Su plano de techos se encontraba montado sobre estructura metálica cubierto con chapas acanaladas de zinc, con aislante interior a base de lana de vidrio cubierto por material plástico. Asimismo presentaba chapas traslúcidas.

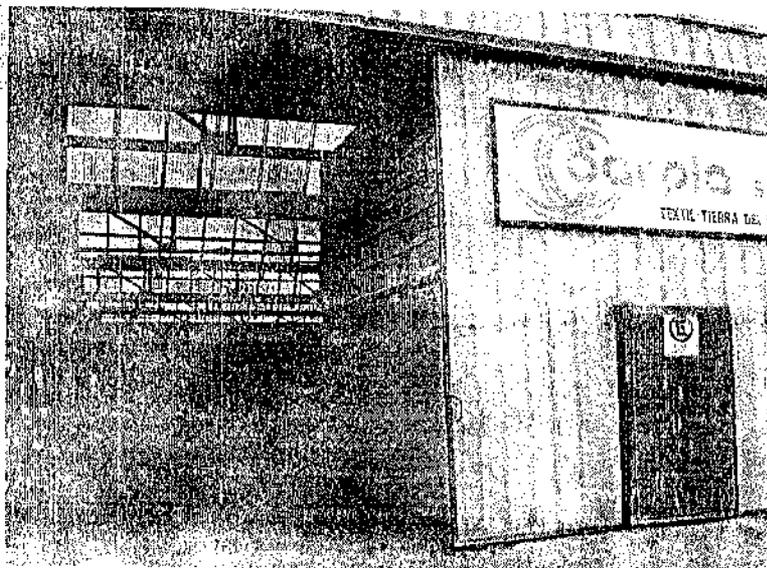
En las siguientes fotografías se puede ver el plano de techos compuesto por chapas de zinc y chapas traslúcidas, la cual fuera tomada en intervención anterior por principio de incendio en la planta Barpla S.A.

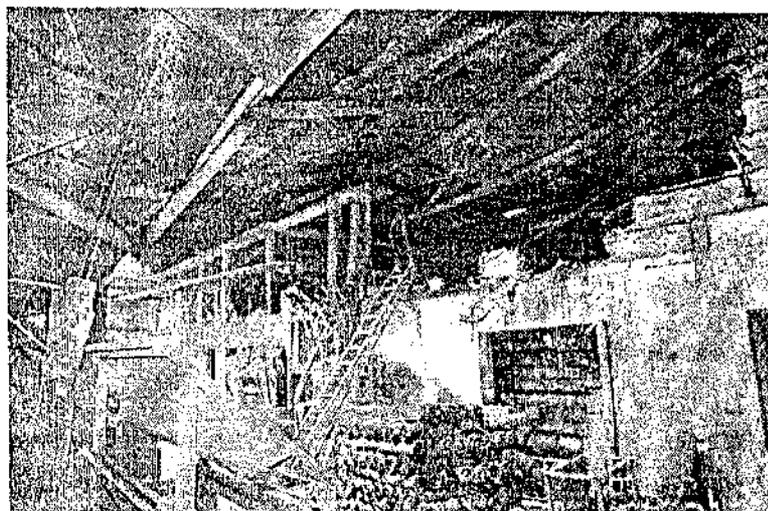
En lo que se refiere a sus divisiones interiores, el edificio presentaba una construcción de Dos (02) plantas en sector delantero, utilizado como comedor, depósito y oficinas en planta baja, mientras que la planta alta era utilizada como vivienda.

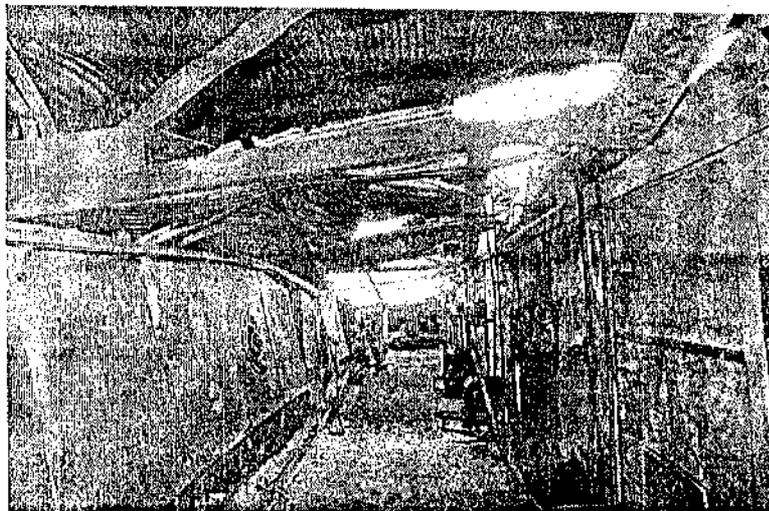
El resto de la planta presentaba dos maquinarias hacia el sector derecho, depósito de telas hacia el lado izquierdo y ovillos de hilo hacia el sector posterior.

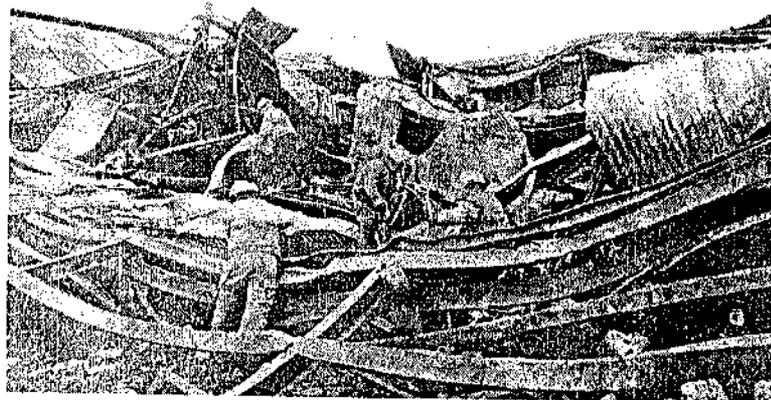
Se localizó el sector de origen en la parte media de la planta, a aproximadamente Diecinueve (19,00) metros de su portón de ingreso, lugar donde se hallaban estibadas telas del tipo Jérsey.

2).- EL IGNEO TUVO SU ORIGEN EN EL SECTOR MEDIO DE LA PLANTA, A DIECINUEVE (19) METROS APROXIMADAMENTE DEL PORTON DE INGRESO, LUGAR DONDE SE LOCALIZARON RESTOS DE LO QUE SERIA UNA ESTIBA DE TELAS DEL TIPO JERSEY CON ENVOLTORIO DE BOLSAS DE NYLON.

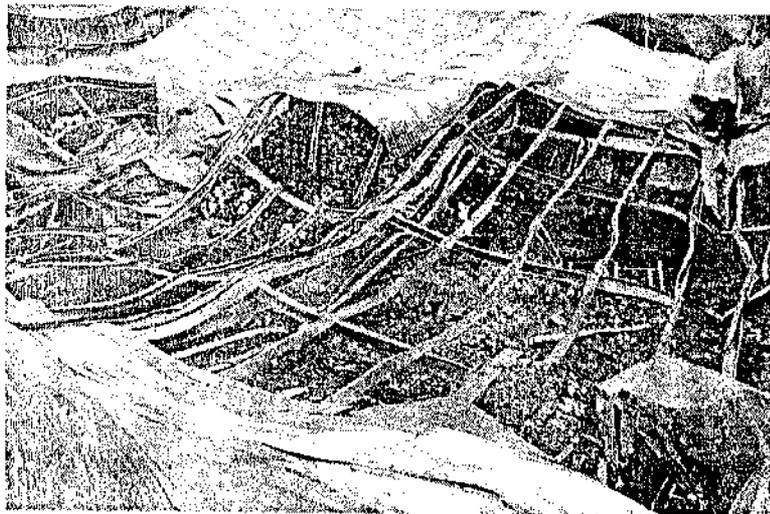
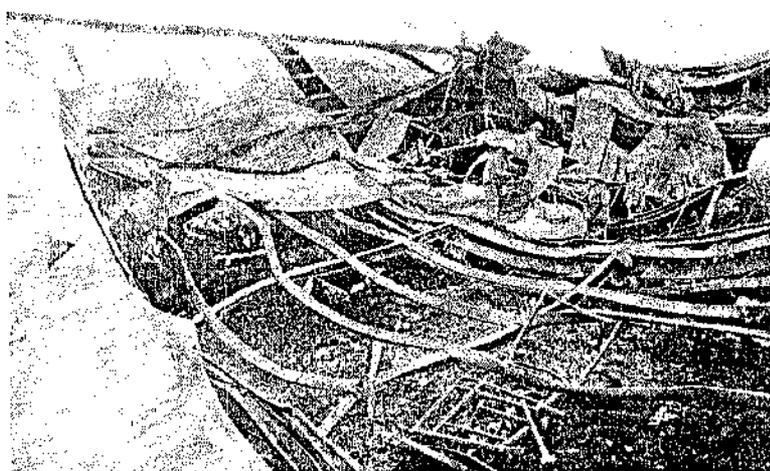
Se procedió a la remoción de escombros en el sector de origen, sin que localizaran organolépticamente combustibles líquidos derivados de hidrocarburos, ni se localizaron marcas características de este tipo de combustibles.

4).- NO SE LOCALIZARON SIGNOS QUE HAGAN PRESUMIR LA UTILIZACION DE ELEMENTOS ACELERANTES DE LA COMBUSTION, NI

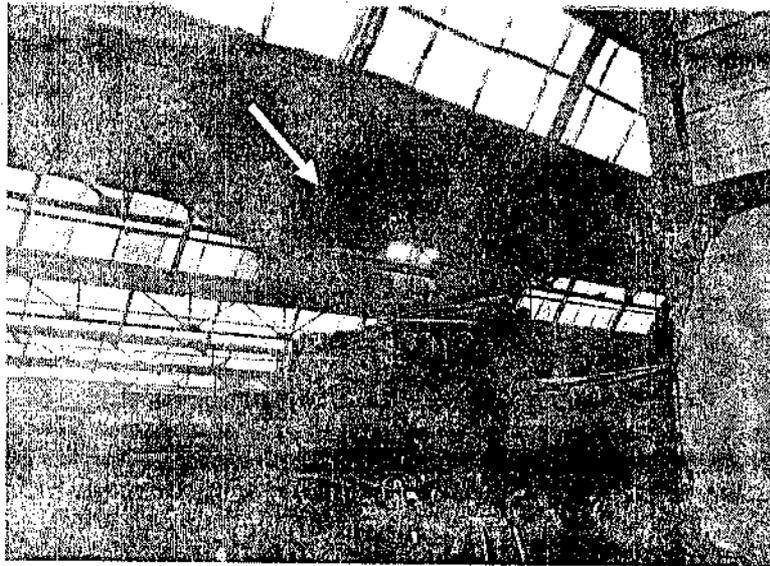
En el sector de origen se detectó que el cableado del tipo taller, correspondiente a la iluminación del lugar, se ubicaba por sobre las carreas de soporte de techo. Se localizaron perlas de fusión por encima del sector de origen, característico de contingencia eléctrica.

En la siguiente fotografía puede verse el sistema de iluminación compuesto por tubos fluorescentes por encima de la estiba de telas, la misma fue tomada en intervención anterior por principio de incendio.

El inicio del ígneo se habría producido como consecuencia de una contingencia eléctrica producida sobre la instalación correspondiente a la iluminación del lugar, las chispas incandescentes habrían caído sobre la estiba de telas del tipo jersey con envoltorio plástico, ubicadas en la parte media de la planta, la amplitud del ambiente permitió la rápida propagación, tratándose de un incendio con adecuada ventilación, coadyuvado además por la fusión de las chapas traslúcidas ubicadas directamente por encima del sector de origen, oxigenando el lugar.

3).- EL ÍGNEO SE HABRÍA ORIGINADO COMO CONSECUENCIA DE UNA CONTINGENCIA ELECTRICA EN EL SECTOR DE LA INSTALACIÓN CORRESPONDIENTE A LA ILUMINACION DEL LUGAR.

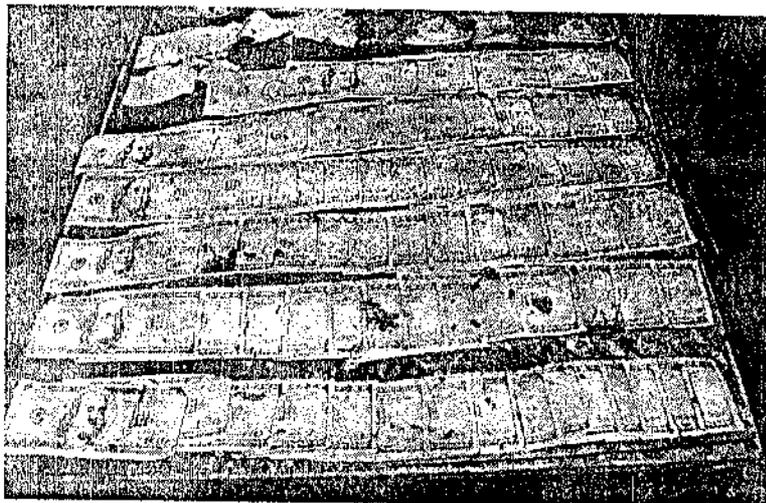
Sobre la superficie del piso, por debajo de lo que sería una vivienda, se localizaron restos con signos de combustión de billetes del tipo

"Dólares", los cuales fueron resguardados por personal de la comisaría 2da. Río Grande.

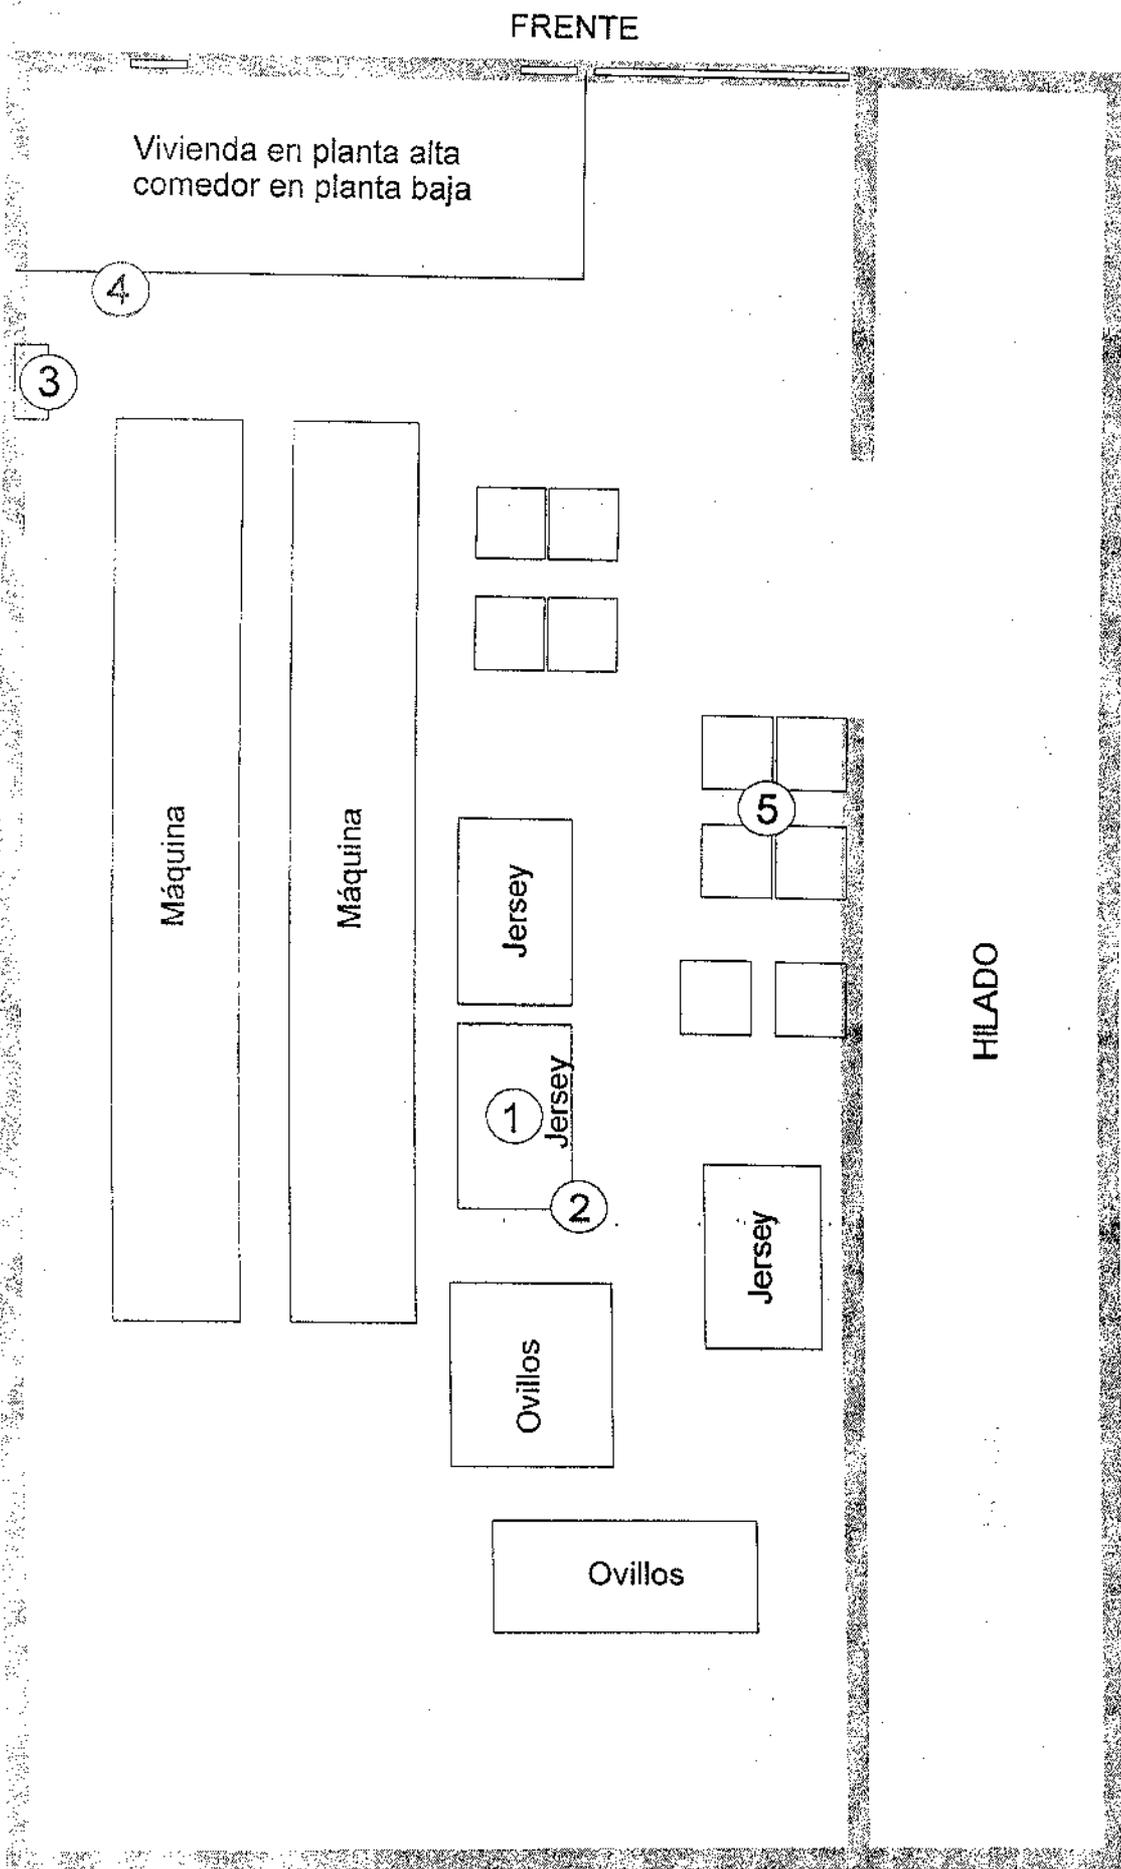
**CROQUIS ILUSTRATIVO S/E**

- 1: Sector de origen.
- 2: Signos de contingencia eléctrica.
- 3: Tablero de electricidad.
- 4: Ubicación de billetes de Dólares.
- 5: Estiba de telas para camisas.
