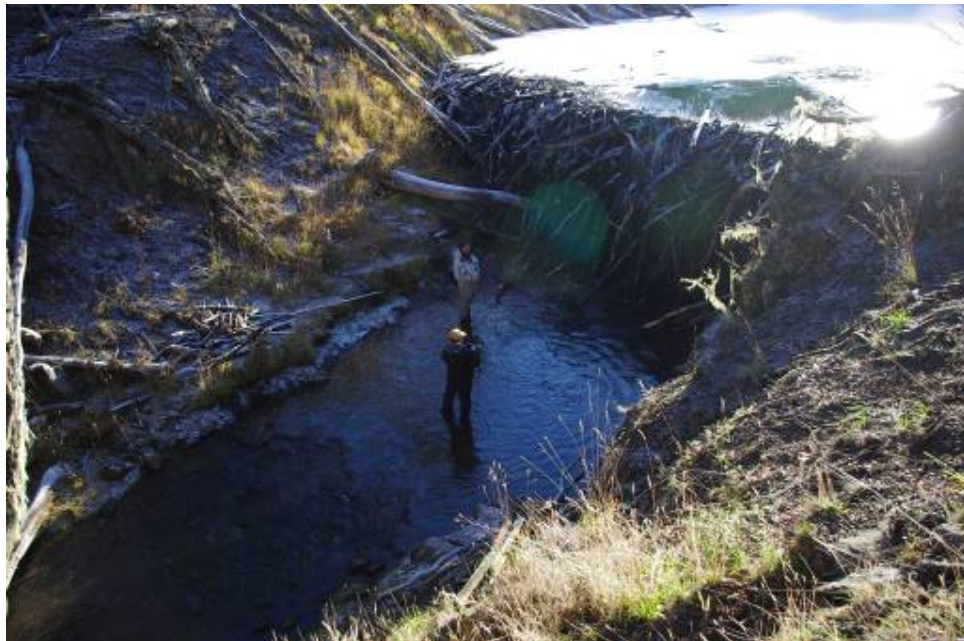
Foto 1.

En el caso de diques de gran altura (Foto 1), la primer medida fue socavar manualmente la base mediante el retiro de los troncos mayores, para luego trasladarse a trabajar desde arriba (Foto 2).

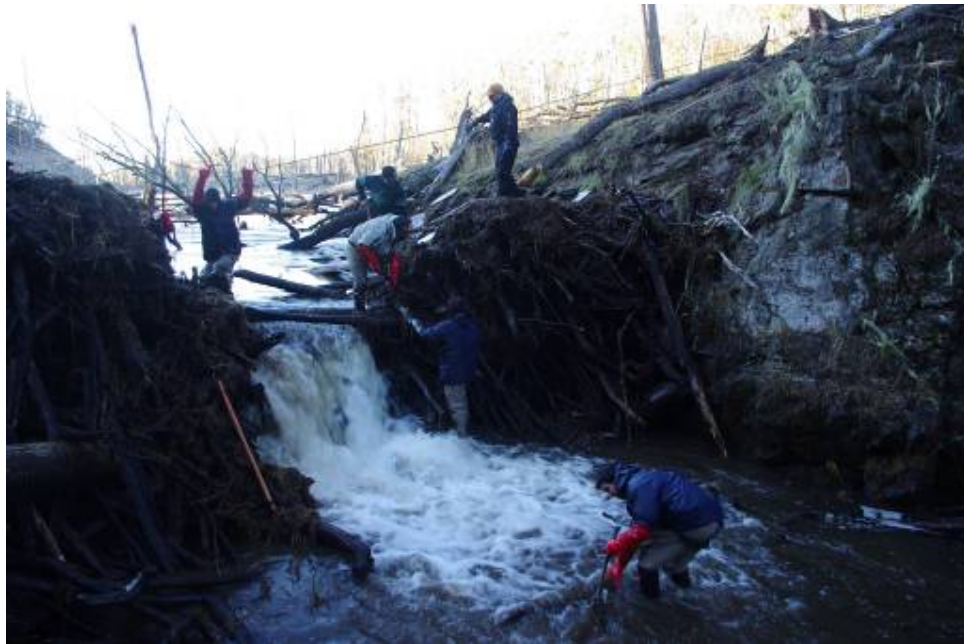
Foto 3.

A medida que la cantidad de agua retenida por el embalse disminuía, se empezó a trabajar sobre el fondo del mismo, donde los troncos se encontraban inmersos en sedimentos, para lo cual la mejor técnica resultó en utilizar la velocidad de la corriente generada para el lavado de dichos sedimentos, y el posterior retiro manual de los troncos. El material que quedaba río abajo era retirado para evitar que posteriores recolonizaciones tuvieran los insumos de construcción en la zona de bloqueo (Foto 3).

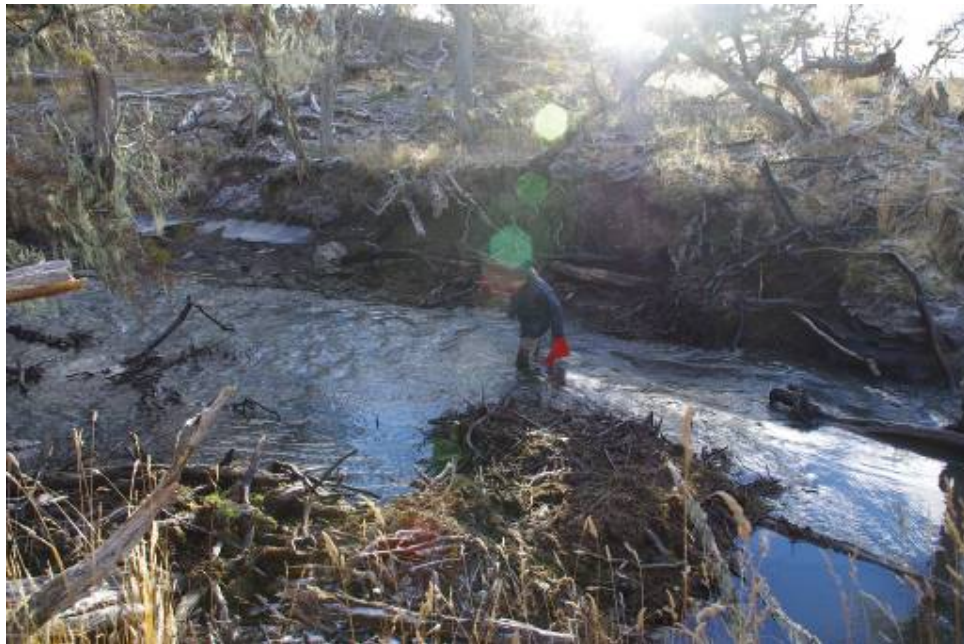
Foto 4.

Para los diques de menor tamaño (Foto 4), dichas precauciones no fueron necesarias, limitándose el trabajo al retiro del material y la apertura del cauce tratando de seguir el trazado original del río.

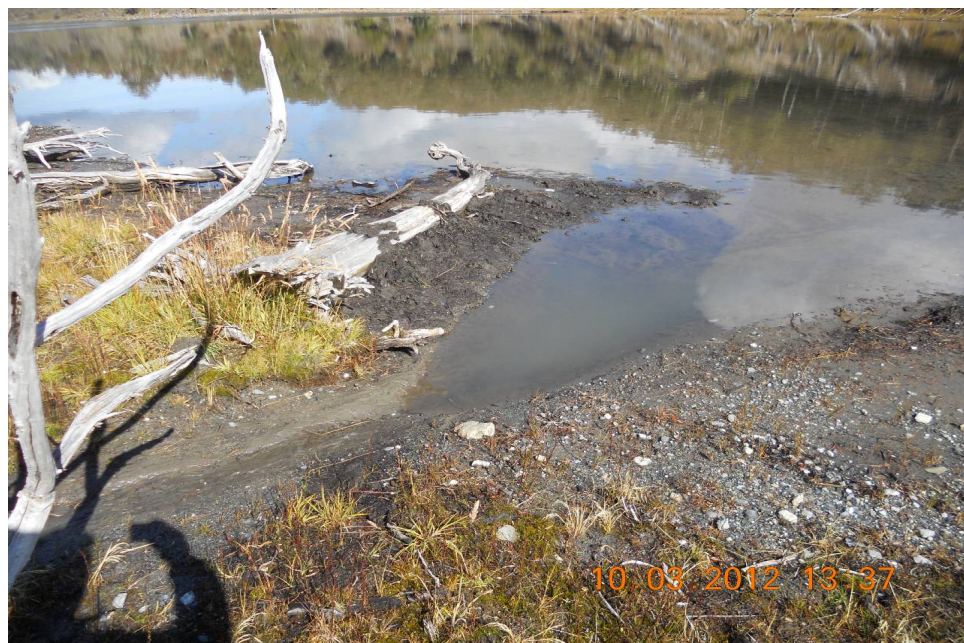
Foto 5.

Posteriormente a la liberación del cauce se plantaron trampas tipo Conibear en los sitios identificados de paso de ejemplares (Foto 5) para su sacrificio, complementado con la eliminación por medio de armas de fuego.]
