EXTRACTO FISCALÍA DE ESTADO NOTA Nº 192/13 ADJUNTANDO INFORMES
SOBRE "VIGILANCIA EPIDEMIOLÓGICA DE LAS DIARREAS AGUDAS EN TIERRA
DEL FUEGO", "SITUACIÓN DEL SISTEMA CLOACAL DE LA CIUDAD DE USHUAIA",
Y "EVALUACIÓN DE LA CONTAMINACIÓN URBANA DE LAS BAHIAS DE USHUAIA,
ENCERRADA Y GOLONDRINA".

- "SITUACIÓN DEL SISTEMA CLOACAL DE LA CIUDAD DE USHUAIA" elaborado por la Comisión Asesora del Plan de Manejo Costero, en el que se han dado a conocer los resultados de distintas mediciones realizadas en el sistema cloacal de la ciudad durante los meses de febrero y marzo de 2011.

- "EVALUACION DE LA CONTAMINACION URBANA DE LAS BAHIAS DE USHUAIA, ENCERRADA y GOLONDRINA", obtenido del sitio de internet <http://www.cermic.com.ar/artic/3179/Evaluacion%20de%20la%20contaminacion%20Urbana%20de%20las%20Bahias%20de%20Ushuaia%20-%20Encantada%20-Golondrina.pdf>, que fuera referido en un informe que remitiera el CADIC - CONICET a este organismo.

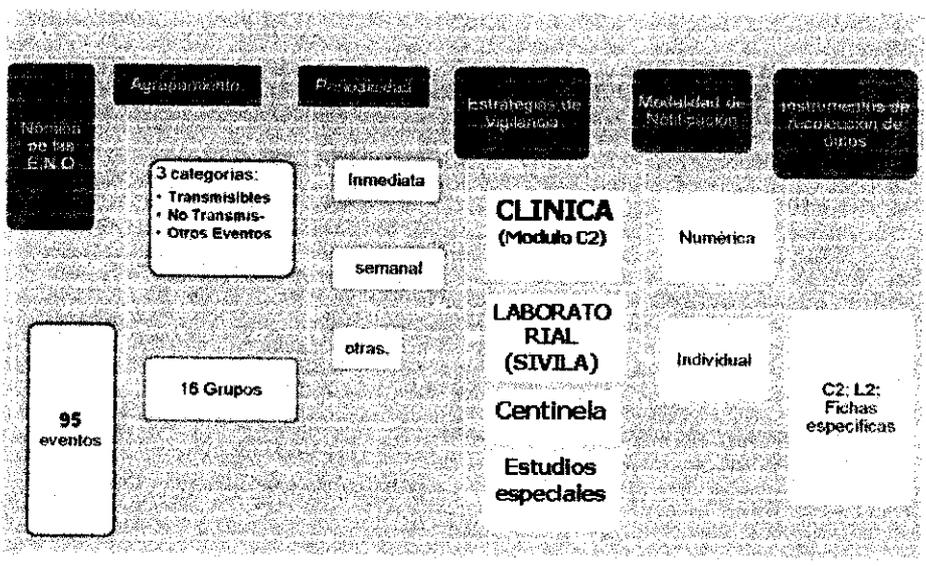
Figura 1: Sistema Nacional de Vigilancia de la Salud.

Las diarreas son eventos de notificación obligatoria, y deben ser notificados por todos los efectores de salud de los diferentes niveles. El modo en que se notifica es a través del llamado módulo C2 que surge a partir de la consulta médica de los subsistemas público y privado en TDF. En forma complementaria los laboratorios notifican a través del Sistema de Vigilancia de Laboratorios, llamado por sus iniciales SIVILA (Figura 1).

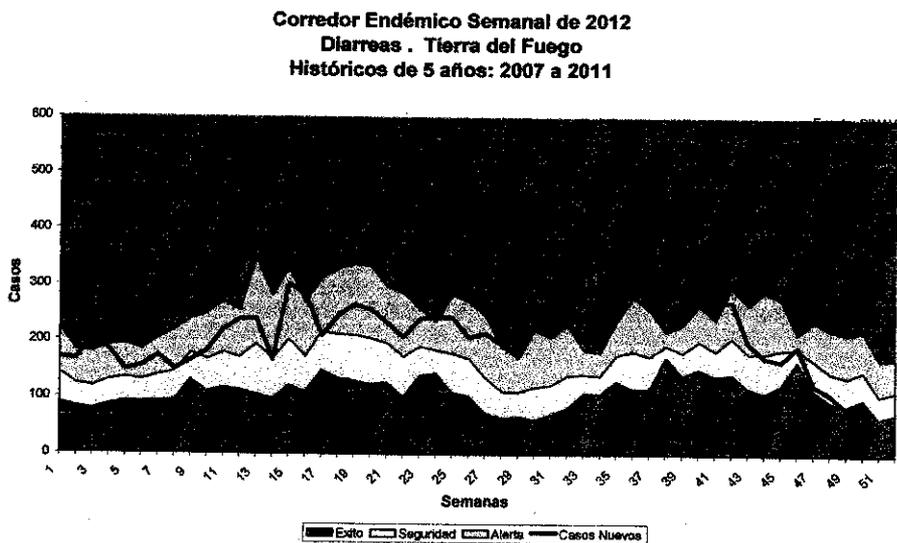
Figura 3: Notificación de diarreas en Tierra del Fuego en 2012 según semana epidemiológica y en comparación con los últimos 5 años. Fuente: SNVS.

La vigilancia utiliza distintas herramientas para ponderar si el número de "casos" de determinada condición de salud se da dentro de lo esperado, si lo excede, o si por el contrario se encuentra por debajo de estas cifras. Para esto, se utilizan técnicas estadísticas que comparan los eventos en estudio del año en curso, respecto del histórico registrado en los últimos 5 años. A esto llamamos "corredor endémico", cuya representación gráfica es "semaforizada" en distintas zonas: verde (éxito), amarillo (seguridad), naranja (alerta), o rojo (brote).

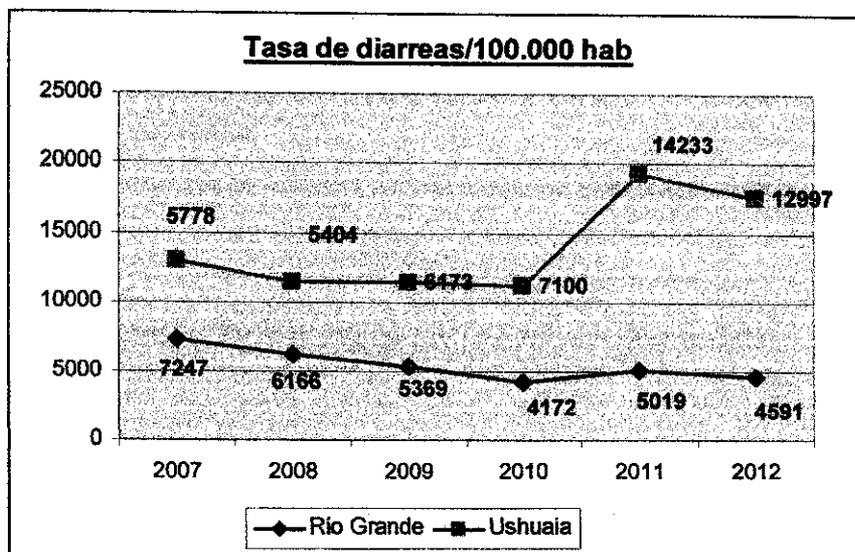
Figura 6: Tasas de diarreas por 100.000 habitantes según departamento durante el último quinquenio. Fuente: SNVS.

Si analizamos los casos de diarreas por ciudad observamos al igual que en los corredores endémicos que los casos notificados son siempre significativamente más en la ciudad de Ushuaia, observándose una tasa de incidencia que casi se triplica en el año 2011 y se mantiene alta en 2012.

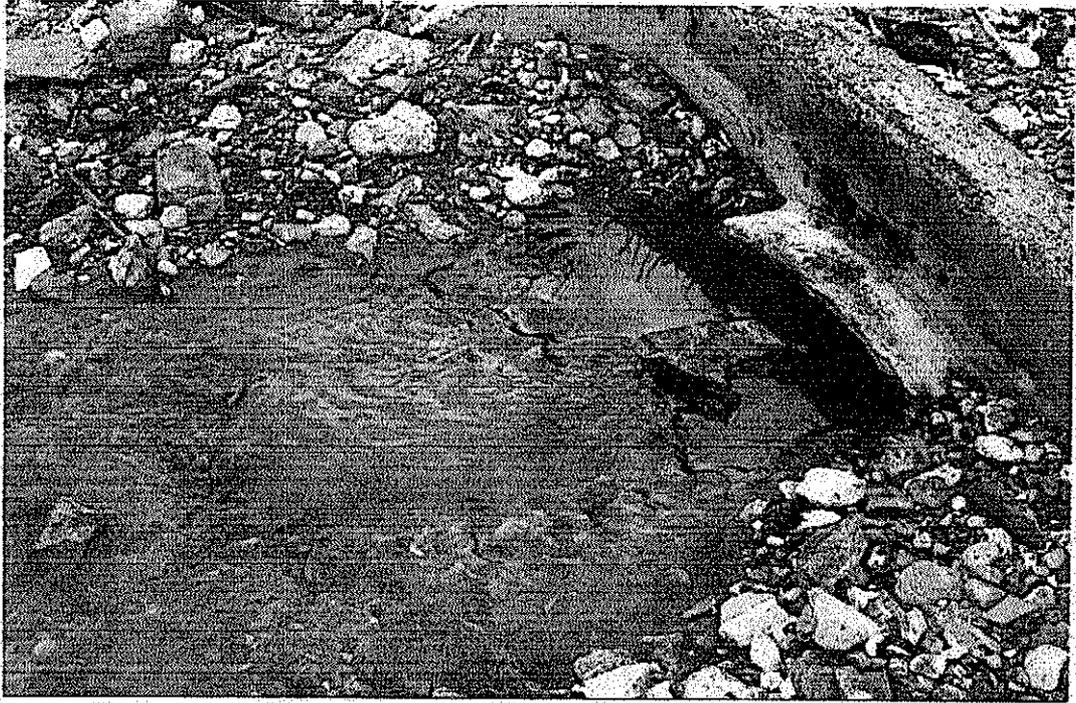
Muestreo de sedimentos entre el muelle de combustibles y el puerto militar en la Bahía de Ushuaia. (Detalles)

3. Hidrocarburos sobre el litoral marítimo. Desde hace años han existido vertidos voluntarios o involuntarios de hidrocarburos en la zona costera de la bahía de Ushuaia. Esto se ha manifestado de manera intensa particularmente frente a San Christopher y en la zona del muelle de combustibles. El resultado es la acumulación de hidrocarburos en sedimentos que será muy difícil eliminar. Una manera rápida de hacerlo sería un tratamiento de estos sedimentos. El proceso es extremadamente costoso y consumiría mucho tiempo. Otra alternativa es dejar que la intemperización, es decir, el envejecimiento por el tiempo, actúe sobre los sedimentos y que lentamente la situación tienda a mejorar. Este proceso puede acelerarse removiendo los sedimentos, de manera de permitir una oxigenación adicional de los mismos y podría aprovecharse mano de obra desocupada en el proceso. Las figuras siguientes muestran algunos sedimentos de este tipo contaminados por hidrocarburos.

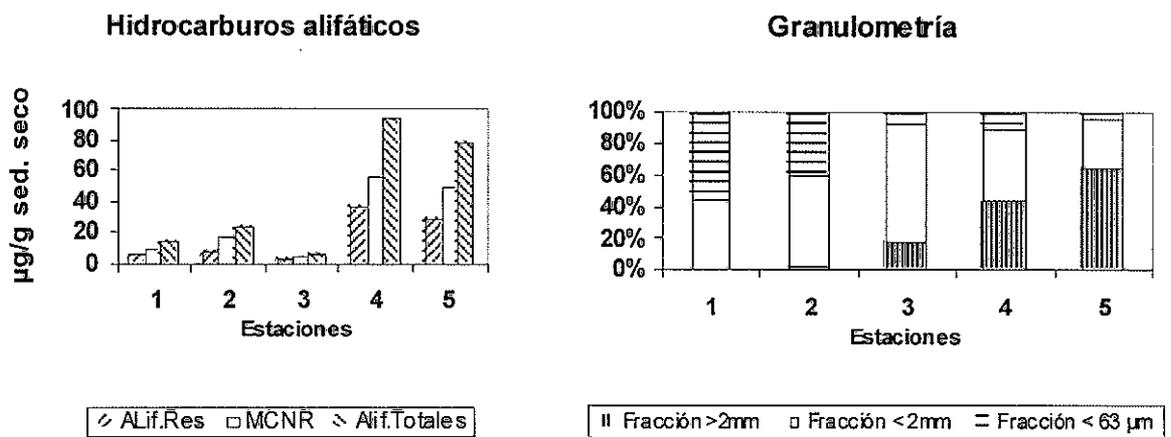
Resultados. Las concentraciones de hidrocarburos mostraron los valores más elevados en las estaciones Muelle de combustible y Saint Christopher (Fig. 2). Estos valores están asociados a las actividades desarrolladas en el área, incluyendo las portuarias y las correspondientes a operaciones del muelle de combustibles. El porcentaje de material fino fue de 4 y 10 % respectivamente. Estos valores de hidrocarburos fueron similares a los registrados en algunas zonas con intensa actividad antrópica en la costa de Patagonia, tales como Comodoro Rivadavia y San Antonio Oeste (Commendatore *et al.*, 2000). El resto de las estaciones tuvo niveles más bajos, similares a otros registrados para la zona costera de la Provincia (ver Informe Técnico Tierra del Fuego).

Figura 2. Concentraciones de hidrocarburos ($\mu\text{g/g}$) y granulometría de sedimentos en las bahías de Ushuaia. Referencias. 1: Arroyo Buena Esperanza; 2. Bahía Encerrada draga; 3. Club Náutico; 4. San Christopher; 5. Estación de Combustible.

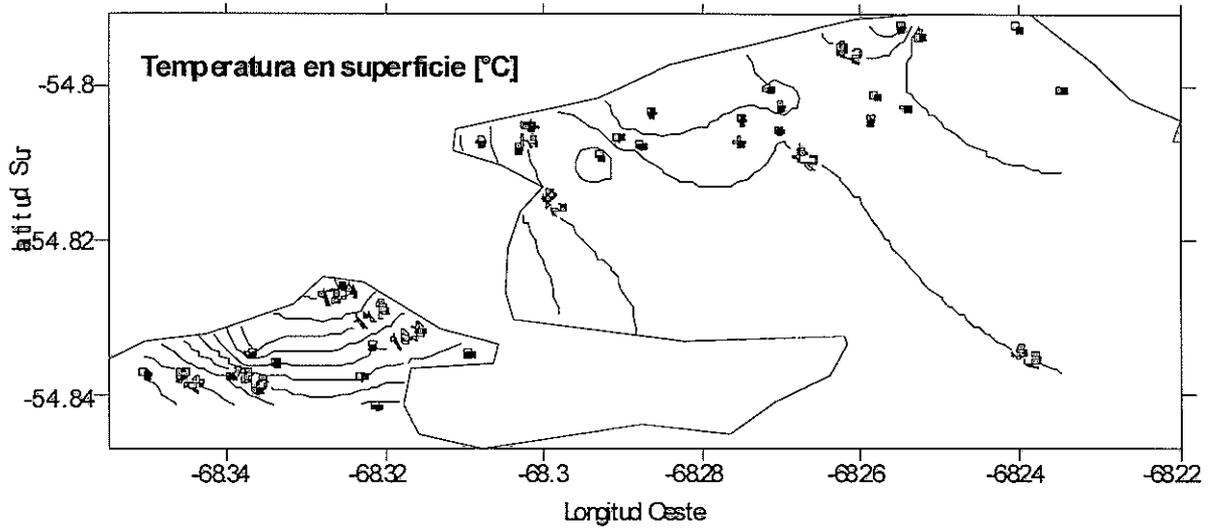
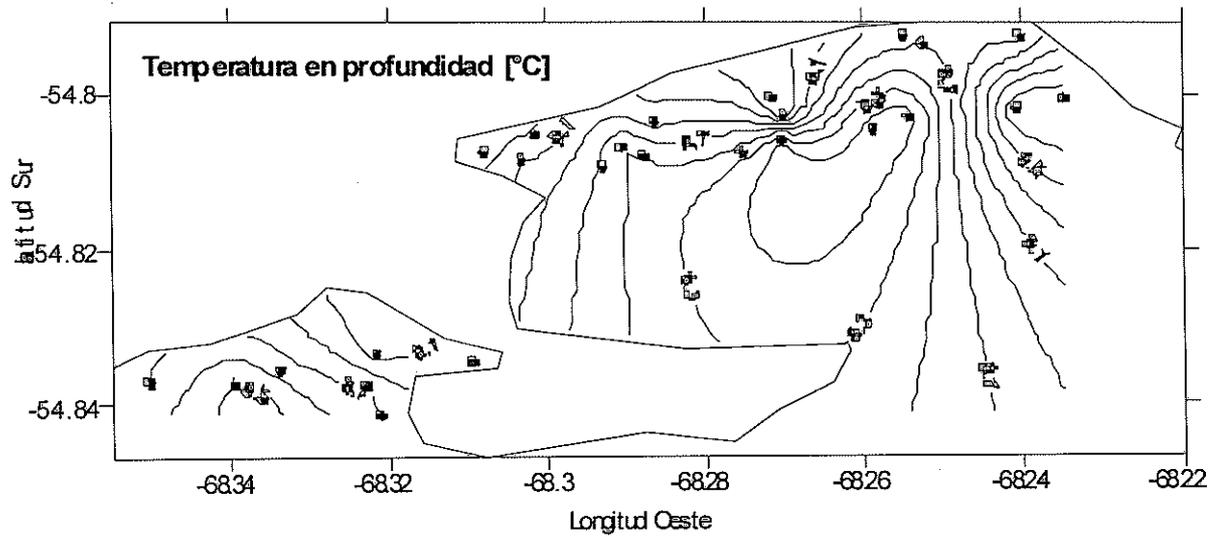
Se observaron diferencias en los valores de temperatura en superficie entre las dos bahías. En la Bahía Golondrina, ésta llegó a valores mayores de 12 °C cerca de la desembocadura del río Pipo, mientras que no superó los 10°C la bahía de Ushuaia. En profundidad, los valores fueron algo menores y no se observaron diferencias entre las dos bahías. Los gráficos siguientes ilustran las variaciones observadas.

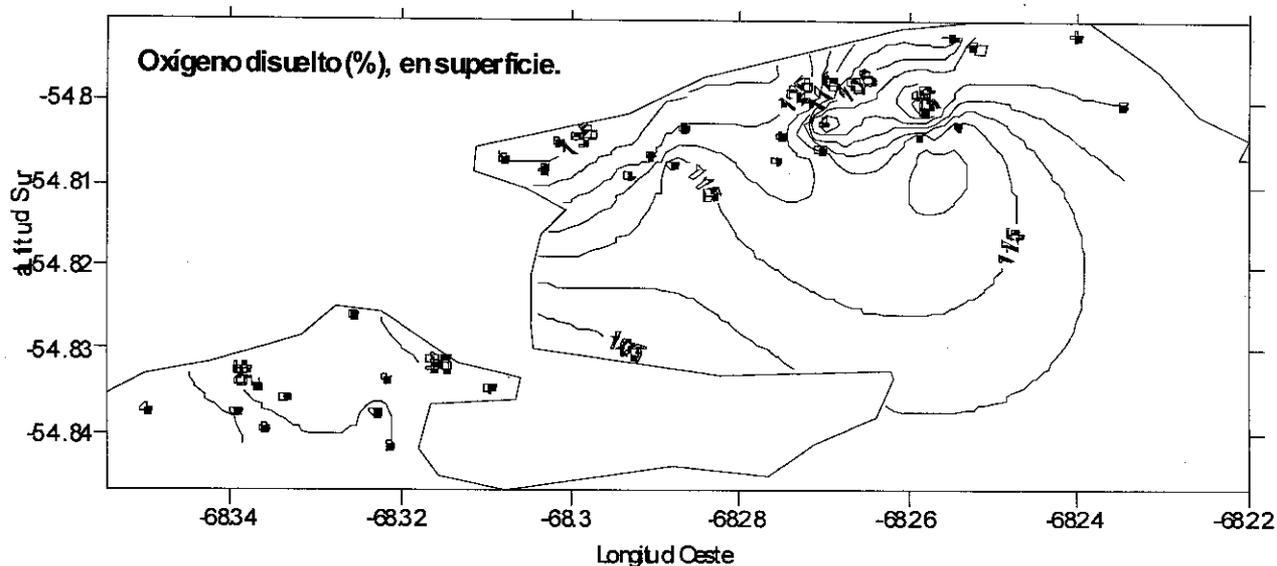
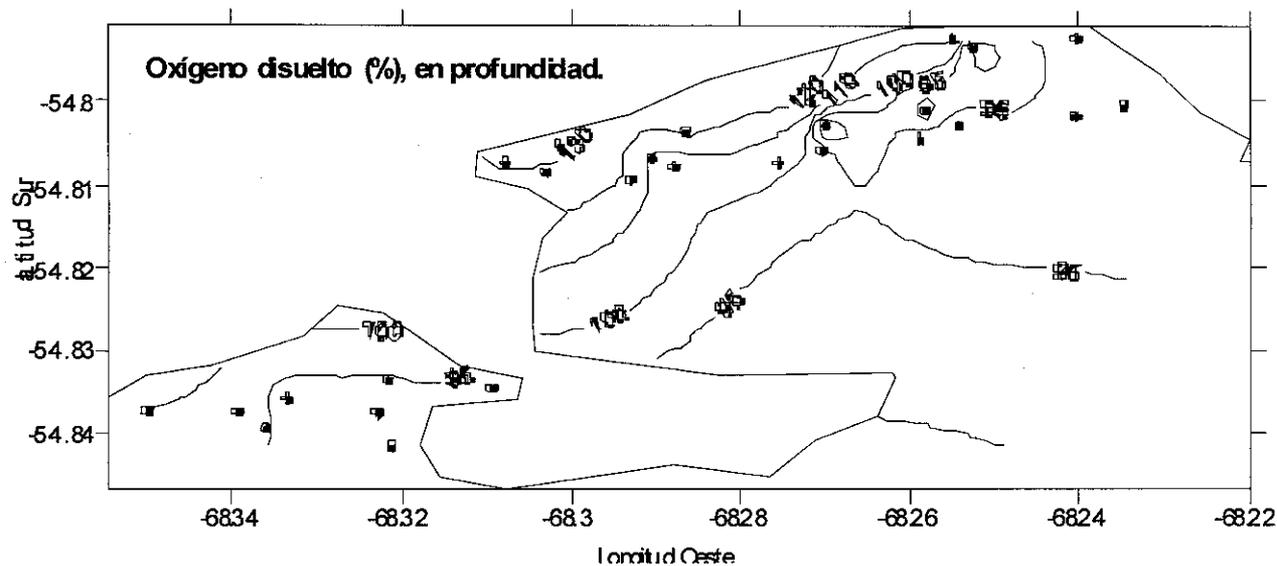
Se observó sobresaturación de oxígeno disuelto en las estaciones costeras correspondientes a la Bahía de Ushuaia. En la transecta cercana a la costa, los valores fueron mayores a 120% de saturación y disminuyeron hasta cerca del 100% en las estaciones más alejadas. Esta situación se repitió en profundidad. Estas concentraciones indican una situación ambiental normal y la sobresaturación puede asociarse a la existencia de bosques de macroalgas y a la época del año, con intensa actividad fotosintética generadora del exceso de oxígeno disuelto. La bahía Golondrina, en cambio, mostró una insaturación en superficie con concentraciones del orden del 95%. En profundidad la concentración aumentó ligeramente observándose saturación en la zona costera. El vertido de cloacas a la Bahía y su lenta renovación, podrían ser la causa de esta insaturación. El informe sobre la bacteriología (ver más adelante), muestra un impacto de relativa importancia en la zona costera de este sistema. Las figuras siguientes muestran la distribución de oxígeno en las dos bahías.

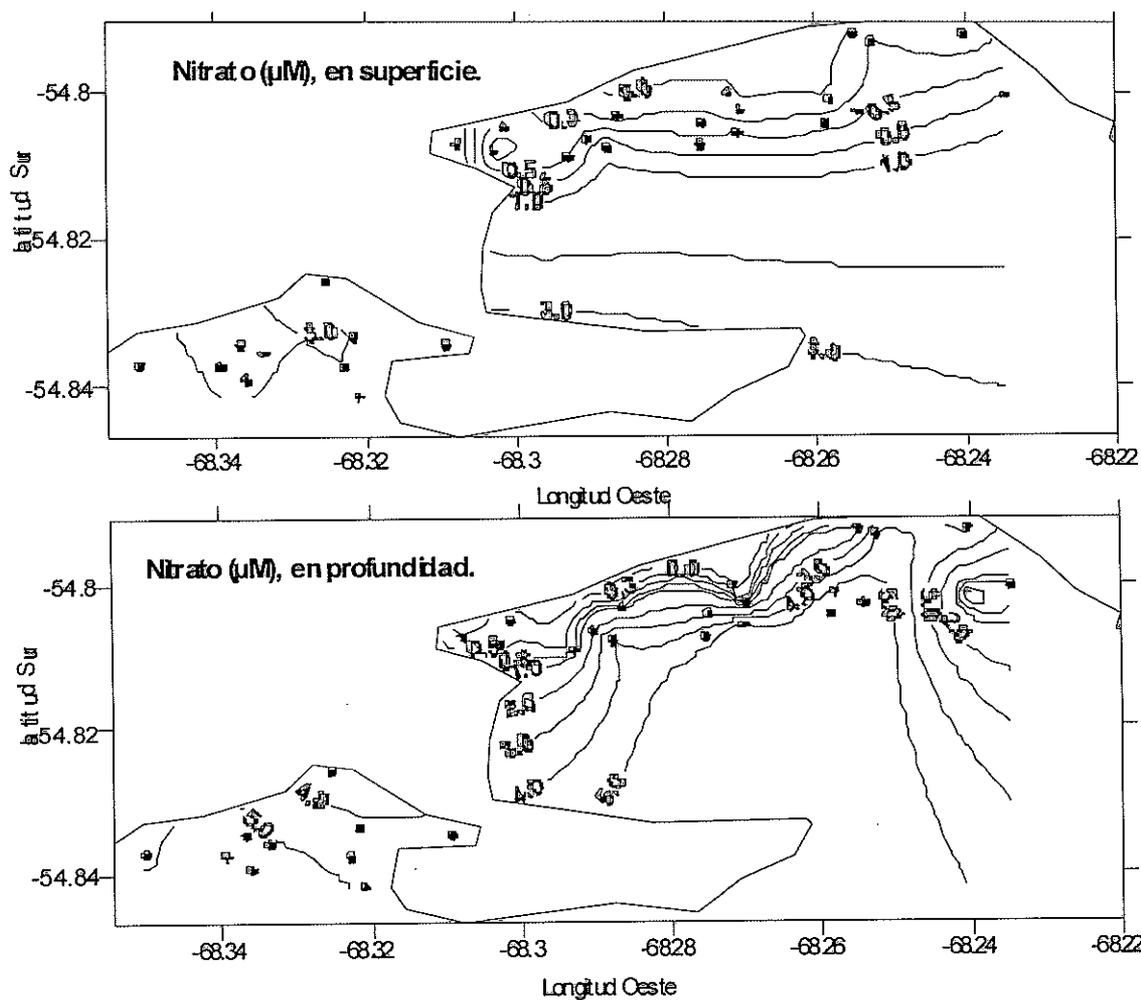
Los valores de nitrato mostraron una distribución paralela a la costa en la bahía de Ushuaia. Las concentraciones menores o no detectables se ubicaron sobre las estaciones más costeras y aumentaron hacia las estaciones más alejadas. Las máximas concentraciones en superficie de esta Bahía han sido del orden de los $0,8 \mu\text{M}$ y existió una estratificación con la profundidad, con valores que llegaron hasta $5 \mu\text{M}$. En la bahía Golondrina, las concentraciones en superficie fueron mayores y alcanzaron los $4 \mu\text{M}$. En profundidad se observaron concentraciones hasta $7 \mu\text{M}$. La concentración relativamente más elevada de nutrientes puede estar asociada al aporte de efluentes que drenan desde la ciudad. En este caso, su origen puede estar relacionado con el sistema cloacal. Es decir, existe una termoclina que inhibe la mezcla vertical por una parte; el fitoplancton se encarga de consumir los nutrientes de la capa superficial y esto parece ser así en las dos bahías. Sin embargo, la existencia de concentraciones elevadas de nutrientes en superficie sería el resultado neto de la productividad primaria asociada al fitoplancton y a las macroalgas (consumo) y el aporte de nutrientes desde los efluentes (producción). En este caso, el nitrógeno no limitaría la producción primaria en esta Bahía. La figura siguiente muestra los resultados obtenidos de nitrato.

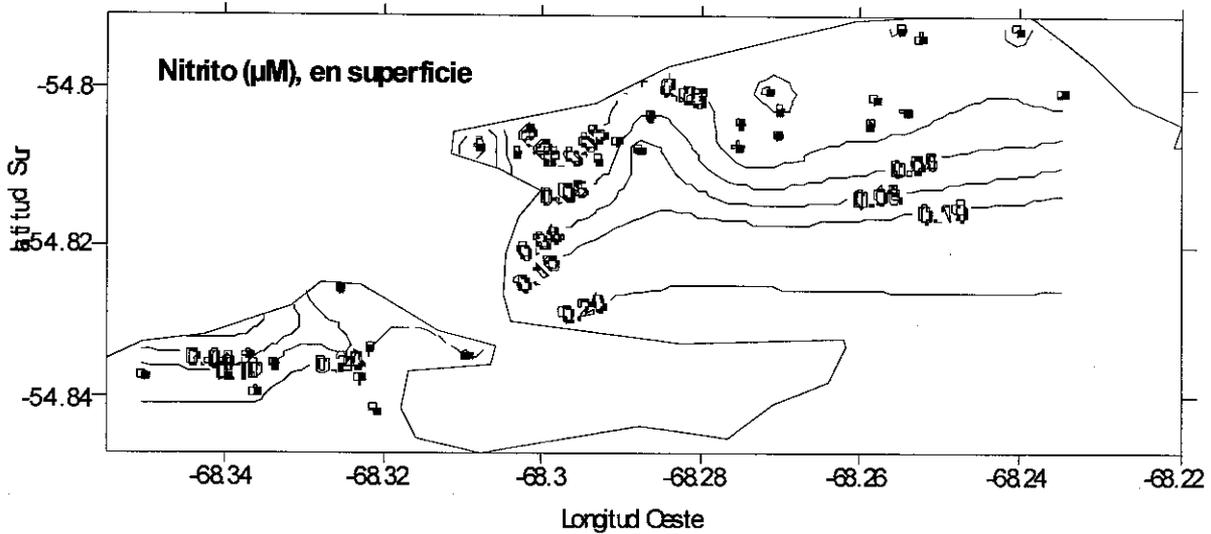
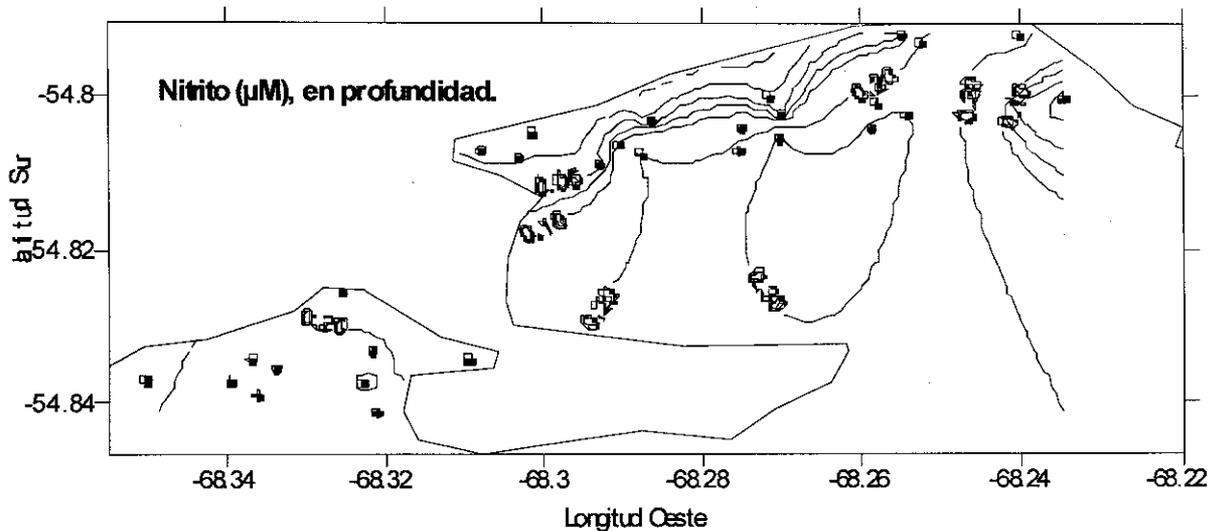
Este nutriente se comporta de manera similar al nitrato. Es un compuesto intermediario entre el nitrato y el amonio en los procesos de oxidación-reducción, por lo que no se esperan concentraciones elevadas. Su evolución mostró zonas de muy baja concentración o no detectable ubicadas en el sector costero de la bahía de Ushuaia, con valores que se incrementaron ligeramente hacia el sur. Las concentraciones máximas en este sector alcanzaron los $0,08 \mu\text{M}$ en superficie. En profundidad la concentración aumentó hasta $0,2 \mu\text{M}$ en esta Bahía. En la bahía Golondrina los valores fueron algo mayores que en la anterior, en superficie y en fondo. La figura ilustra la variación de este parámetro.

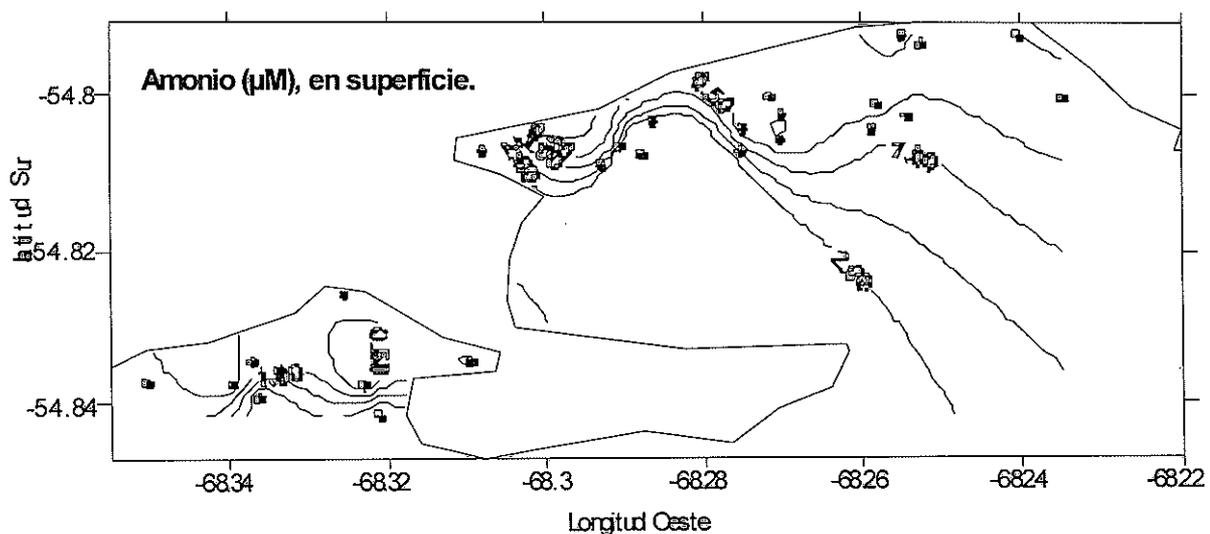
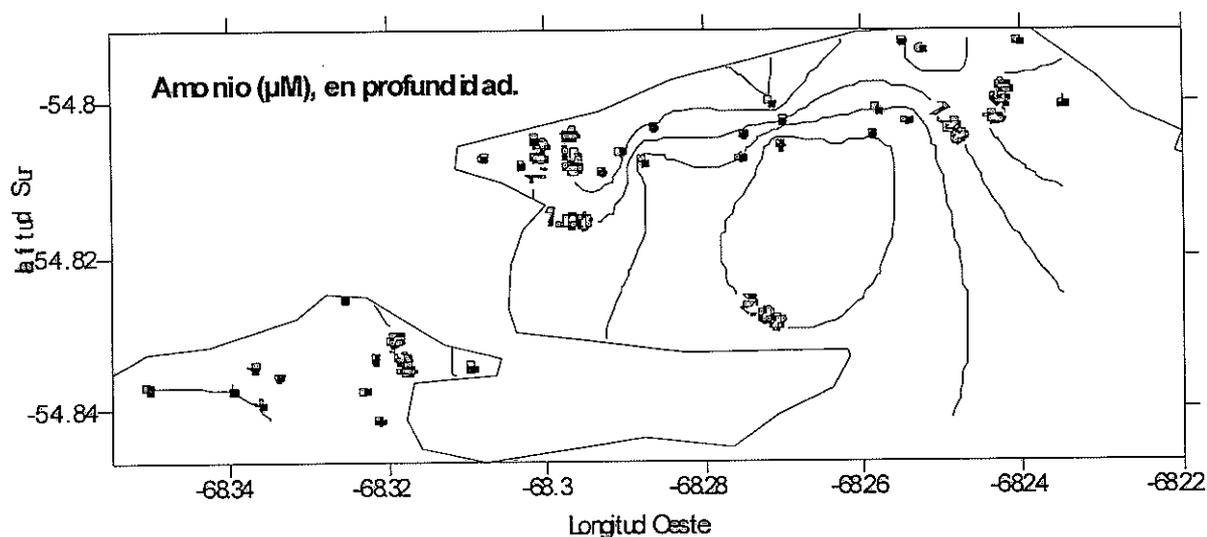
En profundidad, los valores de las dos bahías fueron menores que en superficie. En la Bahía Ushuaia se observó un gradiente paralelo a la costa, con una distribución más uniforme que en superficie. En Bahía Golondrina predominaron concentraciones muy bajas. Estas concentraciones bajas pueden asociarse indistintamente a un proceso de oxidación a nitrato por la existencia de sobresaturación de oxígeno disuelto sumado a un consumo por parte del fitoplancton. El nitrato también mostró concentraciones bajas en la costa lo cual refuerza la idea de procesos de productividad primaria preferenciales en este sector de las bahías. La figura ilustra la distribución de concentraciones.

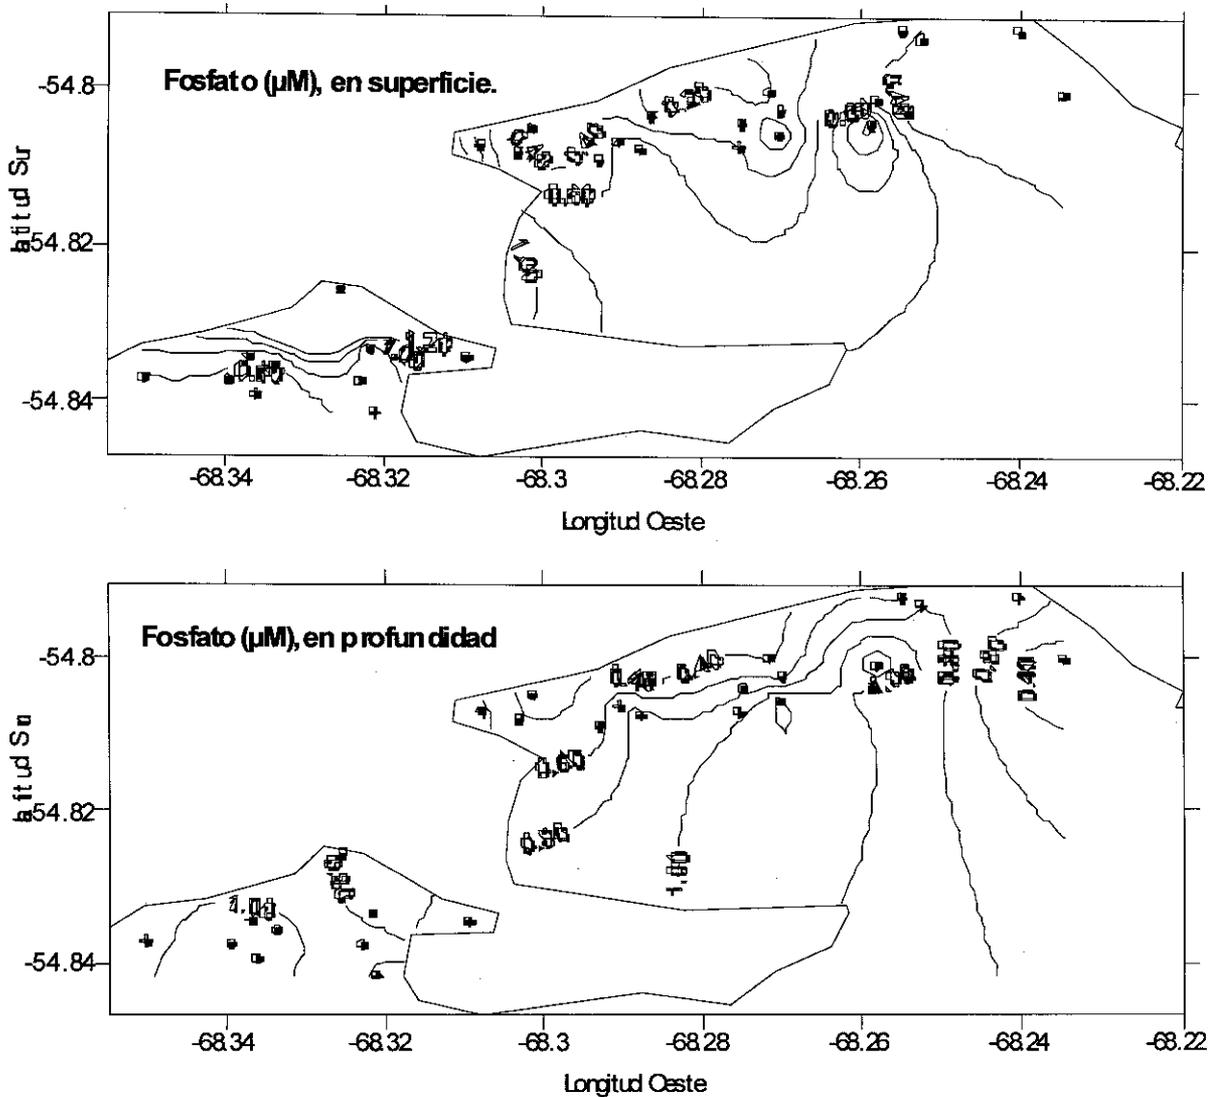
Los valores de fosfato se mantuvieron siempre por encima del límite de detección del método en las dos bahías y en las dos profundidades analizadas. En la Bahía de Ushuaia las concentraciones menores se observaron sobre la costa y en el sector este, mientras que en la Bahía Golondrina, las mayores concentraciones fueron observadas sobre la costa y en la zona de influencia del río Pipo. Estos datos son coincidentes con los observados para nitrato en la misma zona y podrían asociarse al drenaje de efluentes urbanos a esta Bahía. En profundidad los valores fueron ligeramente superiores en la bahía de Ushuaia e inferiores en la Bahía Golondrina; esto es una indicación del aporte desde superficie de estos compuestos. La figura muestra los resultados obtenidos.

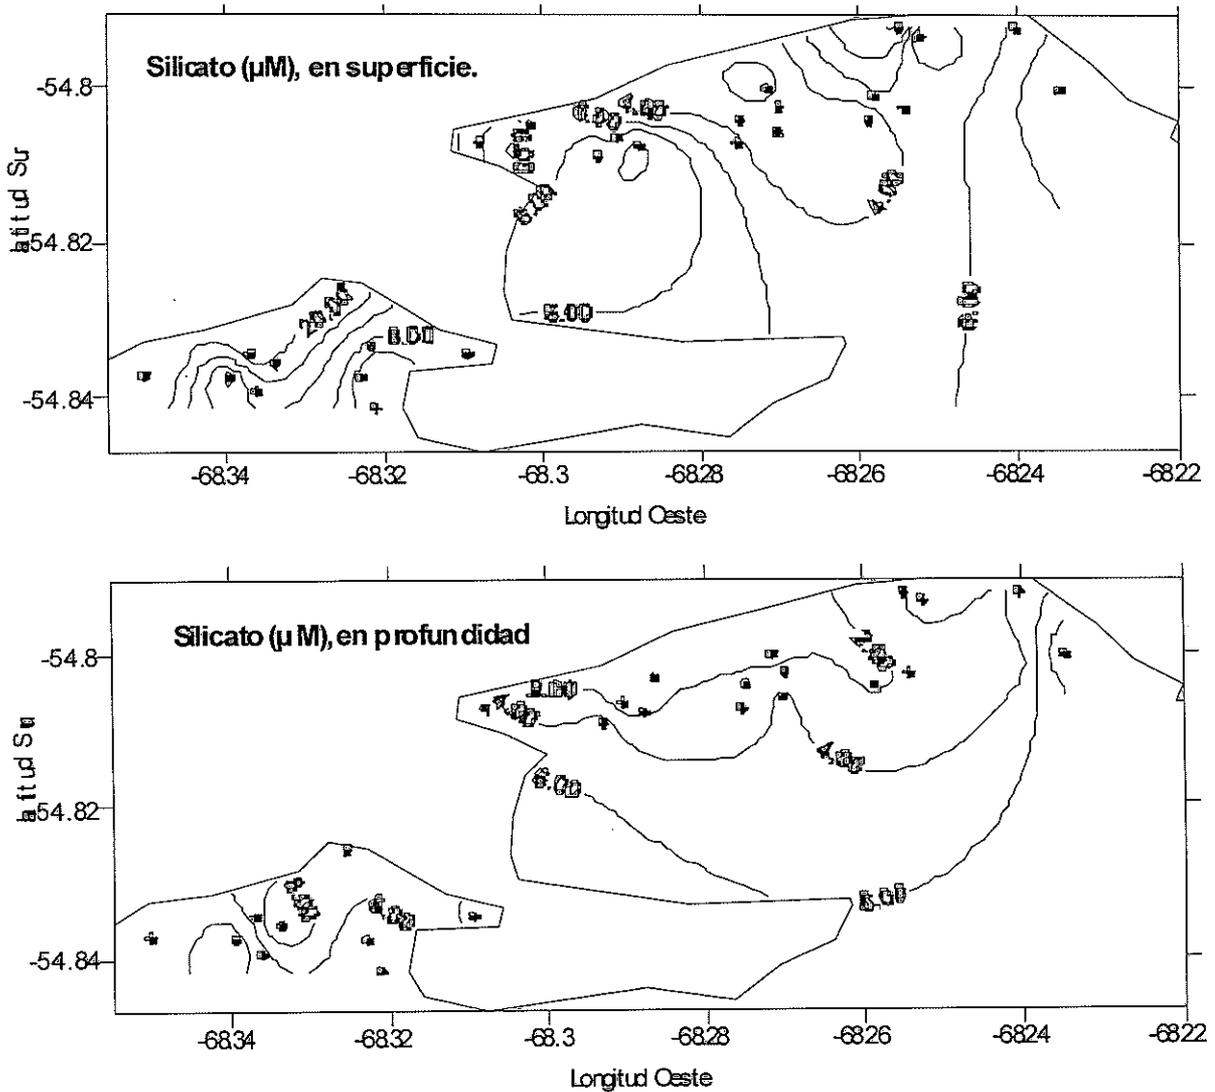
En profundidad las concentraciones fueron algo menores a las registradas en superficie. Las concentraciones elevadas en la bahía Golondrina, fueron coincidentes con datos de otros nutrientes y una indicación del aporte desde tierra de estos componentes. La figura muestra los resultados obtenidos.

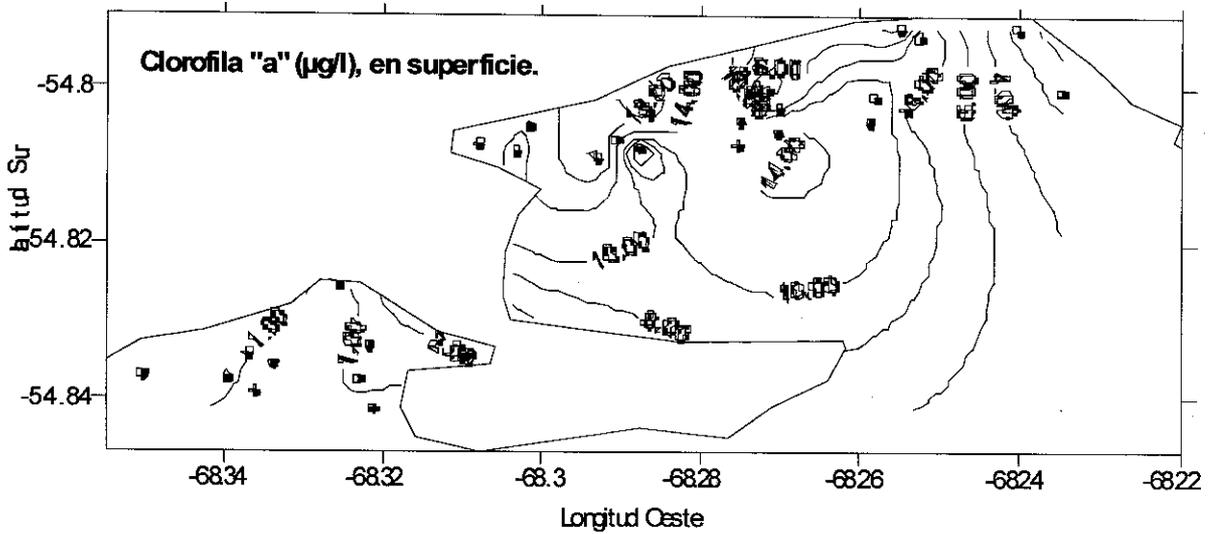
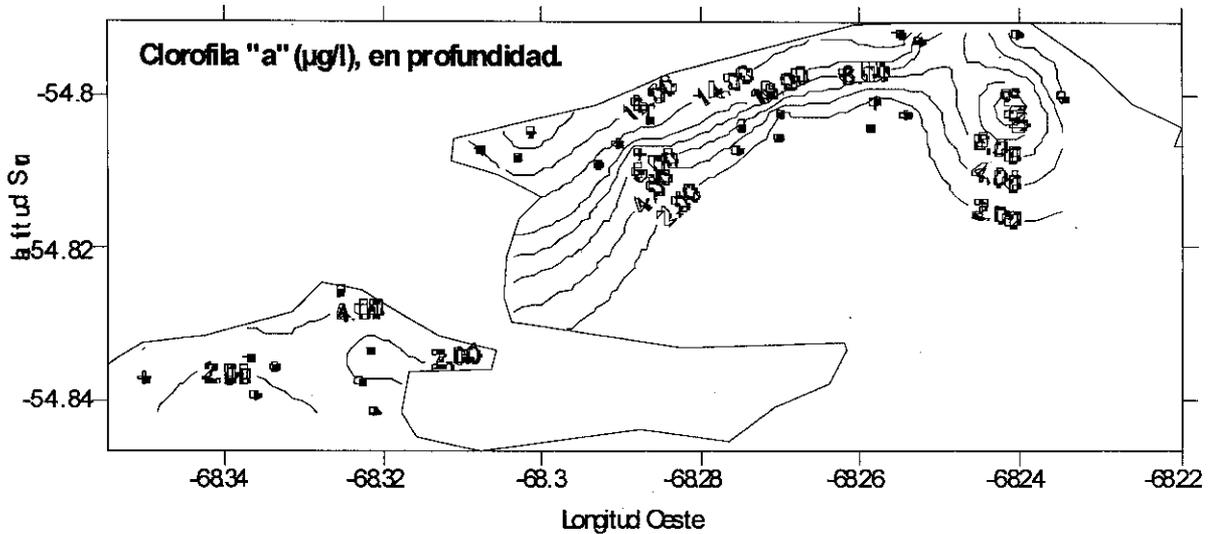
La clorofila "a", como índice de biomasa de fitoplancton, puede relacionarse con la variación de los nutrientes inorgánicos analizados, por ser éstos el sustrato para su crecimiento. Los valores elevados se asocian a una alta producción primaria, con bajos valores de nutrientes, mientras que sus bajos valores pueden asociarse de una manera no excluyente a baja producción por escasez de nutrientes, a pastoreo por parte del zooplancton o a filtración por moluscos bivalvos. Se observaron diferencias en las dos bahías analizadas. En la Bahía de Ushuaia las concentraciones de este compuesto fueron más elevadas en donde las concentraciones de nutrientes mostraron el mínimo. Los valores alcanzados superaron los 10 $\mu\text{g/l}$ en muchas estaciones en superficie. En la Bahía Golondrina, las concentraciones fueron llamativamente más bajas y los máximos alcanzaron 1,6 $\mu\text{g/l}$. En profundidad la distribución es más homogénea en las dos bahías, si bien el valor medio en la primera fue cercano a 9 $\mu\text{g/l}$, mientras que en esta última bahía, el valor medio fue de 2 $\mu\text{g/l}$.

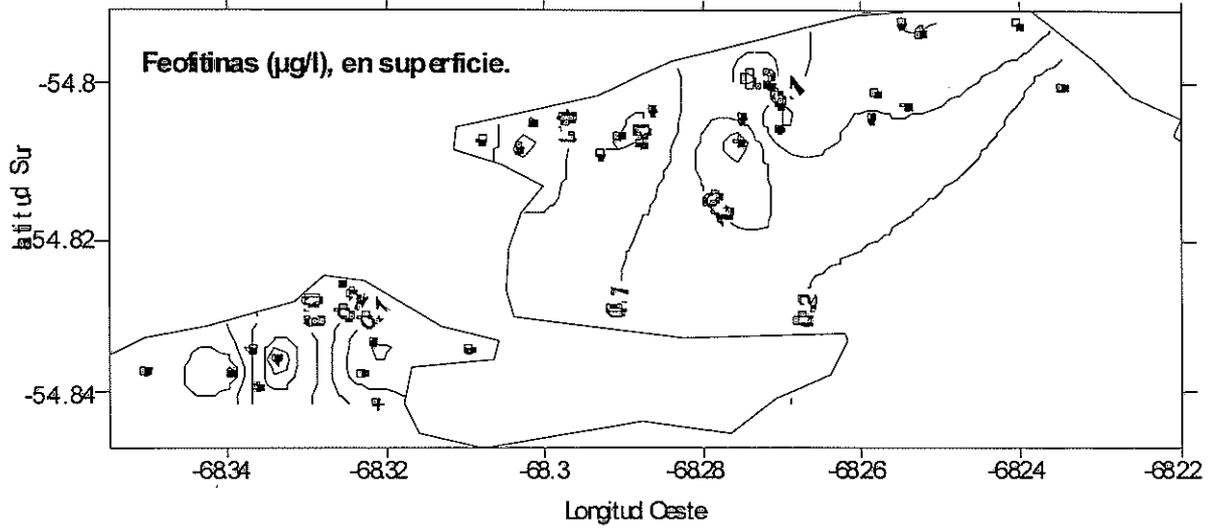
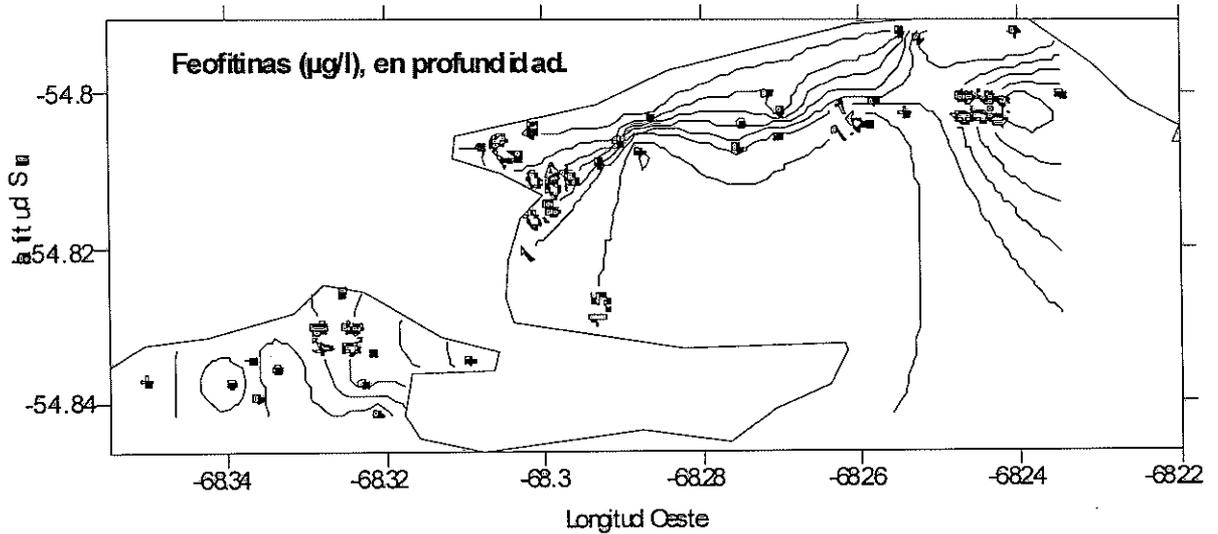
Estos compuestos son productos de degradación de la clorofila. No se observaron diferencias importantes entre las dos Bahías estudiadas. Las concentraciones relativamente bajas están asociadas a la época del año. Efectivamente en esta época las poblaciones de fitoplancton se encuentran en una etapa de crecimiento exponencial, por lo que los productos de degradación de la clorofila se encuentran en baja concentración. Las concentraciones en superficie fueron menores que en profundidad, debido probablemente a la disminución de la luz que se produce en profundidad y en estas latitudes.

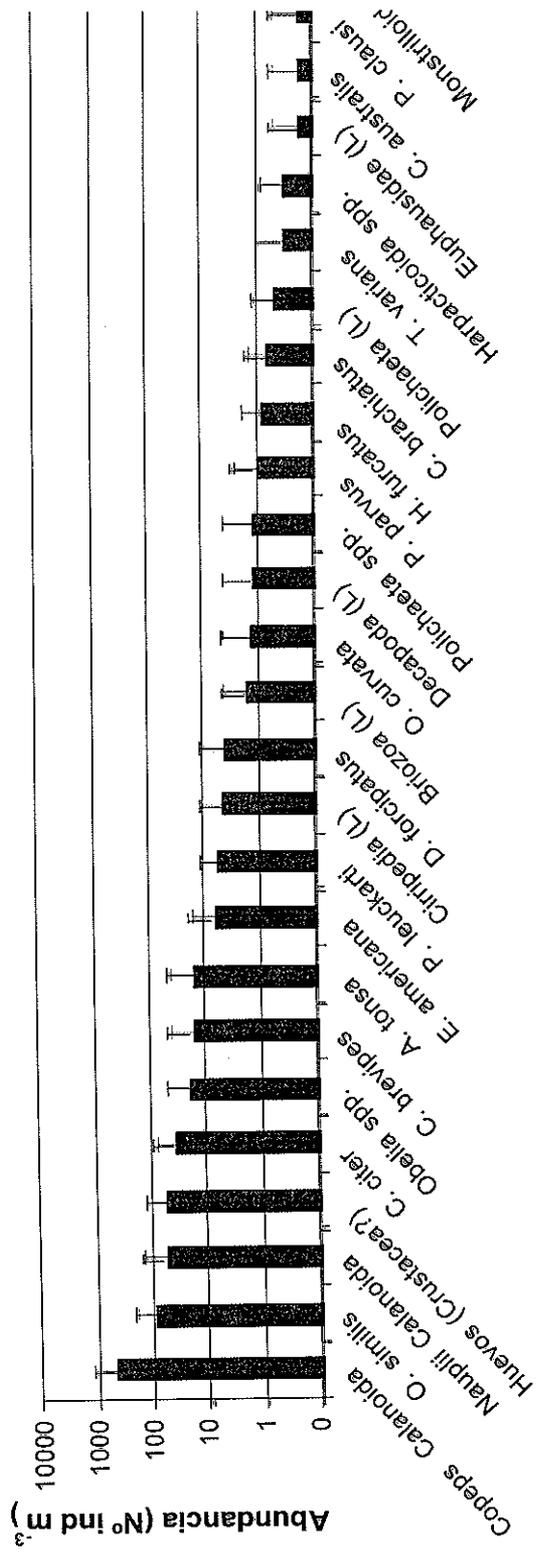
Figura 3 - Abundancia media + 1 error standard en escala logarítmica y orden descendente de los taxones zooplanctónicos hallados en la ba de Ushuaia en enero de 2001

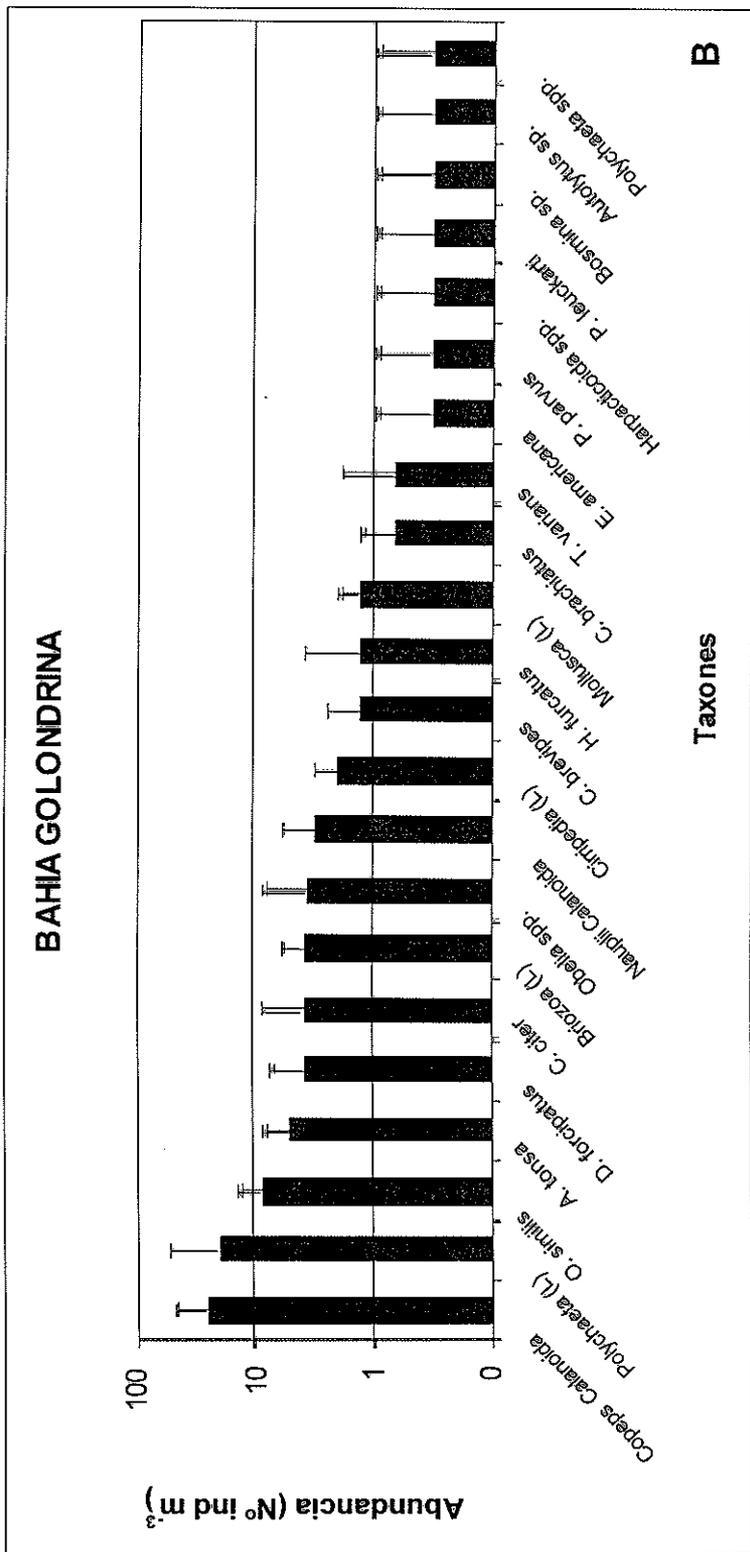
Figura 4 - Abundancia media + 1 error standard en escala logarítmica y orden descendente de los taxones zooplanctónicos hallados en bahía Golondrina en de 2001

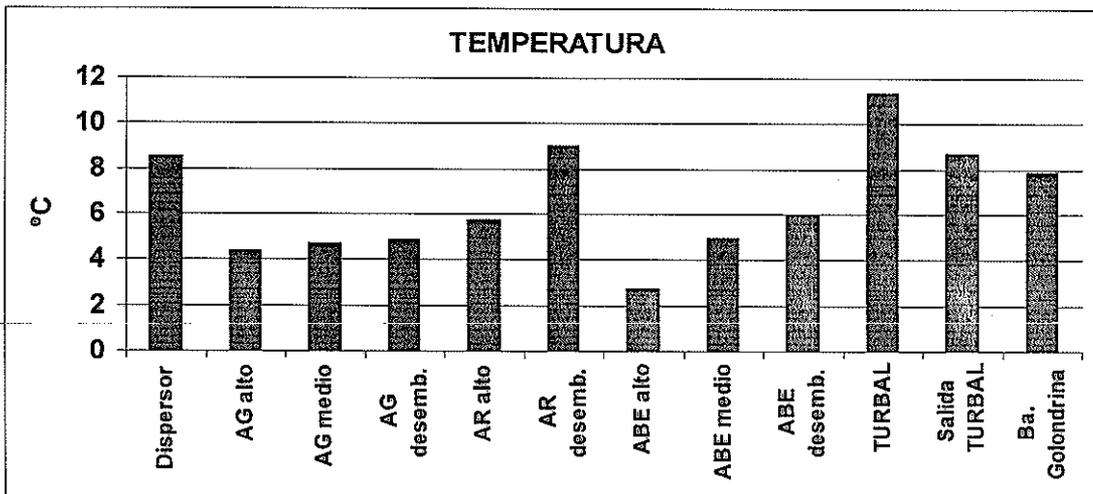
Asumiendo que los valores de temperatura de las estaciones de muestreo ubicadas en las zonas altas del ABE y el AG, corresponden a las temperaturas de base (en promedio entre 3 y 4.4°C), comparativamente las estaciones que presentaron los valores más altos fueron: **Dispensor cloacal, AR alto y desemb., ABE desemb., Turbal MG y Turbal MG salida y el Pedraplén de Ba. Golondrina.**

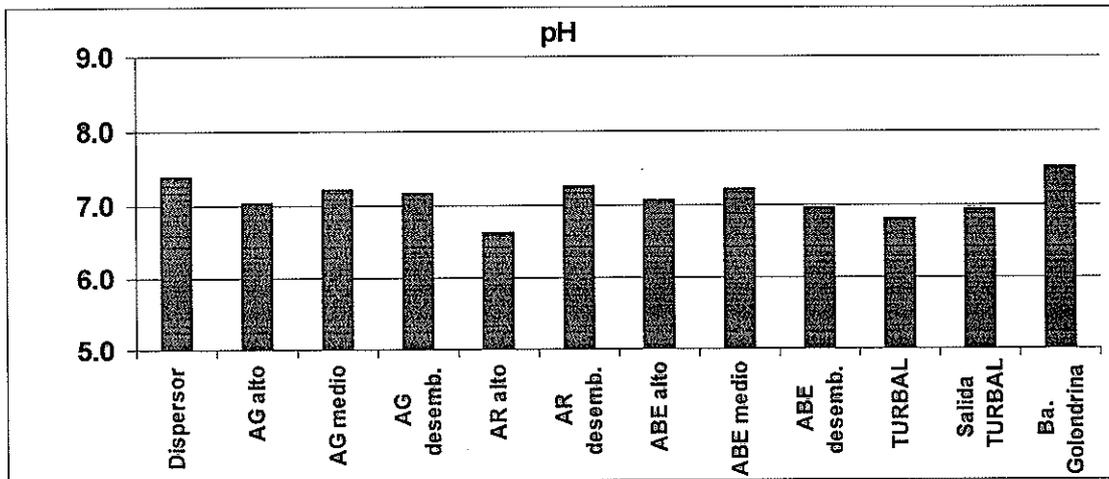
Este valor es indicativo del nivel de acidez y/o alcalinidad de un líquido y su escala es de 1 a 14. Los valores bajos (< 6) se corresponden con características ácidas y los altos (> 8) alcalinos. El valor medio de pH del agua pura es de 7,00, el agua natural puede tener oscilaciones entre 6,5 y 8,7, los valores registrados se encuentran dentro del valor aceptable para este parámetro, si bien los promedios de **AR alto** y de los dos sitios del **Turbal** están por debajo del valor medio de 7.

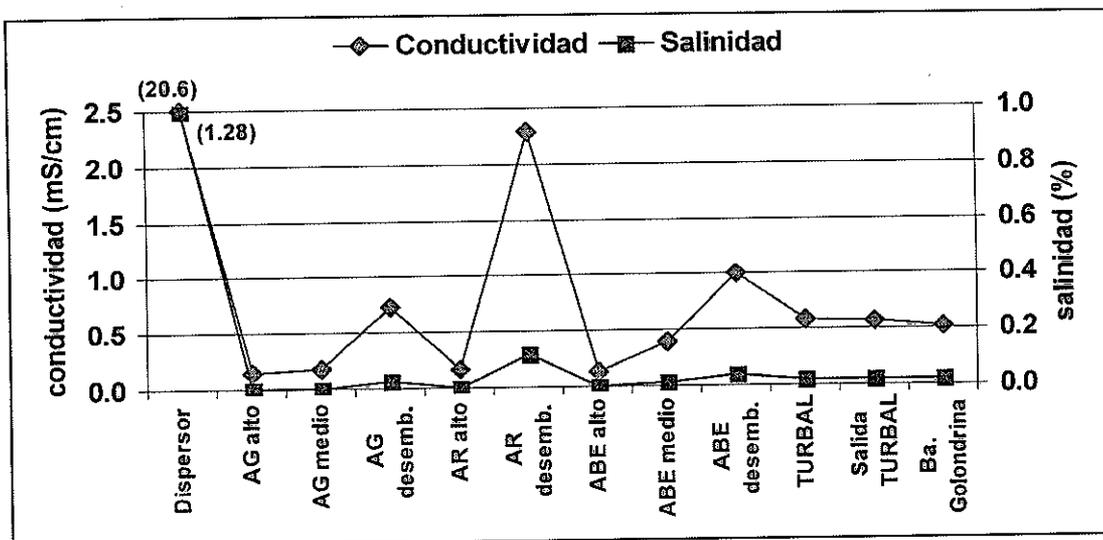
Con relación a la conductividad, las estaciones **AR**, **AG** y **ABE desemb.**, presentaron un valor promedio de 1.34 mS/cm, mientras que en el segundo grupo las estaciones **Turbal MG**, **Turbal MG Salida** y **Ba. Golondrina** presentaron un promedio de 0,55 mS/cm y por último para el **Dispensor** se detectó un valor promedio de 20.6 mS/cm, indicando la presencia de iones disueltos en solución.

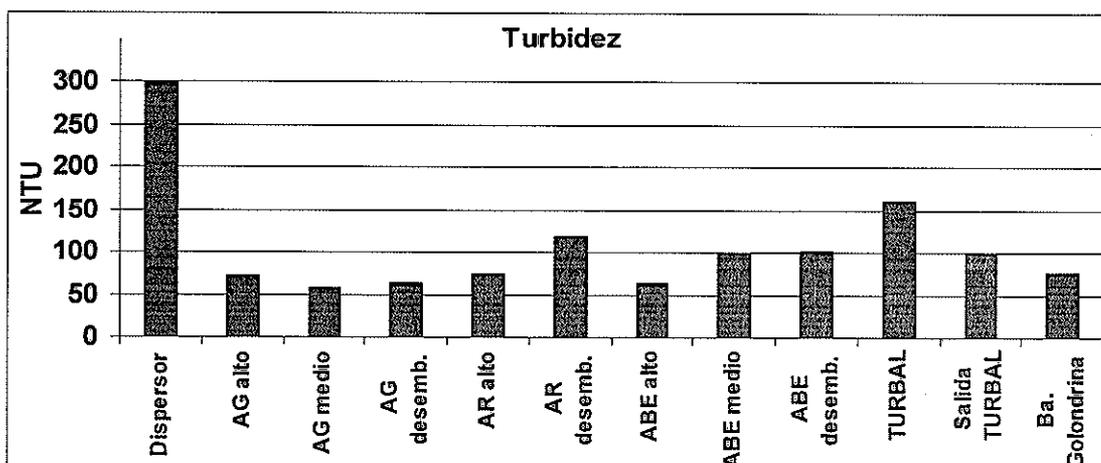
La turbidez es una medida indirecta para conocer la capacidad que tiene la luz de penetrar en el agua. Es una variable física influenciada por múltiples factores y puede o no estar relacionada con sustancias tóxicas, aunque sí con sustancias en suspensión no disueltas. El valor promedio más alto se presentó en el **Dispensor** (301 NTU), presentando las restantes estaciones muestreadas valores promedio entre 50 y 150 NTU, siendo los más altos la desembocadura del **AR** y el **Turbal MG**. La USEPA (Agencia de Protección Ambiental de EEUU) establece un valor de referencia de 5 NTU para el agua potable.
