EXTRACTO FISCALÍA DE ESTADO NOTA Nº 192/13 ADJUNTANDO INFORMES
SOBRE "VIGILANCIA EPIDEMIOLÓGICA DE LAS DIARREAS AGUDAS EN TIERRA
DEL FUEGO", "SITUACIÓN DEL SISTEMA CLOACAL DE LA CIUDAD DE USHUAIA",
Y "EVALUACIÓN DE LA CONTAMINACIÓN URBANA DE LAS BAHIAS DE USHUAIA,
ENCERRADA Y GOLONDRINA".

- "SITUACIÓN DEL SISTEMA CLOACAL DE LA CIUDAD DE USHUAIA" elaborado por la Comisión Asesora del Plan de Manejo Costero, en el que se han dado a conocer los resultados de distintas mediciones realizadas en el sistema cloacal de la ciudad durante los meses de febrero y marzo de 2011.

- "EVALUACION DE LA CONTAMINACION URBANA DE LAS BAHIAS DE USHUAIA, ENCERRADA y GOLONDRINA", obtenido del sitio de internet <http://www.cermic.com.ar/artic/3179/Evaluacion%20de%20la%20contaminacion%20Urbana%20de%20las%20Bahias%20de%20Ushuaia%20-%20Encantada%20-Golondrina.pdf>, que fuera referido en un informe que remitiera el CADIC - CONICET a este organismo.

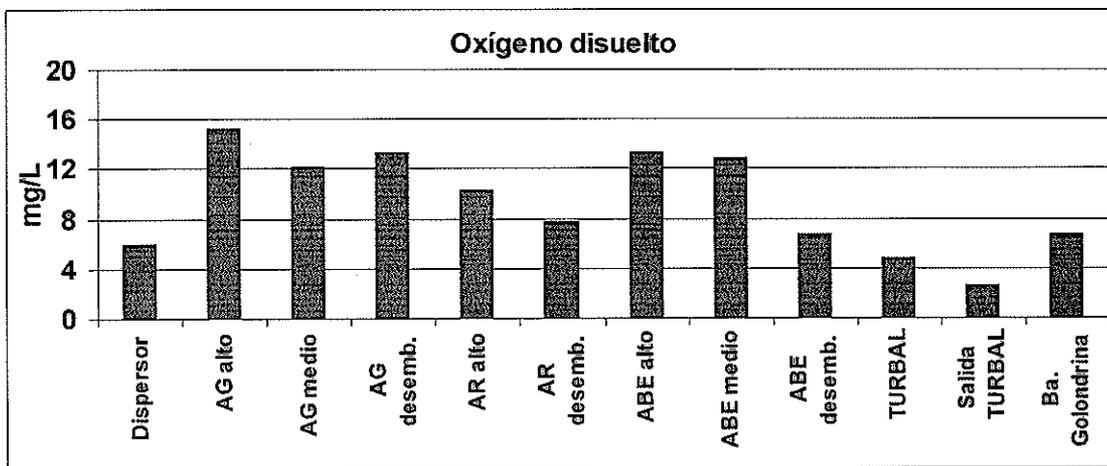
Se determinaron valores cercanos a la saturación (máxima capacidad de disolución de oxígeno en el agua) en la mayoría de las estaciones estudiadas, salvo en el **Dispensor**, **AR desemb.**, **ABE desemb.**, **Turbal MG** y **Salida y Ba. Golondrina**. Esto indicaría una demanda de oxígeno proveniente de microorganismos que requieren de este compuesto para su metabolismo y producen en consecuencia una depleción en los niveles.

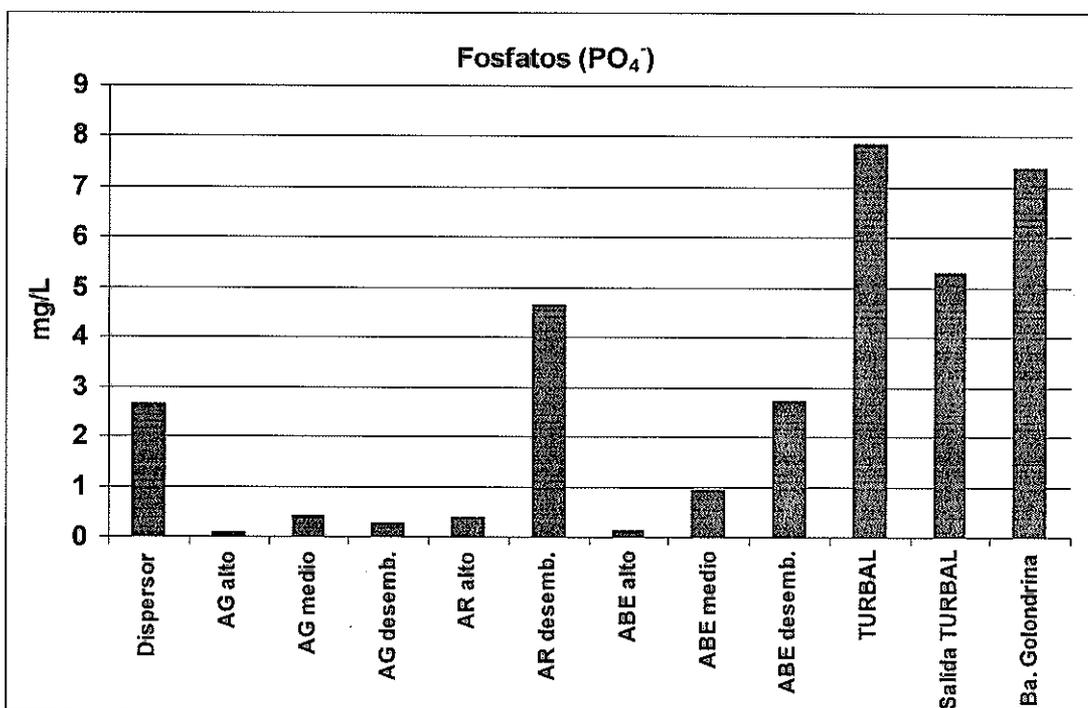
Los mayores valores correspondieron a las estaciones **Turbal MG y Turbal MG Salida, Ba. Golondrina, AR desemb. y Dispensor**, seguidos por las estaciones **ABE medio y desemb.**

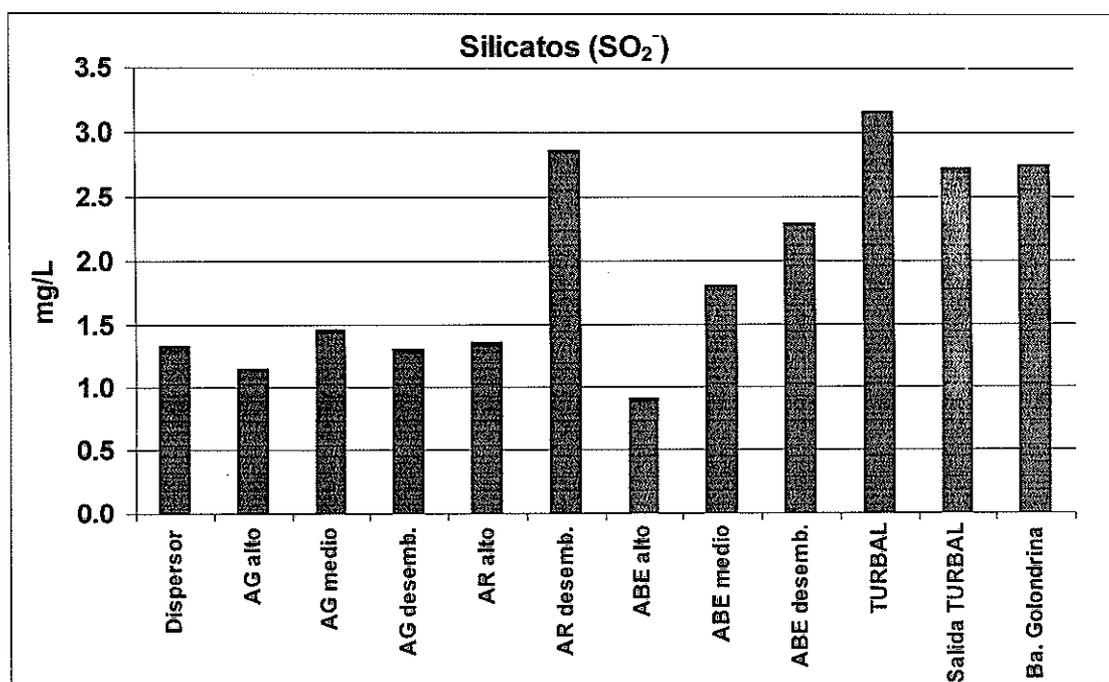
Los silicatos están directamente relacionados al aporte de agua dulce y son de origen natural. Los valores promedio oscilaron entre 0,91-3,18 mg/L.

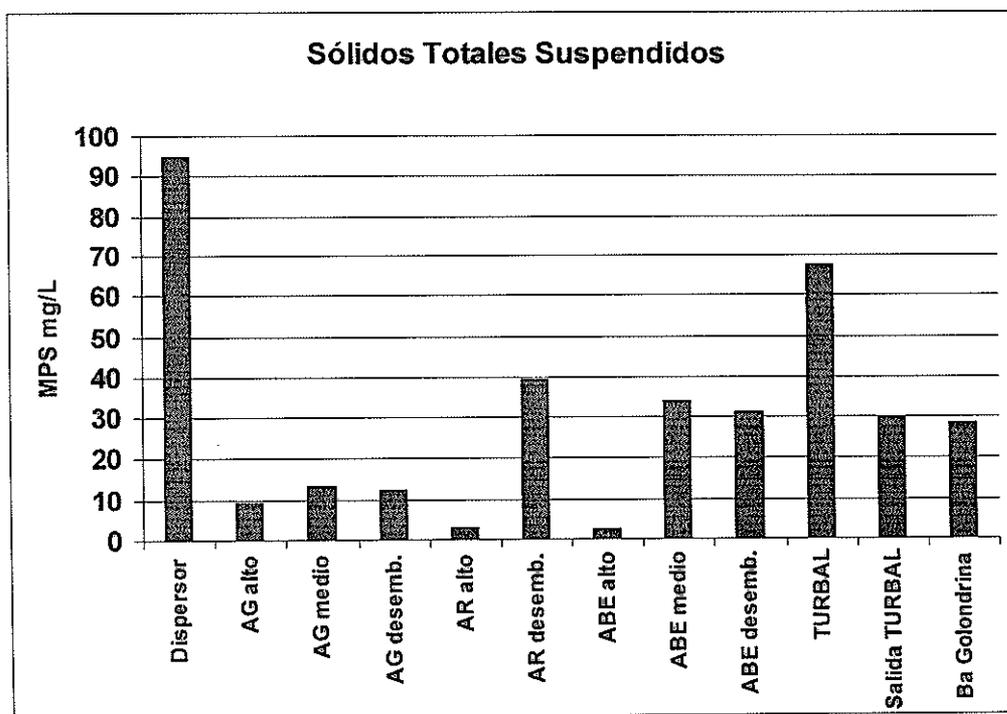
Así los valores de este parámetro en las estaciones **AR desemb.**; **ABE medio y desemb.**, **Turbal MG** y **Ba. Golondrina** podrían describirlos como *efluentes pluviales urbanos*, mientras que el **Dispensor** presenta valores equivalentes a *descargas domésticas no tratadas* (EPA 2001, Tabla 4).
