**EXTRACTO** FISCALÍA DE ESTADO NOTA Nº 192/13 ADJUNTANDO INFORMES  
SOBRE "VIGILANCIA EPIDEMIOLÓGICA DE LAS DIARREAS AGUDAS EN TIERRA  
DEL FUEGO", "SITUACIÓN DEL SISTEMA CLOACAL DE LA CIUDAD DE USHUAIA",  
Y "EVALUACIÓN DE LA CONTAMINACIÓN URBANA DE LAS BAHIAS DE USHUAIA,  
ENCERRADA Y GOLONDRINA".

- "SITUACIÓN DEL SISTEMA CLOACAL DE LA CIUDAD DE USHUAIA" elaborado por la Comisión Asesora del Plan de Manejo Costero, en el que se han dado a conocer los resultados de distintas mediciones realizadas en el sistema cloacal de la ciudad durante los meses de febrero y marzo de 2011.

- "EVALUACION DE LA CONTAMINACION URBANA DE LAS BAHIAS DE USHUAIA, ENCERRADA y GOLONDRINA", obtenido del sitio de internet <http://www.cermic.com.ar/artic/3179/Evaluacion%20de%20la%20contaminacion%20Urbana%20de%20las%20Bahias%20de%20Ushuaia%20-%20Encantada%20-Golondrina.pdf>, que fuera referido en un informe que remitiera el CADIC – CONICET a este organismo.

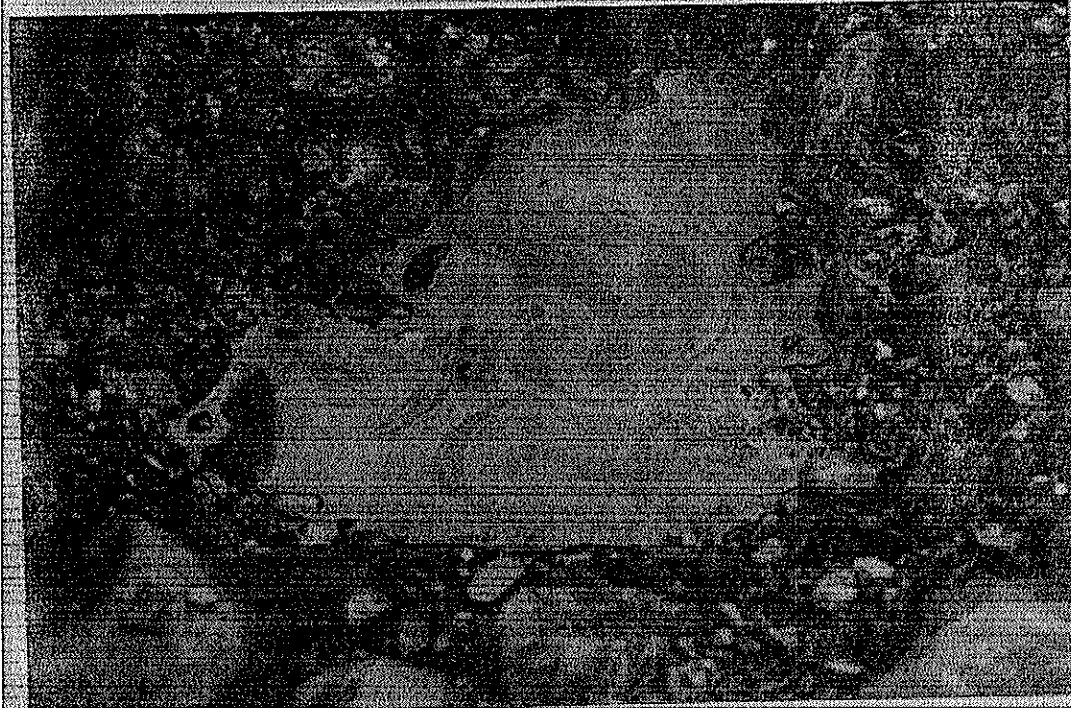
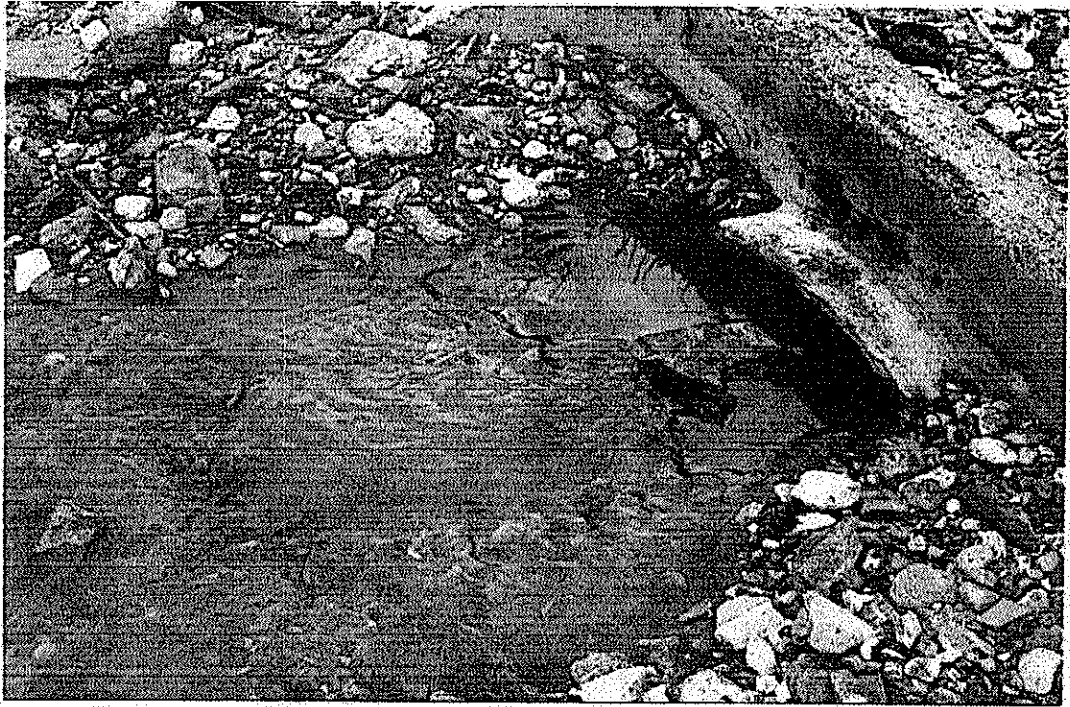
**Muestreo de sedimentos entre el muelle de combustibles y el puerto militar en la Bahía de Ushuaia. (Detalles)**

**3. Hidrocarburos sobre el litoral marítimo.** Desde hace años han existido vertidos voluntarios o involuntarios de hidrocarburos en la zona costera de la bahía de Ushuaia. Esto se ha manifestado de manera intensa particularmente frente a San Christopher y en la zona del muelle de combustibles. El resultado es la acumulación de hidrocarburos en sedimentos que será muy difícil eliminar. Una manera rápida de hacerlo sería un tratamiento de estos sedimentos. El proceso es extremadamente costoso y consumiría mucho tiempo. Otra alternativa es dejar que la intemperización, es decir, el envejecimiento por el tiempo, actúe sobre los sedimentos y que lentamente la situación tienda a mejorar. Este proceso puede acelerarse removiendo los sedimentos, de manera de permitir una oxigenación adicional de los mismos y podría aprovecharse mano de obra desocupada en el proceso. Las figuras siguientes muestran algunos sedimentos de este tipo contaminados por hidrocarburos.

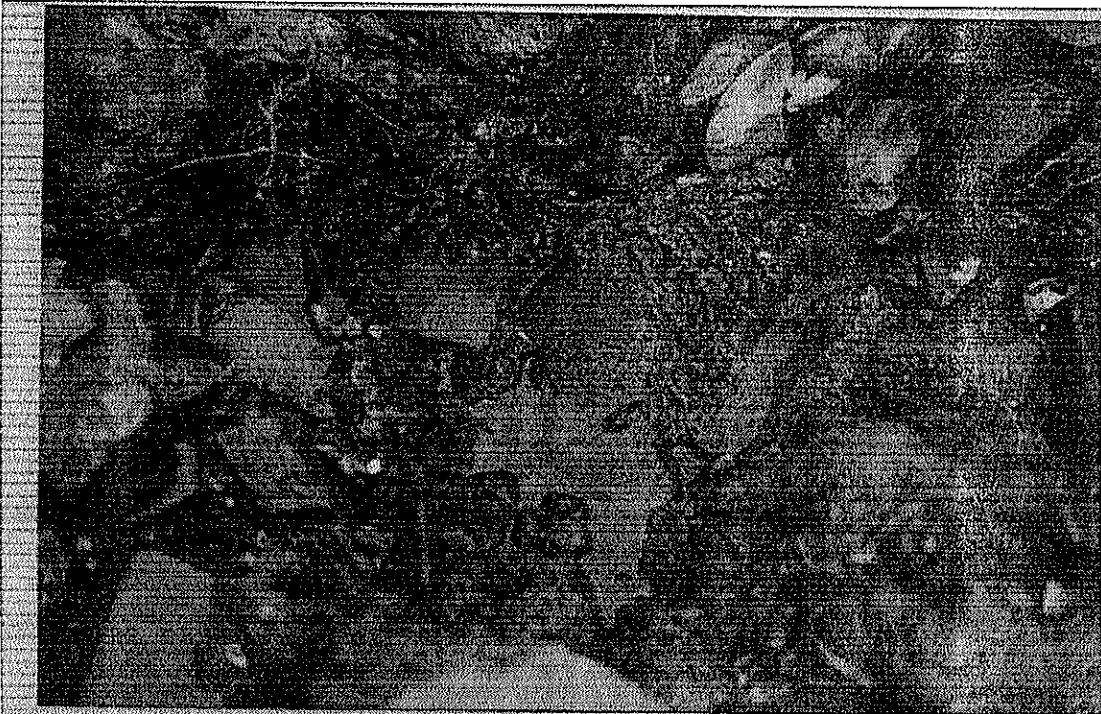
**180101-04-17- Bahía del Club Náutico. Desagüe pluvial "A". Presencia de hidrocarburos.**

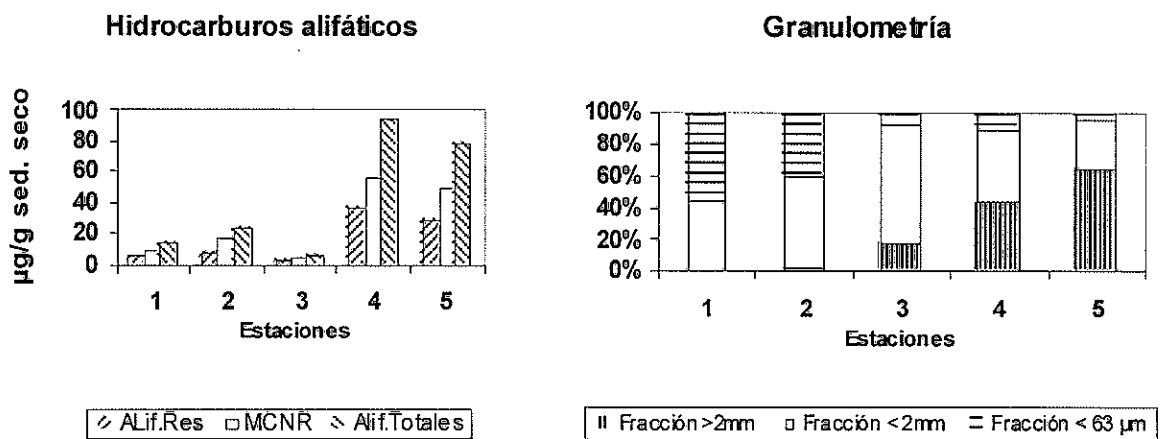
**Resultados.** Las concentraciones de hidrocarburos mostraron los valores más elevados en las estaciones Muelle de combustible y Saint Christopher (Fig. 2). Estos valores están asociados a las actividades desarrolladas en el área, incluyendo las portuarias y las correspondientes a operaciones del muelle de combustibles. El porcentaje de material fino fue de 4 y 10 % respectivamente. Estos valores de hidrocarburos fueron similares a los registrados en algunas zonas con intensa actividad antrópica en la costa de Patagonia, tales como Comodoro Rivadavia y San Antonio Oeste (Commendatore *et al.*, 2000). El resto de las estaciones tuvo niveles más bajos, similares a otros registrados para la zona costera de la Provincia (ver Informe Técnico Tierra del Fuego).

Figura 2. Concentraciones de hidrocarburos ( $\mu\text{g/g}$ ) y granulometría de sedimentos en las bahías de Ushuaia. Referencias. 1: Arroyo Buena Esperanza; 2. Bahía Encerrada draga; 3. Club Náutico; 4. San Christopher; 5. Estación de Combustible.

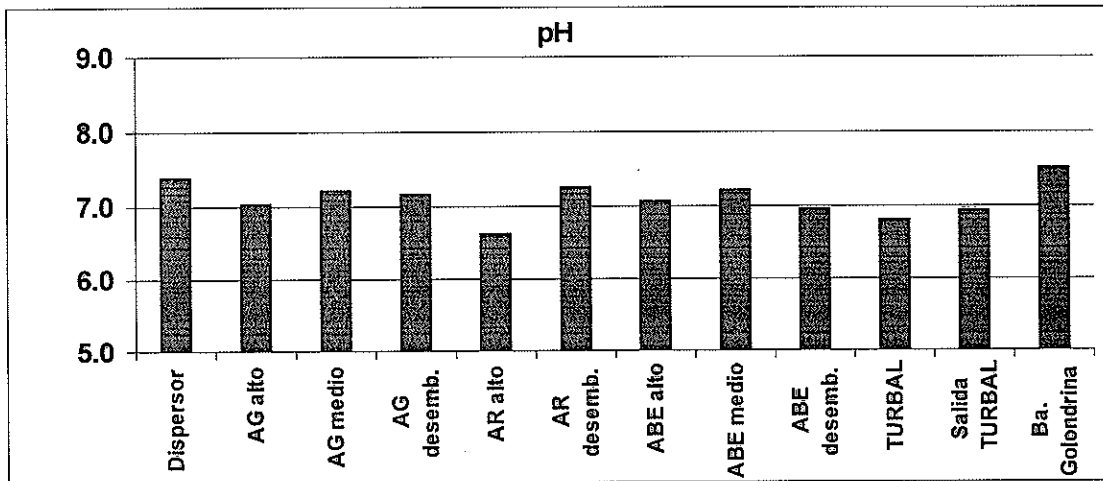
Este valor es indicativo del nivel de acidez y/o alcalinidad de un líquido y su escala es de 1 a 14. Los valores bajos (< 6) se corresponden con características ácidas y los altos (> 8) alcalinos. El valor medio de pH del agua pura es de 7,00, el agua natural puede tener oscilaciones entre 6,5 y 8,7, los valores registrados se encuentran dentro del valor aceptable para este parámetro, si bien los promedios de **AR alto** y de los dos sitios del **Turbal** están por debajo del valor medio de 7.

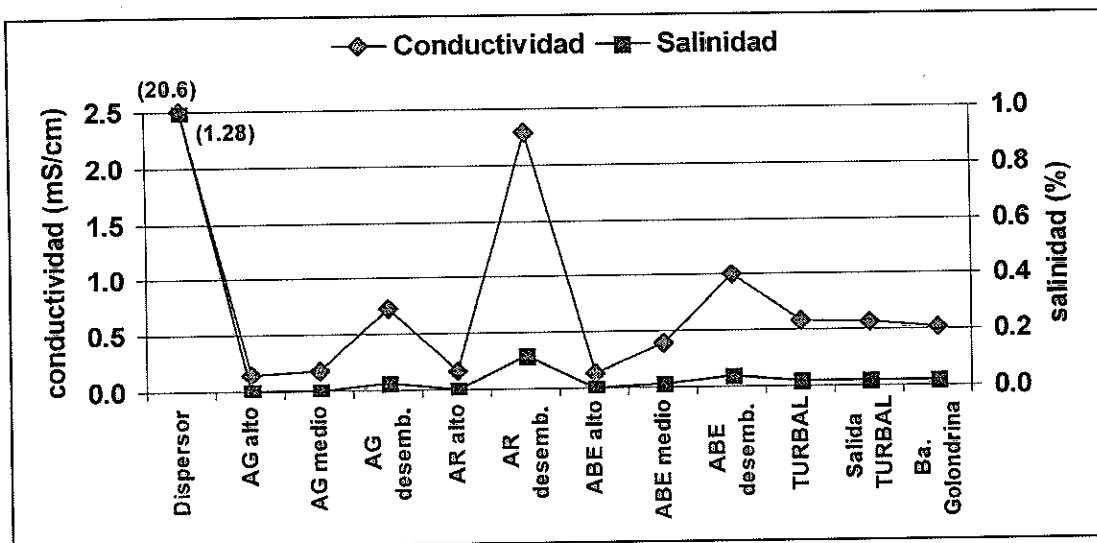
Con relación a la conductividad, las estaciones **AR**, **AG** y **ABE desemb.**, presentaron un valor promedio de 1.34 mS/cm, mientras que en el segundo grupo las estaciones **Turbal MG**, **Turbal MG Salida** y **Ba. Golondrina** presentaron un promedio de 0,55 mS/cm y por último para el **Dispensor** se detectó un valor promedio de 20.6 mS/cm, indicando la presencia de iones disueltos en solución.

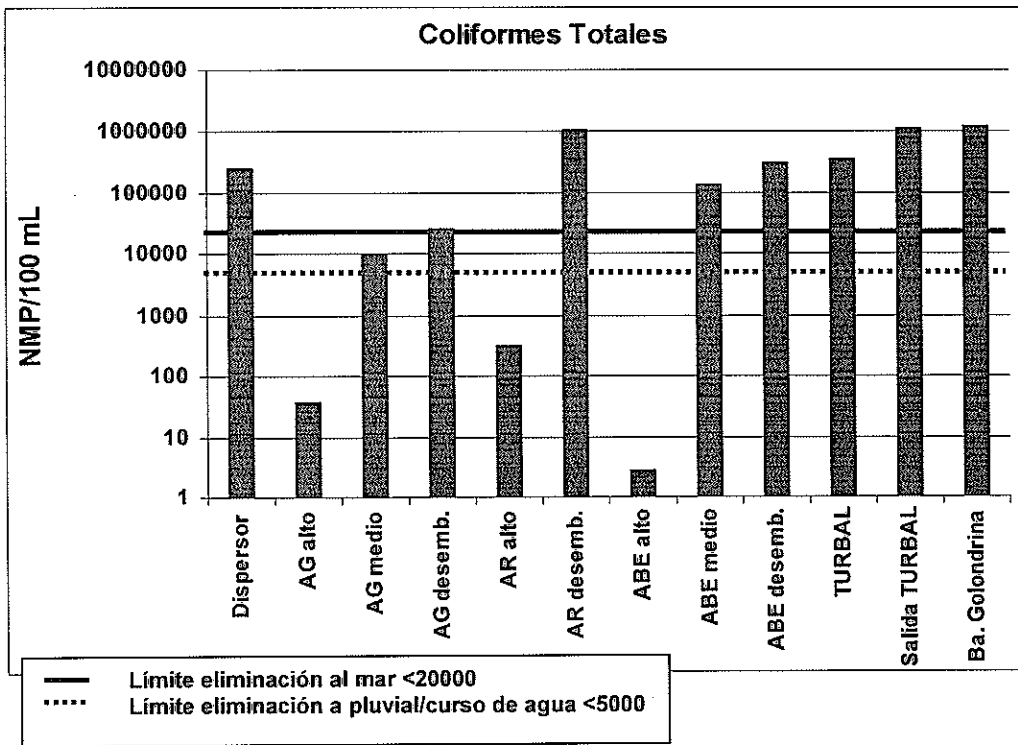
Los resultados hallados indican que las estaciones **AR**, **ABE** y **AG altas** son los únicos sitios que presentan valores dentro de los parámetros permitidos de eliminación según las normas internacionales que se presentan en la Tabla 3 y en la legislación Provincial vigente (Ley Provincial N° 55), como se indica en las correspondientes figuras. Las restantes estaciones superan en todos los casos los valores normados.

Límite establecido por la Comunidad Económica Europea (<2000 para descargas de efluentes domésticos no tratados)

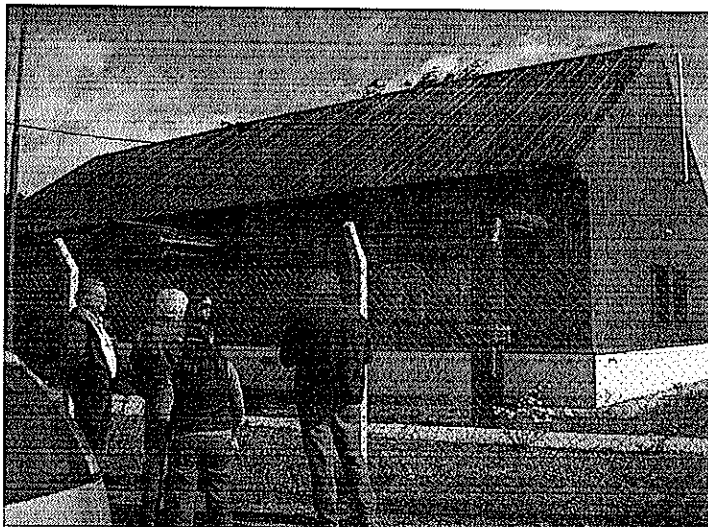
Sirve a la Urbanización Río Pipo, prácticamente completa, más barrios anexos, y lo proveniente de la Estación de Bombeo Secundaria URP. La impulsión termina en una

cámara en donde se junta con los efluentes provenientes del Barrio Islas Malvinas y desde ese lugar continúa por gravedad. Las instalaciones son nuevas y no se han habilitado por no haberse resuelto aún la provisión de gas para calefacción de las instalaciones. El líquido es evacuado en su totalidad por el by-pass. Dicha derivación se produce en una cámara a la entrada de la Estación, y descarga en el pluvial máximo que pasa frente a la Estación, de allí los efluentes son descargados en el canal Beagle.

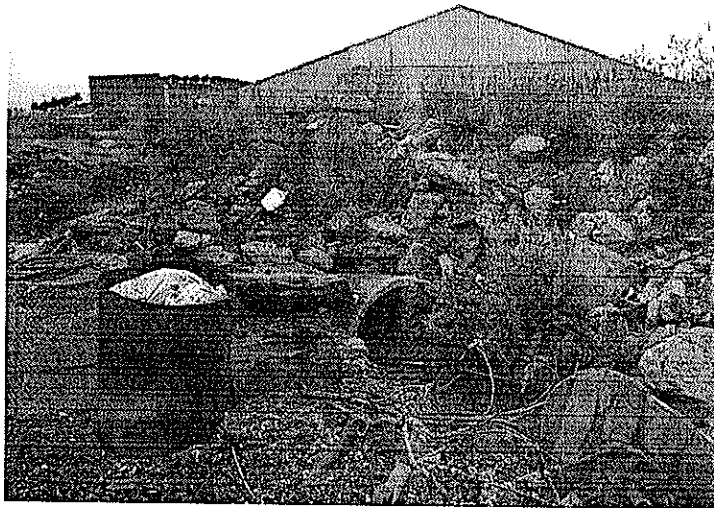
- Colector Cloacal zona industrial

Esta cañería colecta efluentes cloacales a lo largo de la zona industrial y los descarga a la bahía de Ushuaia en un punto bajo que presenta la ruta, a través de una cañería de gran diámetro que se encuentra parcialmente colmatada. Cabría aclarar que no colecta necesariamente todos los líquidos cloacales de la zona puesto que puede verse a simple vista que hay conductos menores desbordando en las proximidades, aunque este es el de mayor diámetro (mas de 600 mm).

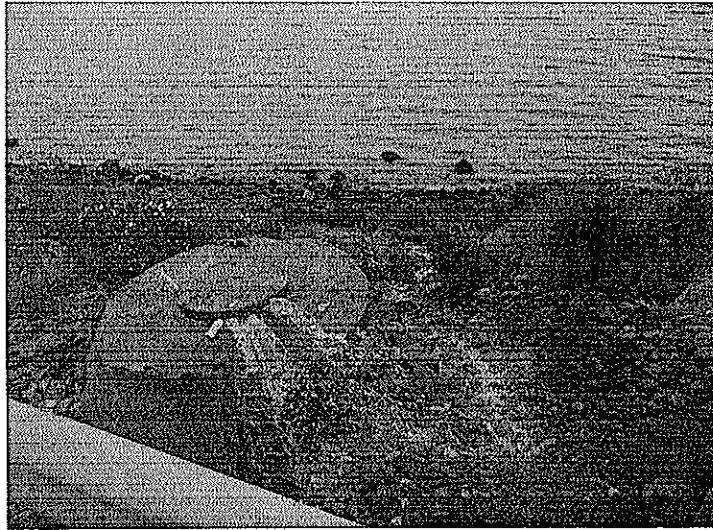
- Colectora cloacal de las 640 Viviendas

Este colector desemboca actualmente en el Arroyo Grande a la altura del puente sobre la Av. Perito Moreno, por razones que se ignoran (probable obstrucción de algún tramo) se encuentra desbordando a unos 1000 mts., del 1º ingreso a las 640 viviendas por la av. Perito Moreno

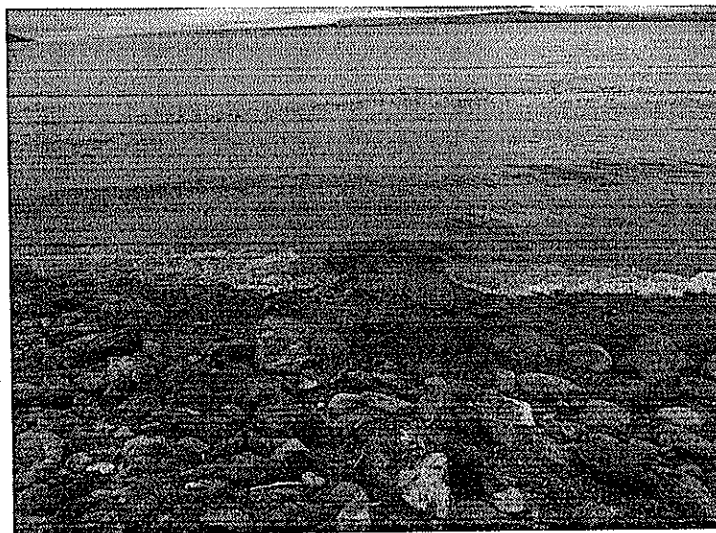
- Colector cloacal Barrio Canal de Beagle

Este desborde envía a la bahía de Ushuaia lo líquidos colectados en el Barrio Canal de Beagle y sería eliminado por la construcción de una estación elevadora que envíe los líquidos a la avenida Perito Moreno.

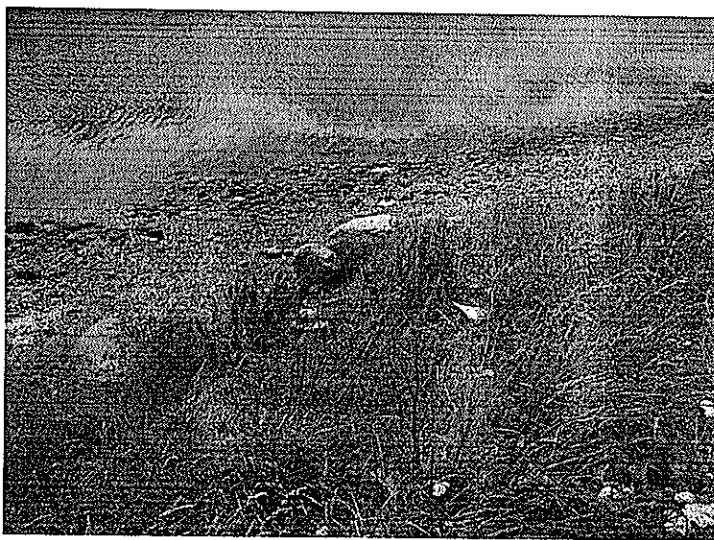
- Estación elevadora Misión Baja

Construida durante la década del 2000, presenta un estado de abandono con falta de parte del cerco y sin energía. Esta desbordando hacia la Bahía Encerrada

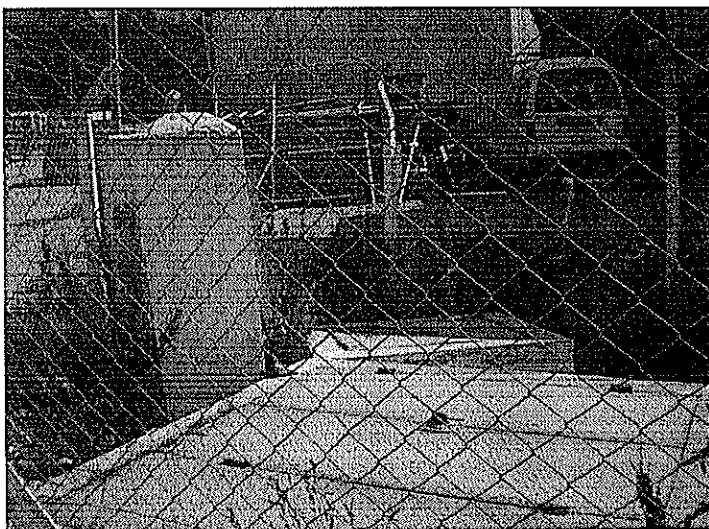
- Estación Elevadora La Bombonerita

Esta pequeña estación construida en la década del 2000 se encuentra completa, inclusive con energía, pero no esta funcionando por lo que desborda en el turbal frente de la misma. Sirve a un pequeño sector del barrio Los Fuegosinos.

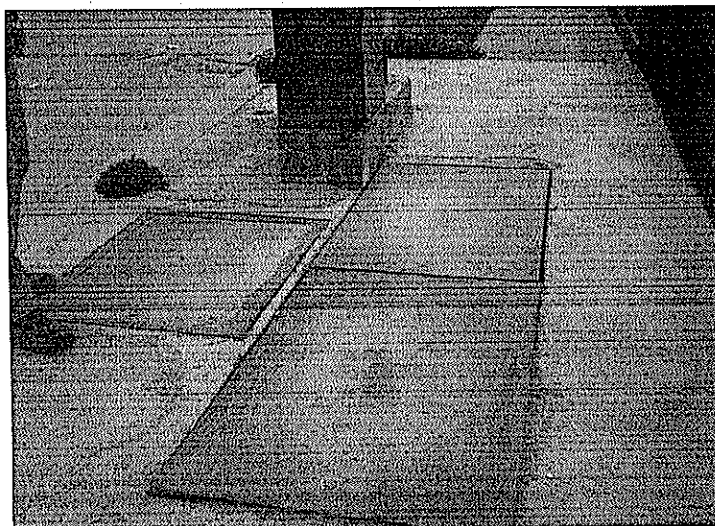
- Estación Elevadora La Pampa

Esta Estación elevadora funciona en forma intermitente de acuerdo a lo informado por el vecino en cuyo patio posterior se encuentra la descarga. Al momento de la visita no

funcionaba por lo cual gran cantidad de líquido desbordaba hacia el turbal que se encuentra entre las calles Kuanip e Irigoyen.

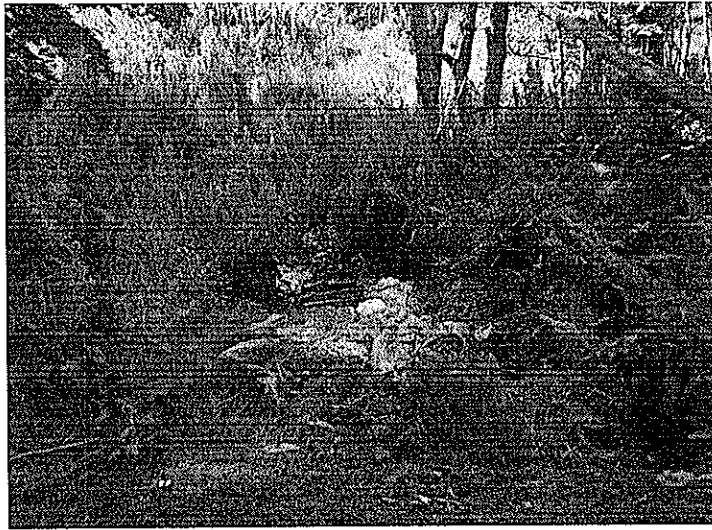
- Desborde de Estación Elevadora La Pampa

Al momento de visitarse el lugar se encontraba desbordando hacia el turbal vecino.

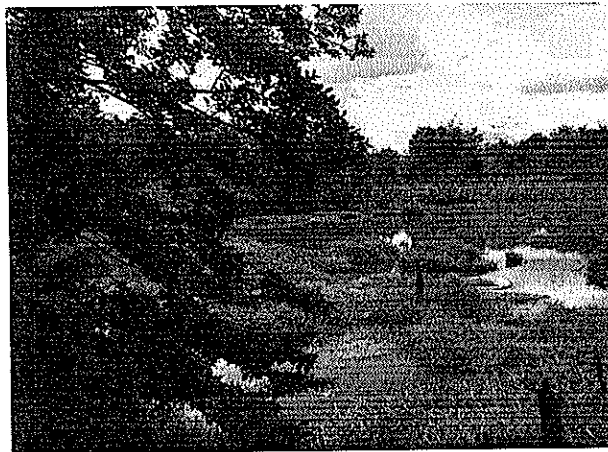
Humedal formado por la descarga de líquidos cloacales y pluviales en turbal:

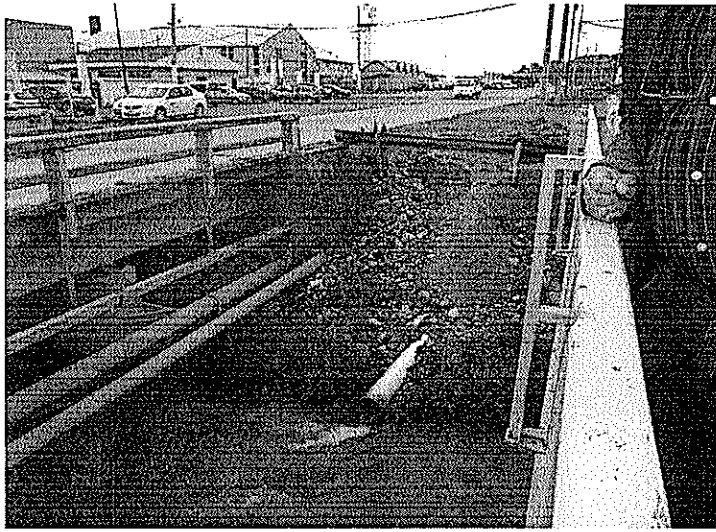
Margen Noroeste

- Viviendas construidas a la vera del arroyo en la zona de Andorra
- Descargas de los colectores cloacales de la zona industrial en ambas márgenes

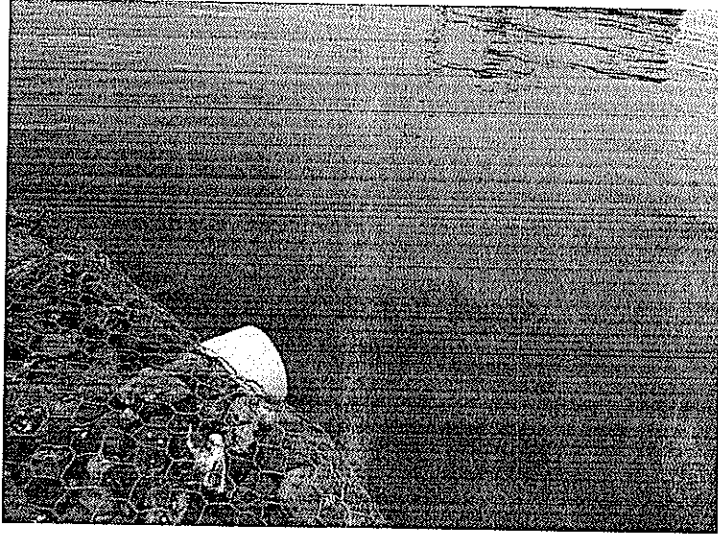
- Sistema de calle Piedrabuena

Recorriendo la calle Piedrabuena se encuentra un gran colector pluvial que por el líquido vertido en su descarga en la Bahía de Ushuaia se encuentra mezclado con efluentes cloacales.

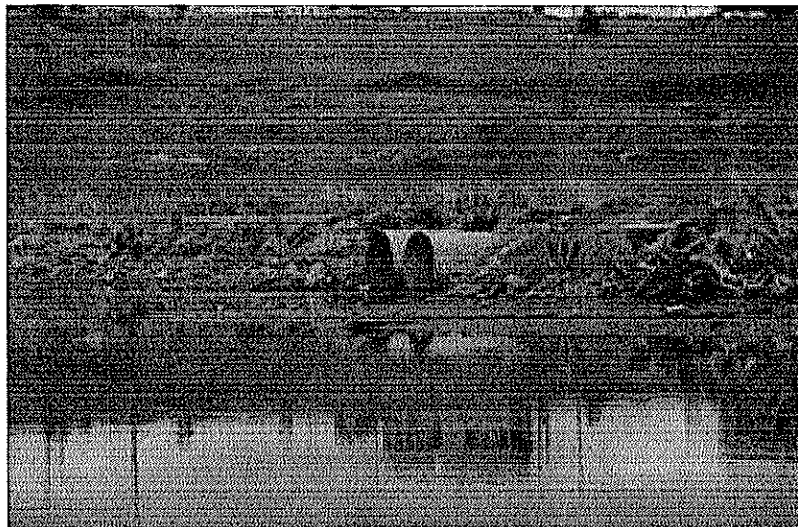
- Descarga de los Arroyo Buena Esperanza y Chorrillo Alegre:

La Bahía encerrada recibe numerosas descargas pluviales, cloacales y pluvio-cloacales, algunas de ellas se muestran a continuación.
