Ref: EXPTE 2349-SH-2012 "S/REMEDIACION DE PILETA DE LODO LOCACION CL-2001" – EMPRESA PETROLERA LF COMPANY SRL-

INFORME TECNICO Nº 44 /2012

ASUNTO: Expte. 002349 – SH 2012 S/REMEDIACION DE PILETA DE LODO LOCACION CL – 2001 - Empresa PETROLERA LF COMPANY SRL

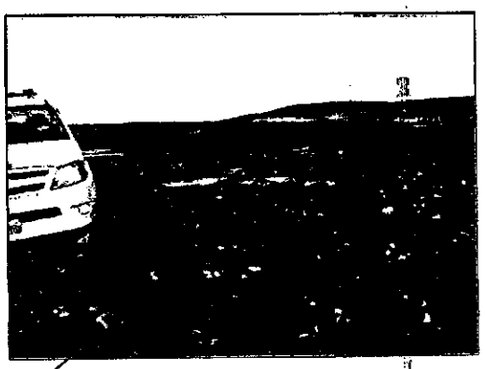
RESTOS DE GEOMEMBRANA EN LOCACION PILETA LOS CHORRILLOS
LCh - 2001
