NOTA N° **568** /2013

**ANALISIS DE LO ACTUADO EN EL EXPEDIENTE 07350 SD/13 “S/
PRESUNTA INFRACCION A LA LEY NACIONAL N° 26.331 – FIQUE ROSA Y
FIQUE LUIS”**

2-RESULTADOS DE LA INSPECCION OCULAR: ACTUALIZACION DE INFORMACION DE TERRENO Y ANALISIS SOBRE IMÁGENES SATELITALES. EVOLUCION DE LA SUPERFICIE DESMONTADA Y USO ACTUAL.

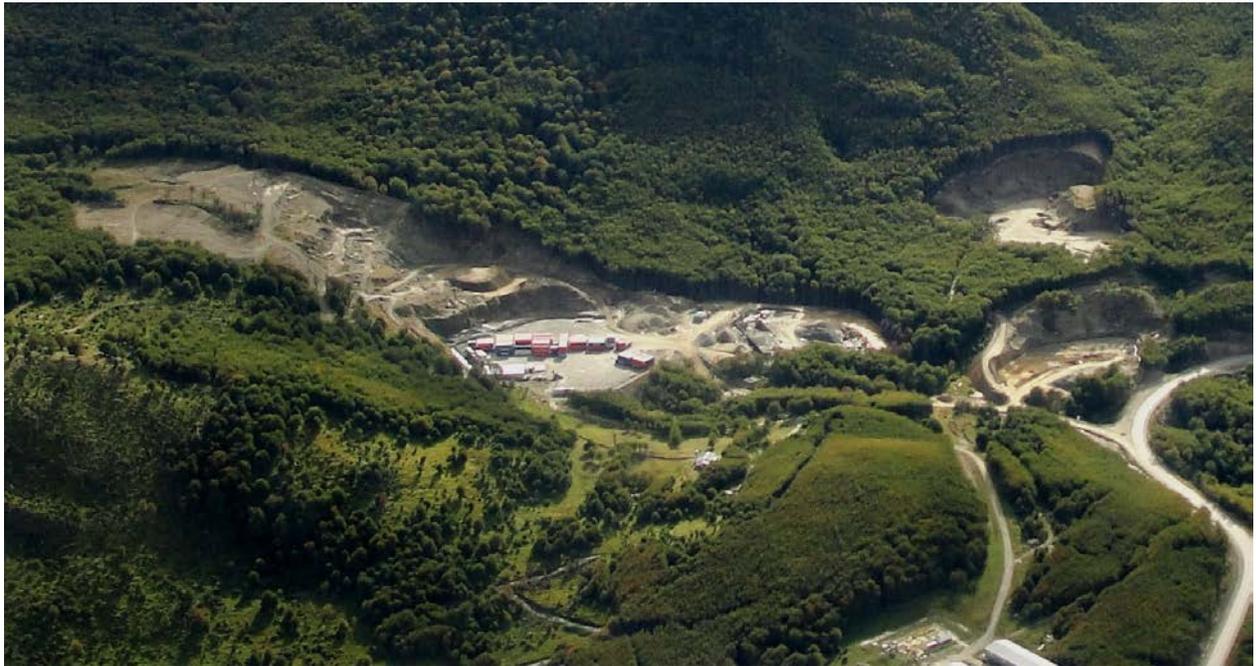
Mapa 2: Detalle de la situación de desmonte a febrero de 2010.

En el mapa 2 se observa ya actividad en la playa de contenedores correspondiente a Depósitos Fiscales S.A., hacia el Oeste, mientras que hacia el Este del área desmontada de mayor superficie se observa la construcción de la planta cementera de Ángel Masciotra S.A. No existe aún la playa de contenedores próxima al ingreso por ruta 3.

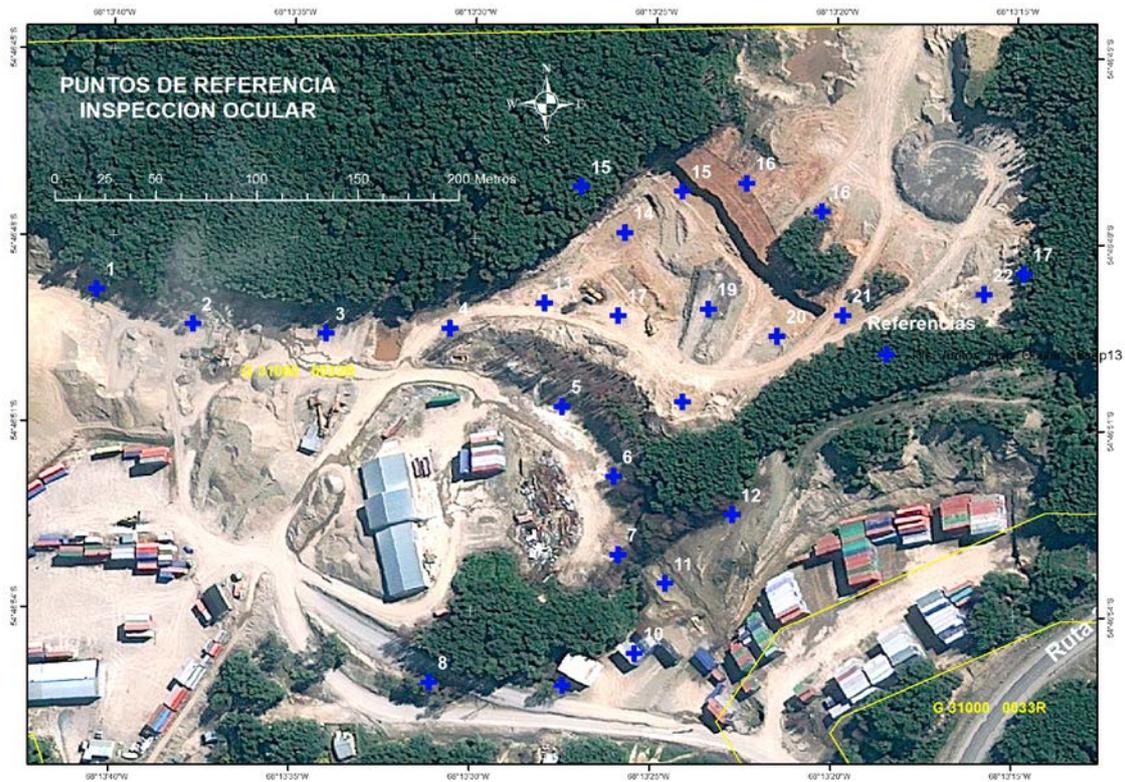
Mapa 6: Puntos de referencia de la inspección ocular.

Se observó una utilización actual de los sectores desmontados con playones para contenedores, construcciones, instalaciones, acumulación de áridos y se detectó enterramiento de parte del material leñoso muerto y vivo en algunos sectores y utilización del mismo para la elaboración de postes.

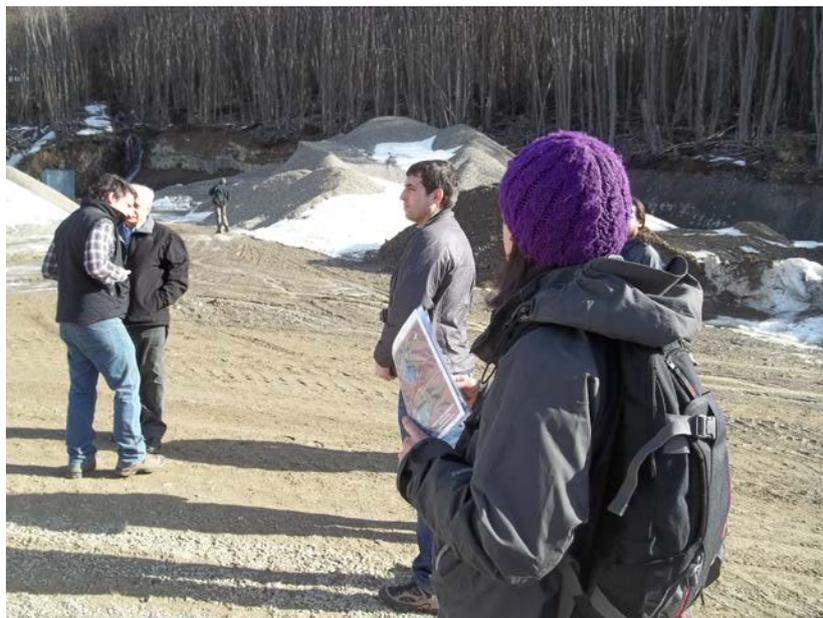
Foto 4: Funcionarios de la Secretaría dialogando con Juan Antonio Masciotra en el sector del playón de más amplio desmonte.

El sector de mayor amplitud de desmonte se construyó un playón, de alrededor de 2 ha, para contenedores, aun sin uso, pero claramente con esa finalidad. Se pudo observar un importante movimiento de suelo que se detecta en los bordes y en el gran escalón que lo separa del sector superior, tal como puede constatarse en las siguientes fotografías.
