PROVINCIA DE TIERRA DEL FUEGO, ANTÁRTIDA E ISLAS  
DEL ATLÁNTICO SUR  
SECRETARIA GENERAL DE GOBIERNO  
SECRETARIA DE INFRAESTRUCTURA EDILICIA

PLANILLA DE  
CONSTATAACION  
DE TRABAJOS

OBRA: MANTENIMIENTO Y REFACCIONES COLEGIO TECNICO PROVINCIAL "OLGA B. DE ARKO"  
USHUAIA

Fecha: Enero, 2017

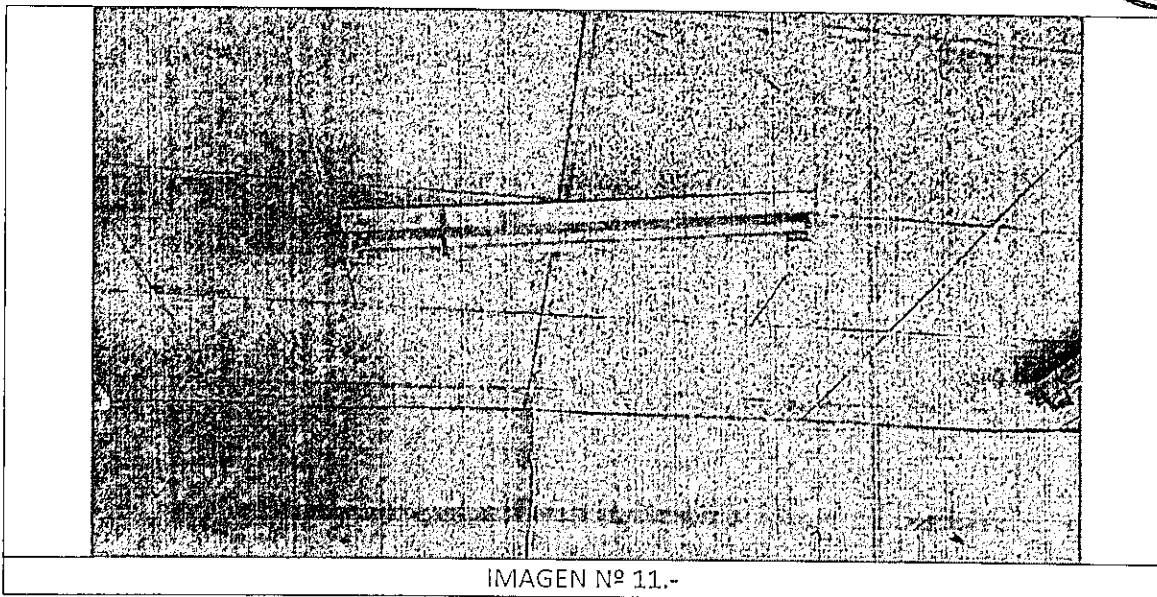
IMAGEN Nº 11.-

Se observa falta de iluminación en el S.U.M del establecimiento, se sugiere el recambio de los artefactos existentes, constituidos por lámparas de vapor de mercurio de una potencia aproximada de 250/400 vatios y parte del cableado del circuito de iluminación, por reflectores con tecnología tipo LED para aumentar el rendimiento, la eficiencia energética y lograr bajar el consumo.-

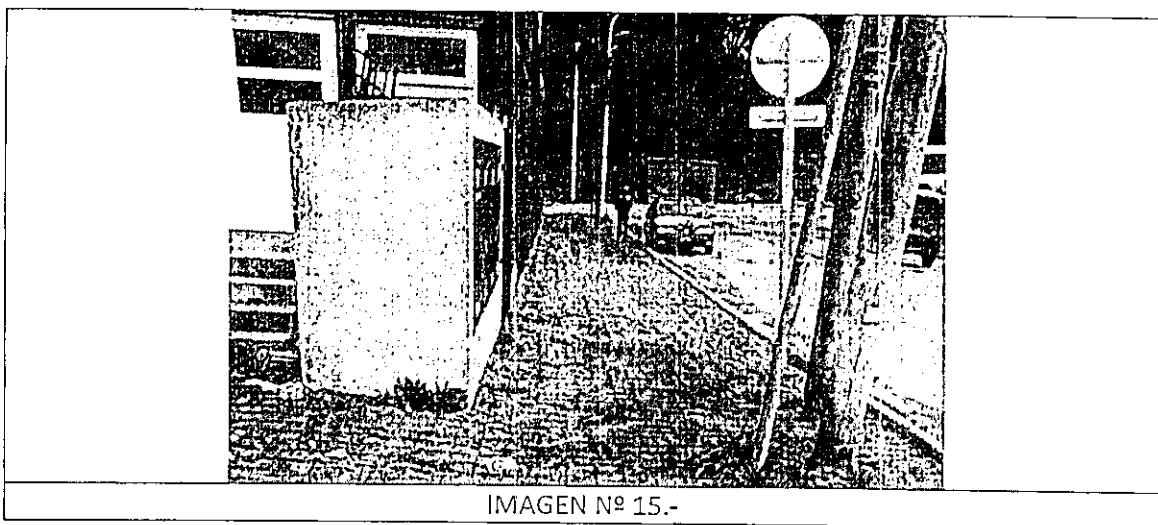
IMAGEN N° 15.-

Se observa parte de la vereda en mal estado, por lo que se sugiere la ejecución de aproximadamente 36 metros lineales de vereda nueva, que abarca la parte del gimnasio del colegio. Aproximadamente 140 m2 de vereda nueva. -

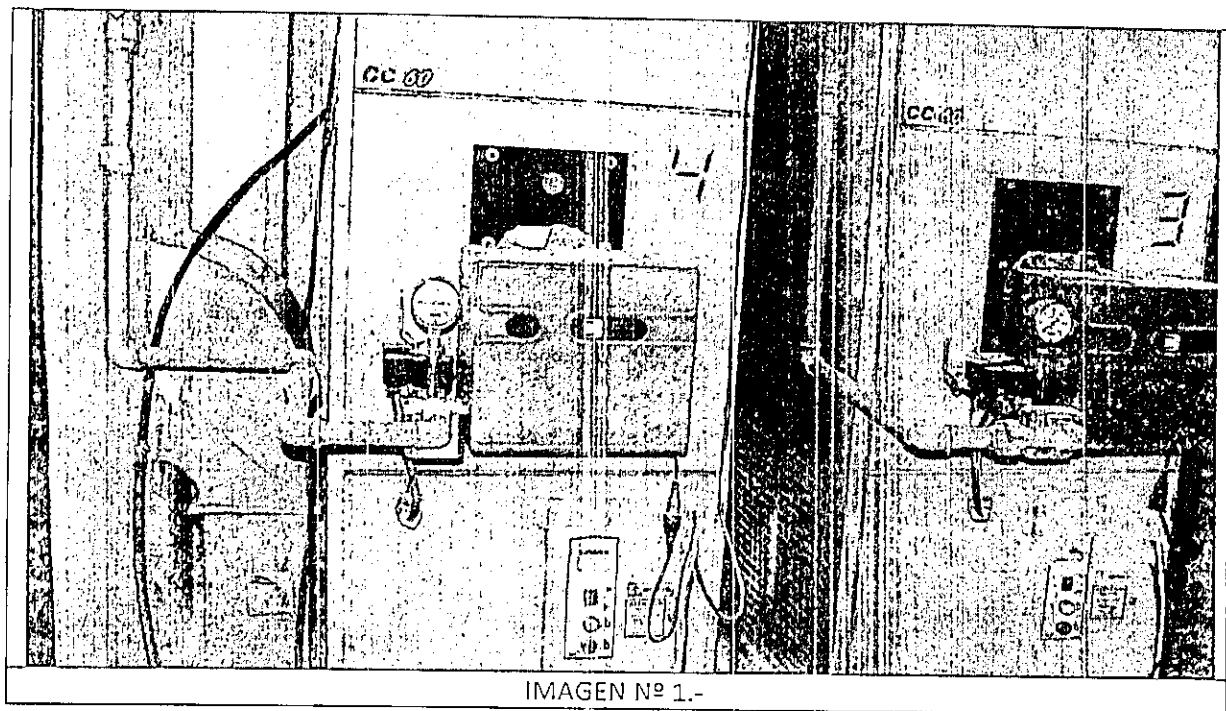
IMAGEN Nº 1.-

### INSTALACIÓN DE GAS Y CALEFACCIÓN (REGULARIZACIÓN INTERNA DE GAS, SEGÚN NORMATIVAS DEL SERVICIO EN VIGENCIA)

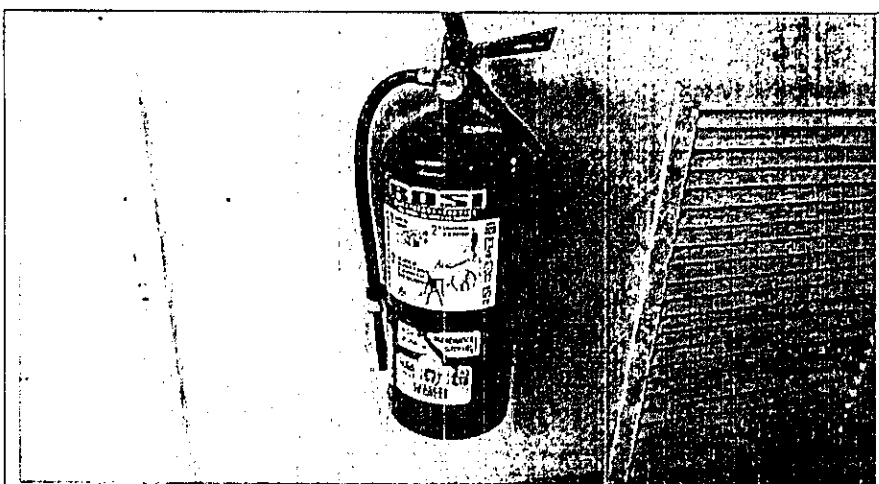
- El extintor N° 22572, corresponde a un extintor para riesgo clase "ABC" con capacidad de 5 KG, se encuentra con carga correcta, según manómetro. No se encuentra señalizado con cartel reglamentario tipo chapa baliza indicando la clase de riesgo, según se establece en las normas IRAM N° 10005 parte II. El extintor debe estar ubicado en la sala de calderas, según el plano de evacuación general. IMAGEN N° 5.-

IMAGEN N° 5.- extintor sin señalización reglamentaria

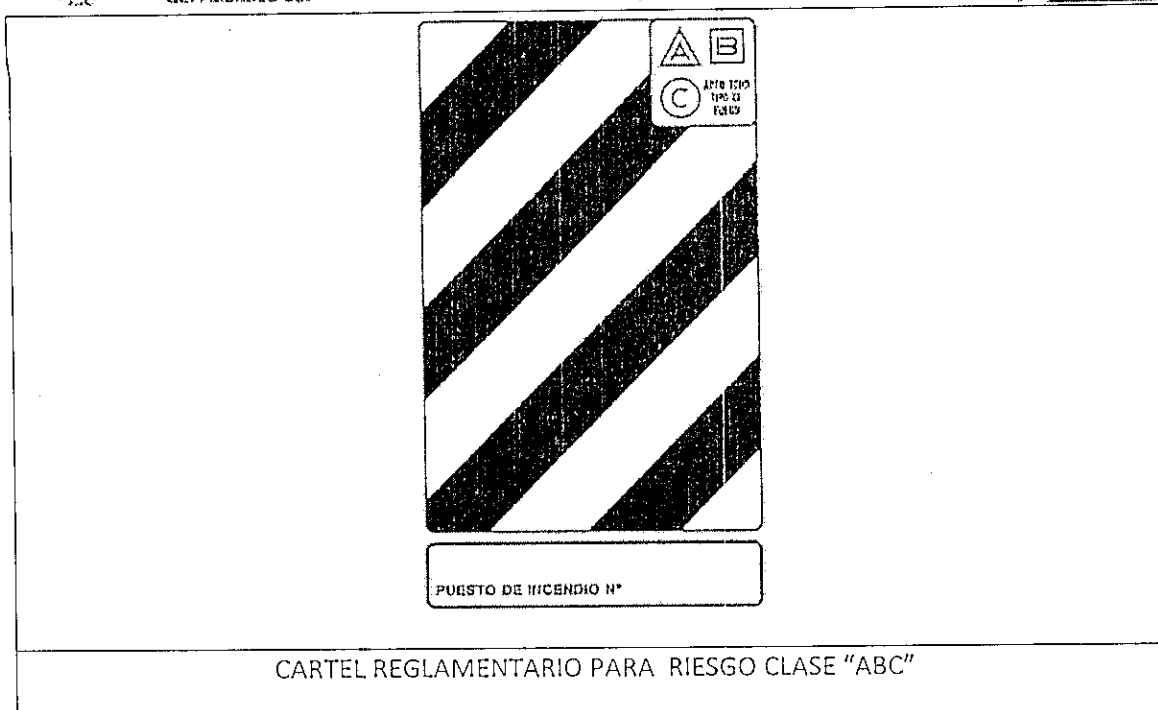
- El extintor N° 249701, corresponde a un extintor para riesgo clase "ABC" con capacidad de 5 KG, se encuentra en el suelo por falta de gancho para colgar. Posee cartel reglamentario indicando la clase de riesgo. IMAGEN N° 6.-

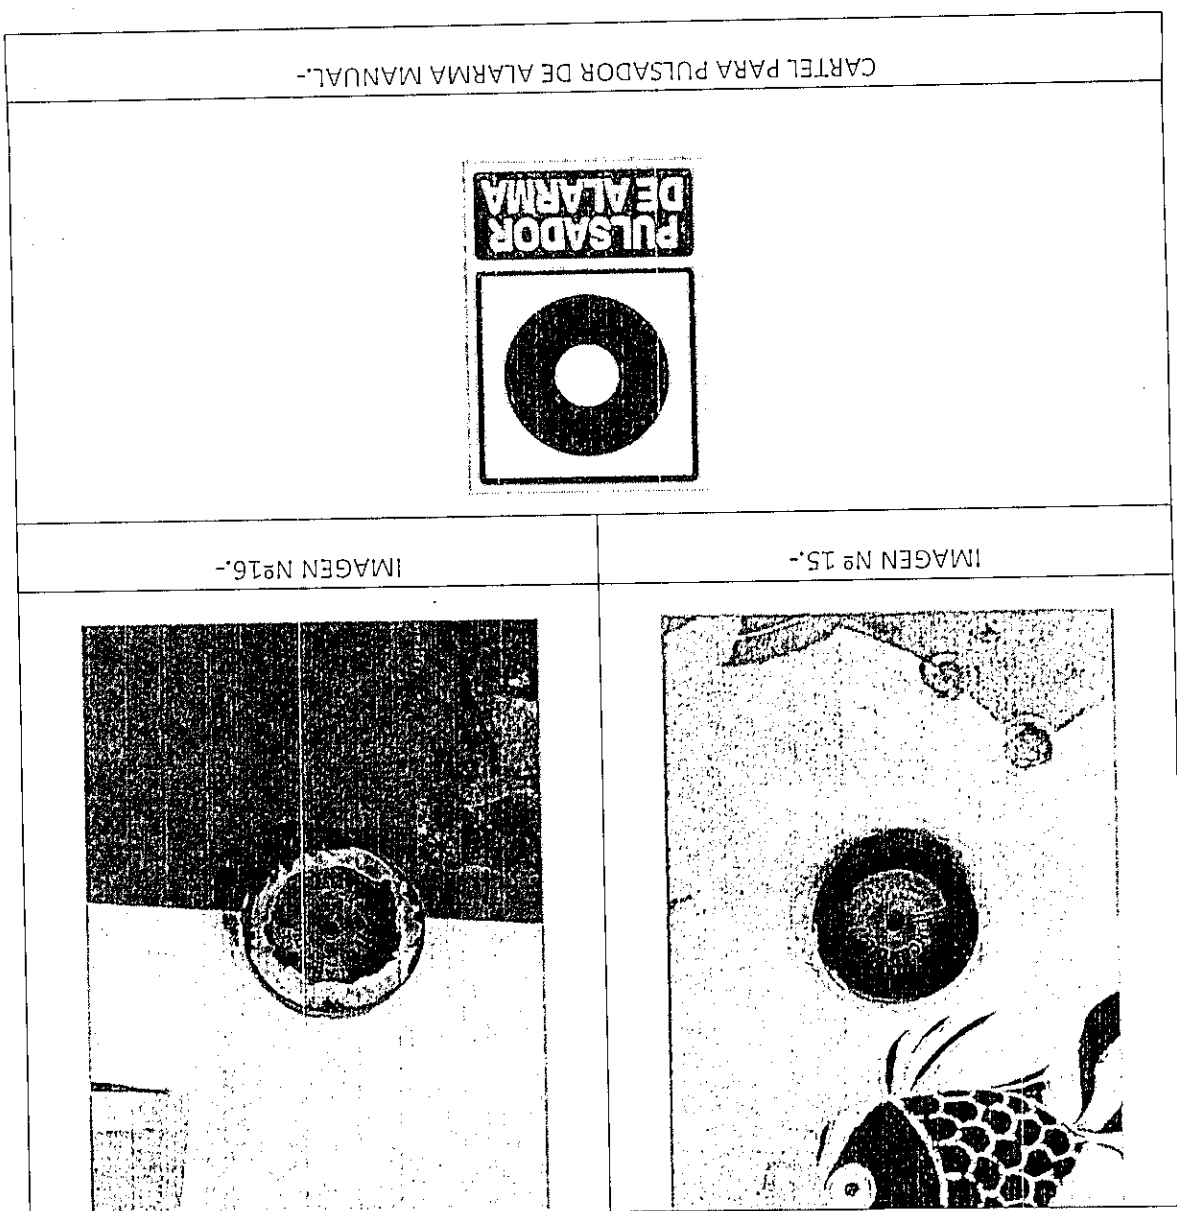
- En el pasillo de aulas se encuentran distribuidos dos pulsadores manuales de alarma contra incendio, ubicados en cada uno de los pasillos. Se recomienda agregar cartel indicando pulsador de alarma y realizar prueba de funcionamiento. IMAGEN Nº 15 y Nº 16.-
- Sector: pasillo sala de informática y biblioteca.

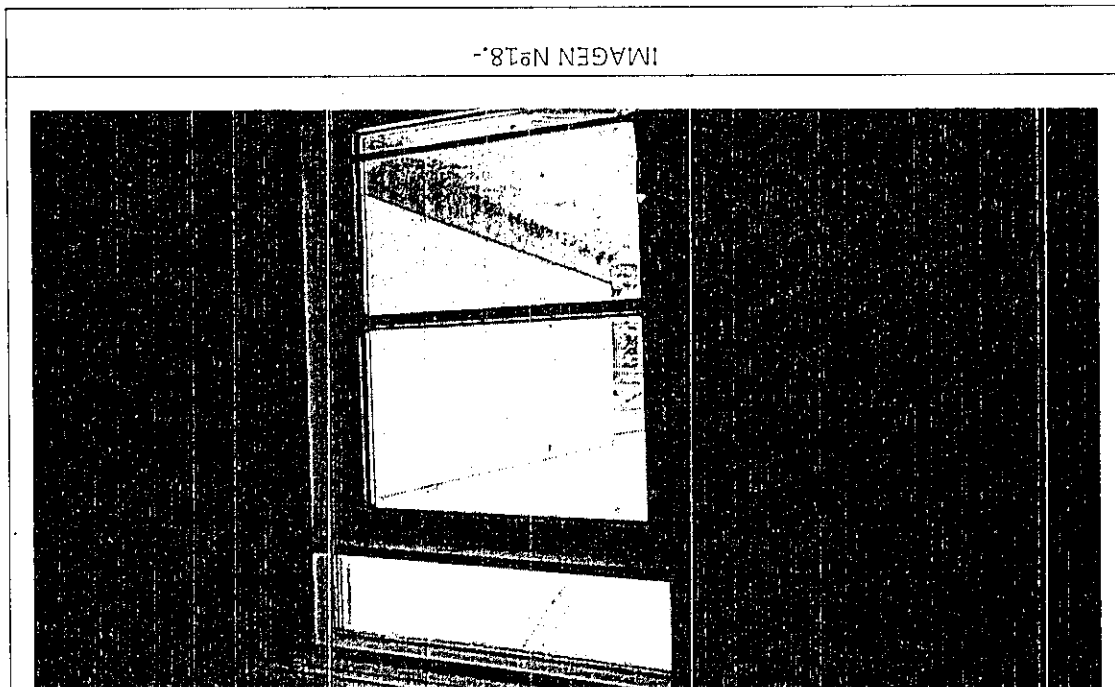
- El establecimiento cuenta con ocho salidas de emergencia con superficies vidriadas, se encuentran todas señalizadas mediante cartel luminoso y cartel que indica salida de emergencia. Se procede a probar el correcto funcionamiento de todas las salidas de emergencias instaladas. Las puertas de salida de emergencia se encuentran pintadas de color blanco. Se sugiere pintar de color verde según lo establecido en la norma IRAM Nº 10005 parte II. Y reemplazar las superficies vidriadas por superficies laminadas. IMAGEN Nº18.

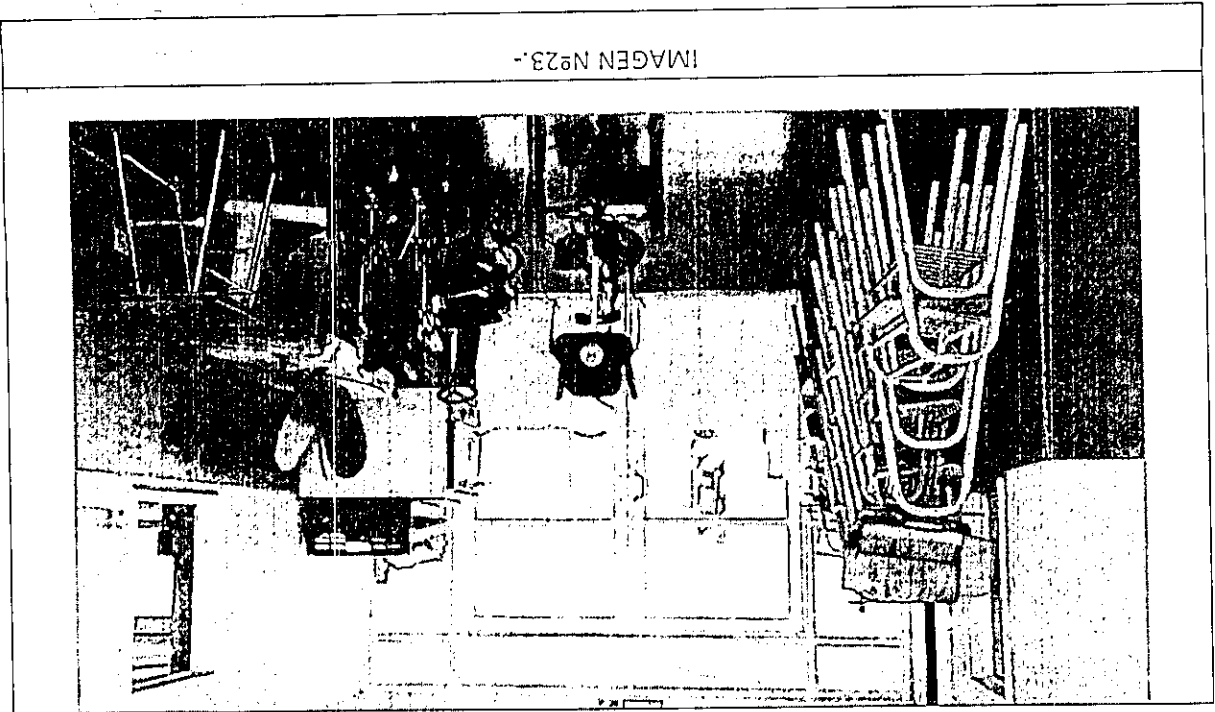
- Se observa que en el pasillo del ala derecha se encuentran depositados elementos y materiales que dificultan el paso ante un siniestro. Se debe liberar el espacio en el pasillo y reubicar en depósito y/o en otro sector los materiales mencionados. IMAGEN Nº 23.-

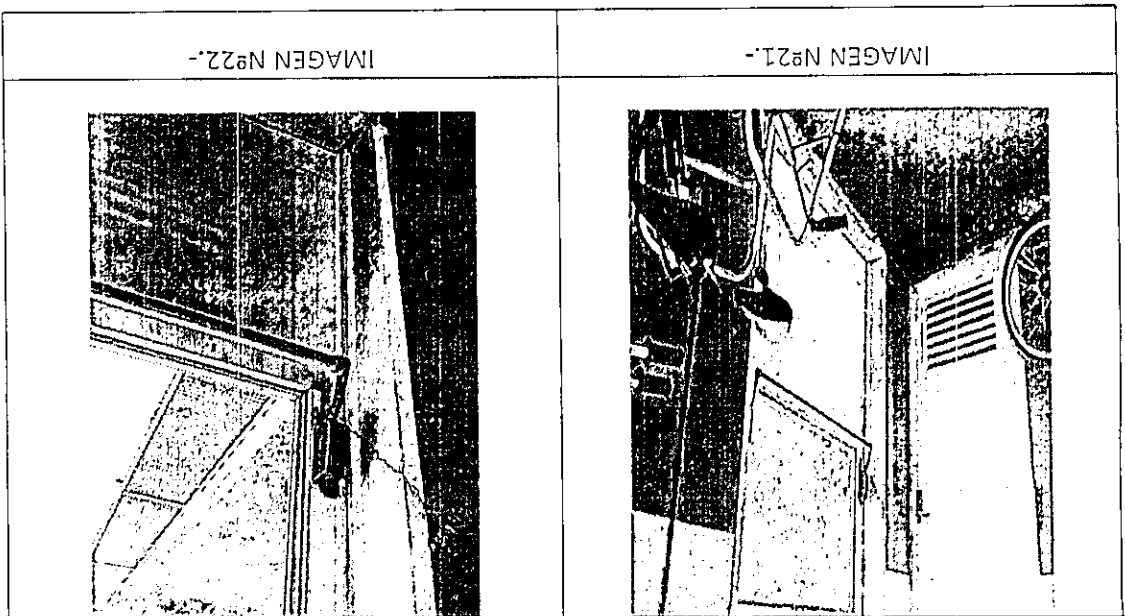
- La puerta de salida de emergencia situada al final del pasillo del ala derecha, se encuentra sujeta con alambre. Se debe quitar este elemento y realizar mantenimiento. IMAGEN Nº21 y 22.-

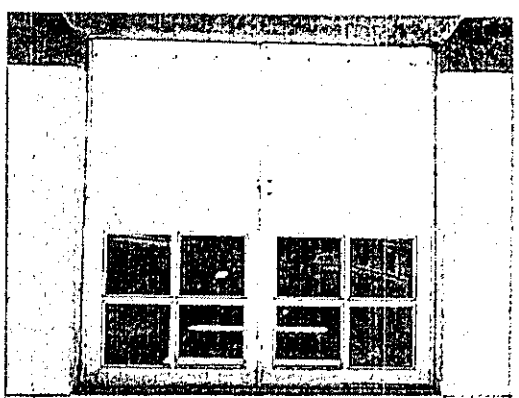
- La puerta de salida de emergencia situada en el ala izquierda se encuentra cerrada con llave, por mal funcionamiento. Se debe realizar inspección y mantenimiento para que se encuentre utilizable dicha salida de emergencia en caso de siniestro. IMAGEN Nº 24.-

| IMAGEN Nº24.- sin cartel y con tapa abierta | IMAGEN Nº25.- tablero sin señalizar riesgo |

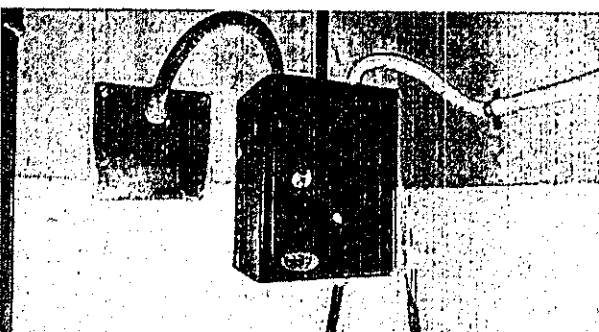
- Se observa que la totalidad de tableros eléctricos del establecimiento se encuentran sin señalización, se sugiere identificar todos los tableros con cartel de riesgo eléctrico y mantener cerradas con seguro las tapas. IMAGEN Nº26, Nº27, Nº28 y Nº29.

| IMAGEN Nº26.- tablero sin señalizar riesgo | IMAGEN Nº27.- tablero sin señalizar riesgo |

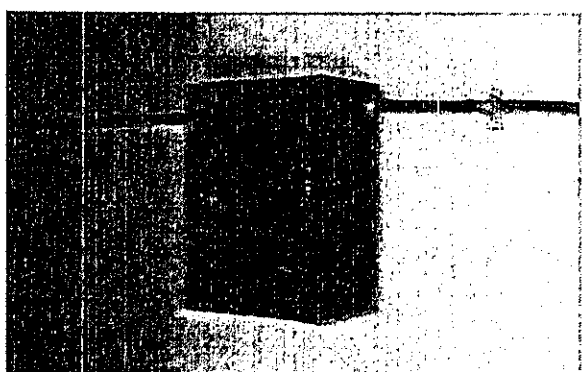
| IMAGEN Nº28.- tablero sin señalizar riesgo | IMAGEN Nº29.- tablero sin señalizar riesgo |

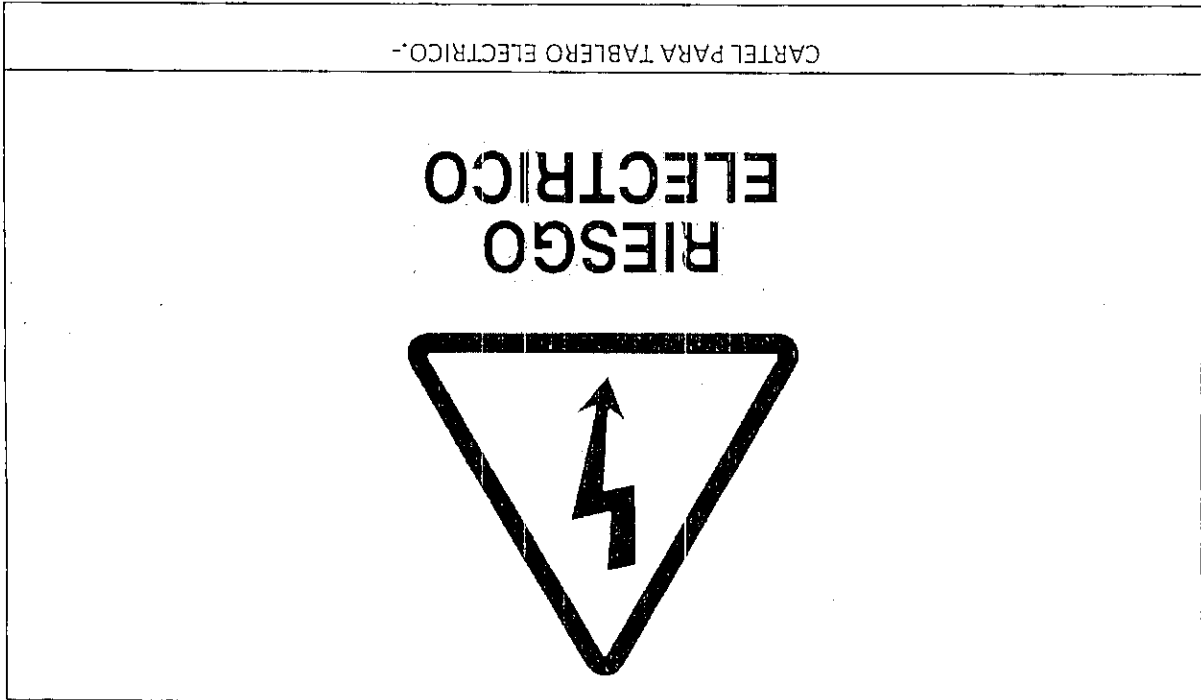
SALA DE CALDERAS

Se observa en las tres salas de caldera que las cabreadas se encuentran sin sectorización, se sugiere agregar falso techo y/o cielo raso construido con materiales ignífugos y con una resistencia mínima RF-60, según se establece en el ANEXO VII del Decreto Reglamentario Nº 351/79. IMAGEN Nº30, 31 y 32.

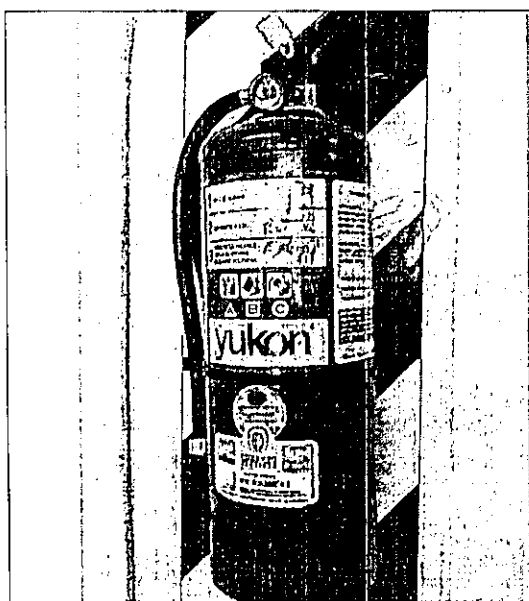
IMAGEN Nº 5.-

- El establecimiento cuenta en total con veintidós extintores manuales para riesgo clase "ABC". La mayoría de los extintores se encuentran señalizados con carteles que indican la clase de riesgo, según se establece en las normas IRAM Nº 10005 parte II. Se debe agregar en los extintores faltantes el cartel tipo chapa baliza indicando la clase de riesgo a los restantes extintores.
- Extintor Nº 1438378 se encuentra sin carga/presión según manómetro, se debe realizar mantenimiento y recarga del extintor y reemplazarlo por un extintor muleto que posea igual potencial extintor. IMAGEN Nº 5 y 6.-

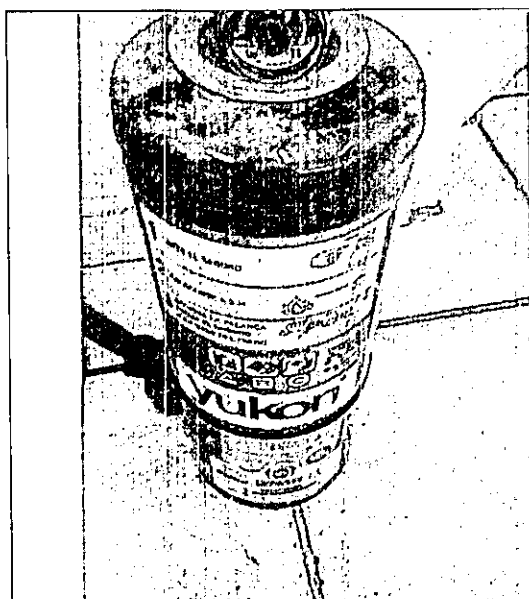
IMAGEN Nº 7.-

- Extintor Nº 1348823 se encuentra sobrecargado según manómetro, se debe realizar mantenimiento del extintor y reemplazarlo por un extintor muleto que posea igual potencial extintor. IMAGEN Nº 7 y 8.-
