EXTRACTO FISCALÍA DE ESTADO NOTA Nº 368/15 ADJUNTANDO NOTA F.E.
Nº 367 Y LA CONTESTACIÓN AL REQUERIMIENTO FORMULADO POR NOTA F.E.
Nº 315/15.

Tengo el agrado de dirigirme a usted -y por su intermedio a los demás integrantes del cuerpo que preside- en el marco del expediente del corresponde caratulado "S/PRESUNTOS HECHOS ACAECIDOS EN EL DEPARTAMENTO AEROSILLA DEL INFUETUR", a los fines de remitirle una copia de la Nota F.E. N° 368 /15 -y de la documentación adjunta a la misma- que he remitido a la señora Gobernadora, la que guarda relación con la respuesta de las autoridades del Instituto Fueguino de Turismo al requerimiento formulado mediante la Nota F.E. N° 315/15 -cuya copia también se acompaña-, respecto al llamado a licitación para la Concesión de Uso y Explotación del Centro de Montaña Glaciar Martial.

1. Si se ha dado cumplimiento a la totalidad de lo indicado en el último párrafo de la página 28 del Informe del 30/05/2014 elaborado por el INTI -Contrato O.T. N° 103/21103-, incluyendo la "Gran Inspección a toda la instalación" a la que hace referencia, remitiendo en su caso copia certificada del nuevo Informe emitido por el instituto referido.

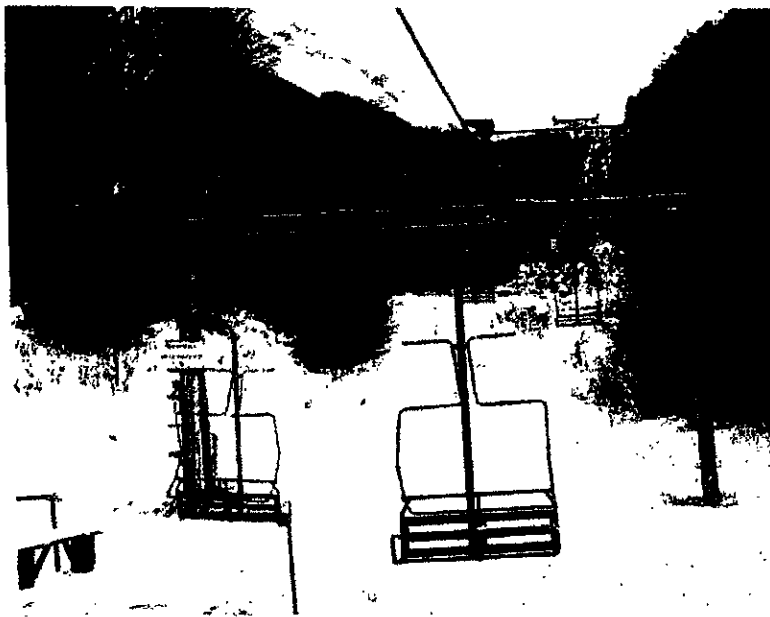
Fotografía N° 1- Telesilla Doble

Este medio de es una Telesilla Doble de pinzas fijas, con un cable de acero de 2.287 metros de longitud y de 30 mm de diámetro nominal, preparada para soportar 100 vehículos (sillas) con 90 en operación, a una velocidad de operación de 1,2 m/s y velocidad máxima de 1,9 m/s. Las estructuras de línea están constituidas por una estación inferior motriz y tensora, un pórtico principal a la salida de dicha estación cabecera, doce torres de línea y una estación superior de retorno o cabecera final. El sistema tensor es del tipo de contrapesos. Su origen es austríaco, del fabricante Doppelmayr, habiendo sido instalada usada reacondicionada en 1980/1982 en El Martial. Fue utilizada durante períodos completos anuales para el transporte de peatones y para peatones/esquiadores.

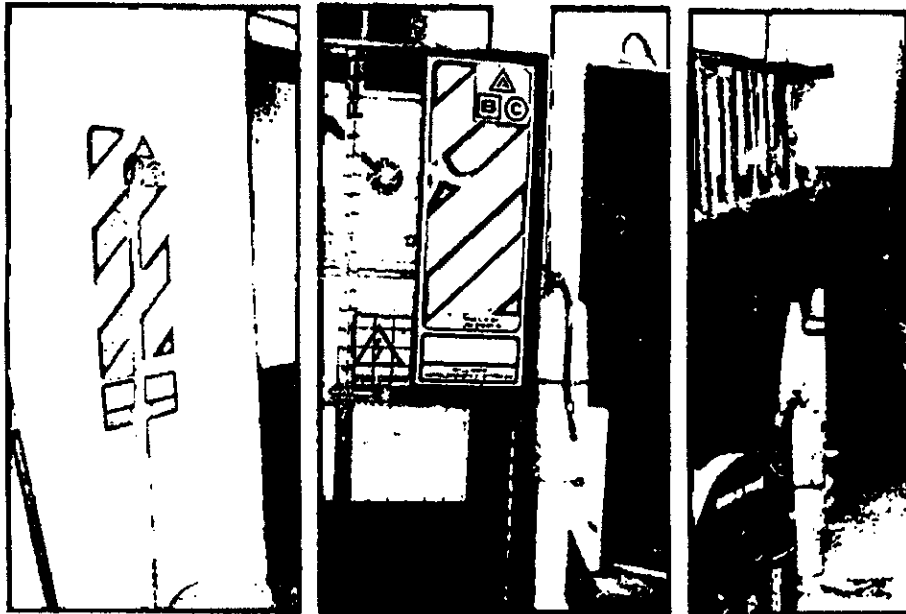
POSEE EN SALIDAS DE EMERGENCIA: SI PARCIAL.-

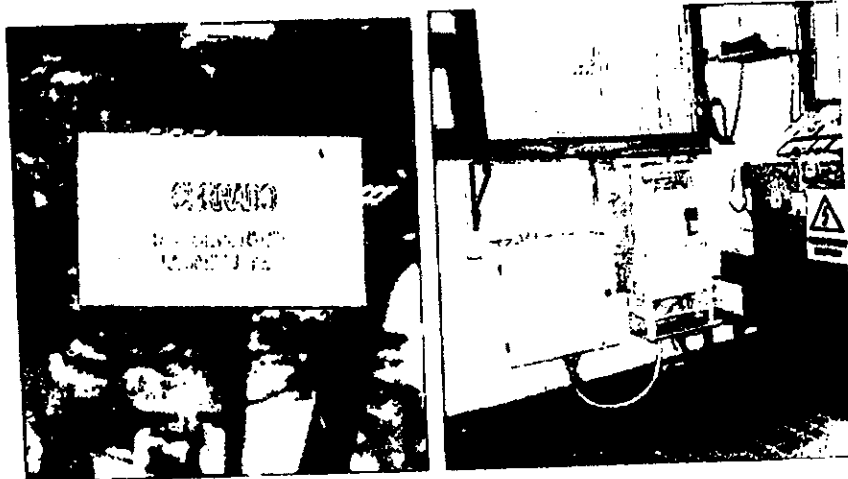
No está de más indicar que al momento de la inspección el servicio se encontraba cerrado al público por desperfectos mecánicos, específicamente la avería de la fuente del convertidor de frecuencia, marca YASKAWA, modelo F7 DRIVE, el cual no se encontraba en su lugar habitual.
