MINISTERIO DE OBRAS Y SERVICIOS PÚBLICOS NOTA Nº 653/19 ADJUNTANDO INFORME PORMENORIZADO DE LAS OBRAS INTERVENIDAS EN EJERCICIO FISCAL 2017 DANDO CUMPLIMIENTO A LA LEY PROVINCIAL Nº 1135

Tengo el agrado de dirigirme a Ud. a los efectos de elevar el Informe pormenorizado del total de las obras intervenidas en Ejercicio Fiscal 2017, en el marco de lo establecido por la Ley Provincial N° 1135.

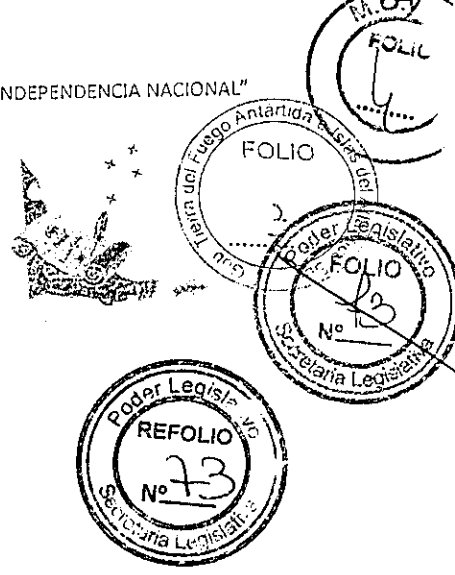
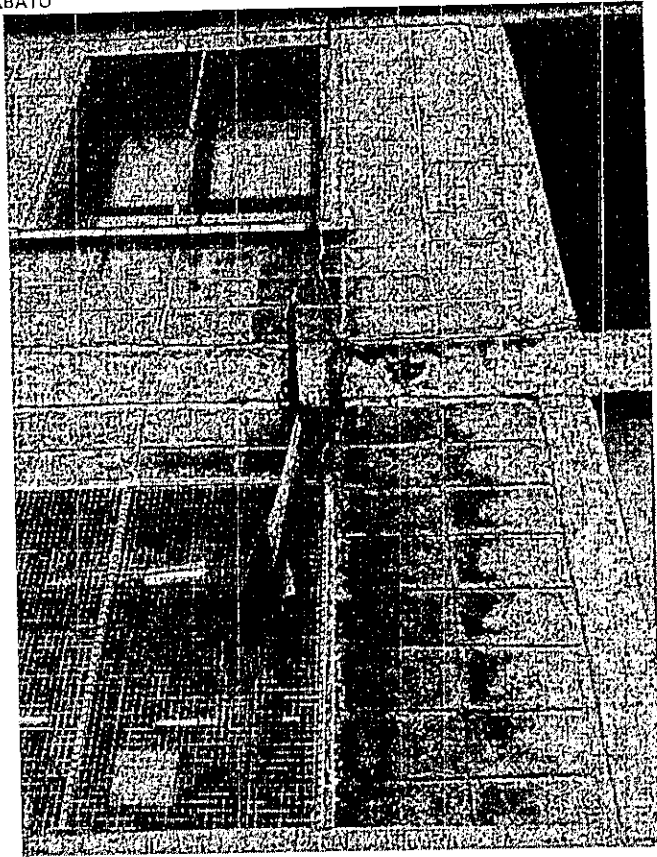
- Pared Exterior e Interior Área 4to 4ta C.O. E.S.O. "Turno Mañana" (En este sector es elevado el deterioro que presenta la pared externa pudiendo observar huecos de tamaños importantes en el exterior. Así mismo presenta sectores con mucha humedad en la parte interna del curso descrito anteriormente y en día lluviosos y con viento el agua ingresa al recinto por los marcos de las aberturas)

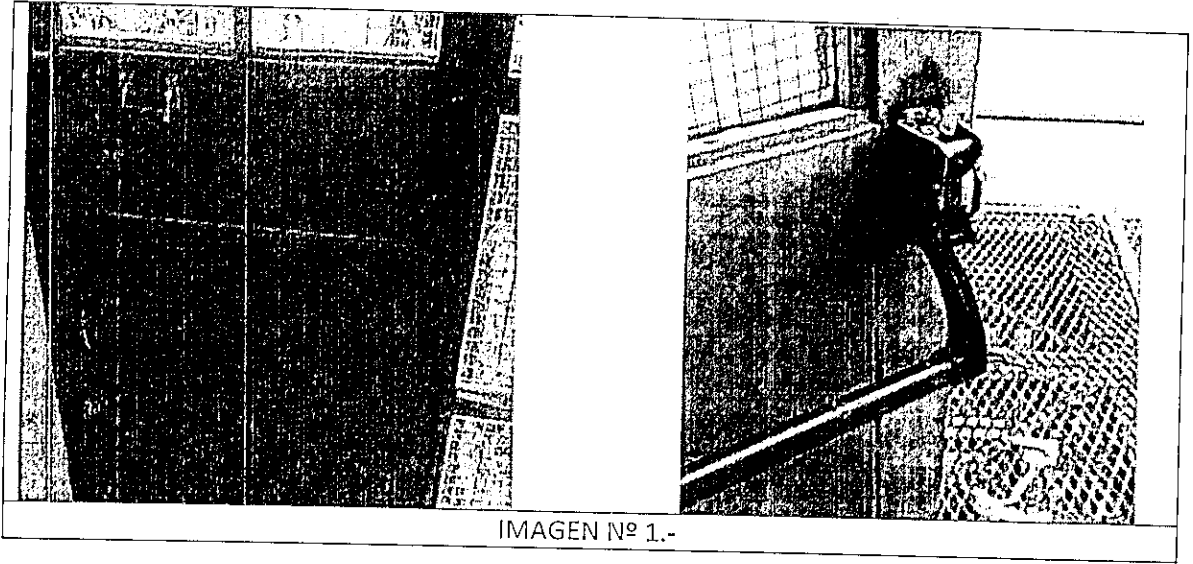
IMAGEN Nº 1.-

INSTALACION SANITARIA:

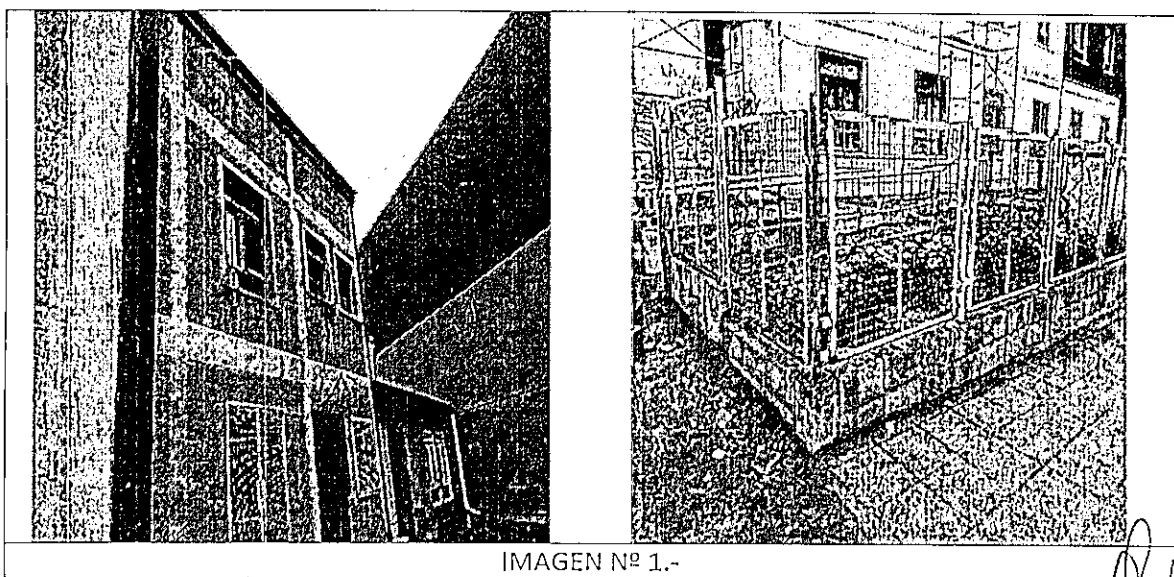
IMAGEN Nº 1.-

PINTURA EXTERIOR MUROS

Se sugiere ejecutar la pintura exterior de muros de dicho edificio escolar (incluye dos manos como mínimo) y la reparación y ejecución de pintura en rejas exteriores existentes.-

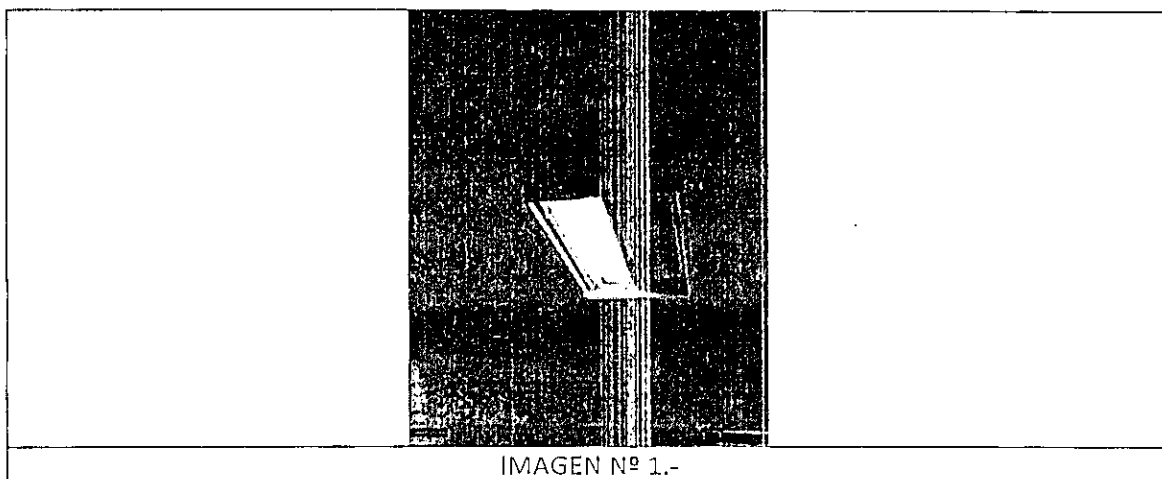
IMAGEN N° 1.-

Se observan artefactos de iluminación existentes fuera de servicio (tubos fluorescentes de 58W, 105W, 36W), se recomienda ejecutar reparación y mantenimiento de T.G y T.S., existentes en dicho local; incluyendo toda tarea necesaria para el correcto funcionamiento de los mismos; dando cumplimiento a las Normativas de Seguridad e Higiene vigentes.-

Se recomienda ejecutar reparación y mantenimiento de T.G y T.S., existentes en dicho edificio escolar, incluye reposición de interruptor diferenciales, protecciones termomagnéticas tetra polares, bipolares, tipo Siemens, el equilibrio de fases, recableado, conexión de puesta a tierra y otras tareas exigidas por normativas vigentes al servicio eléctrico, certificándose el normal funcionamiento del mismo mediante Profesional Técnico Matriculado ante los Entes de Contralor, según normativa vigente.-

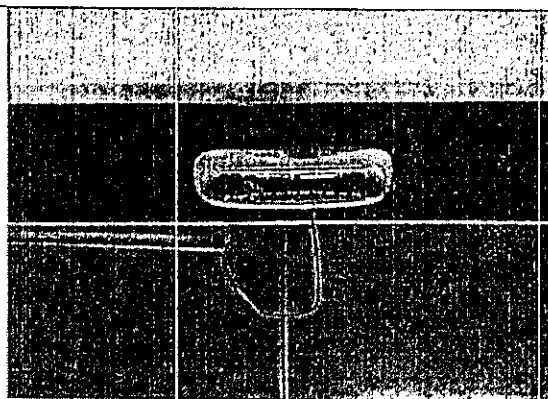
- Iluminación de pasillo no funciona, se debe verificar la conexión del cableado eléctrico.
IMAGEN N° 1.-

IMAGEN N° 1.- iluminación no funciona

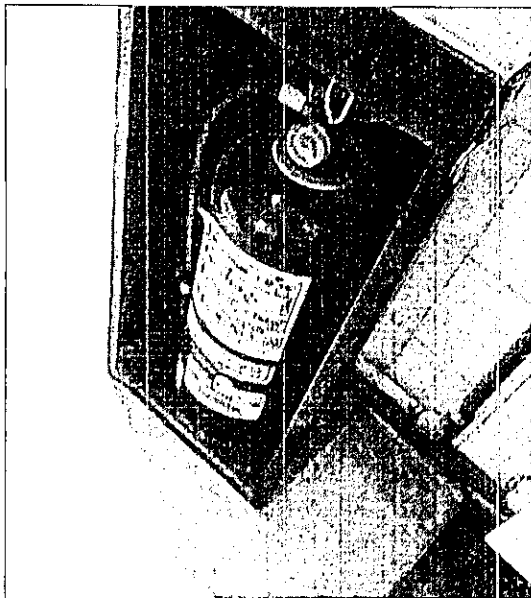
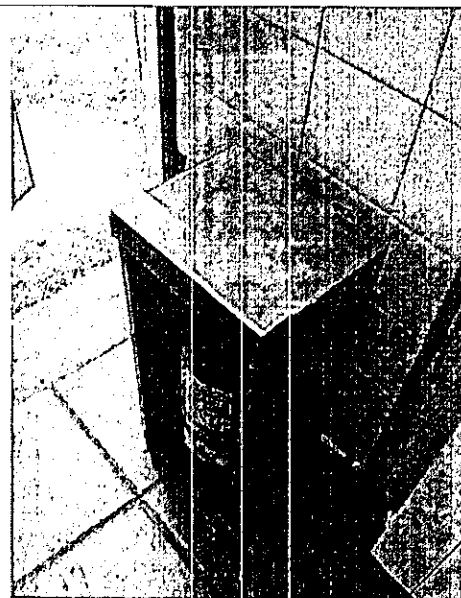
IMAGEN N° 4.-

- Extintor en la cocina se encuentra sin colgar y sin cartel reglamentario, se sugiere colocar cartel reglamentario, según norma IRAM N° 10005 PARTE II. IMAGEN N° 4 y 5.-

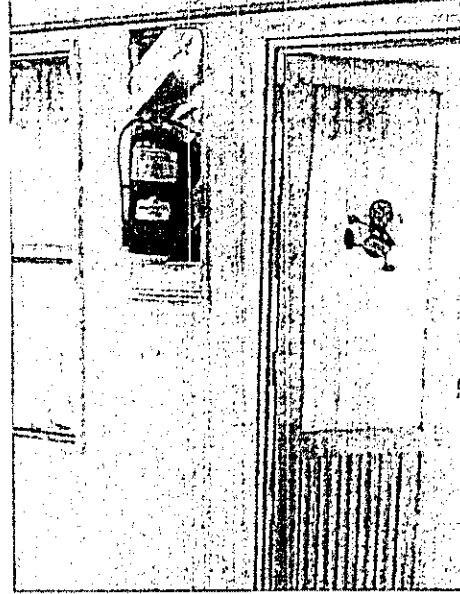
IMAGEN Nº 4.-

- Todos los extintores se encuentran colgados con cartel reglamentario, se observa que la mayoría de los extintores se encuentran a una altura entre 1,80 y 1,85 metros, superior a la establecida según la normativa. Se sugiere modificar la altura de los extintores a una altura entre 1,20 y 1,50 metros para facilitar el acceso en caso de tener que utilizarlos. IMAGEN Nº 4 y 5.-

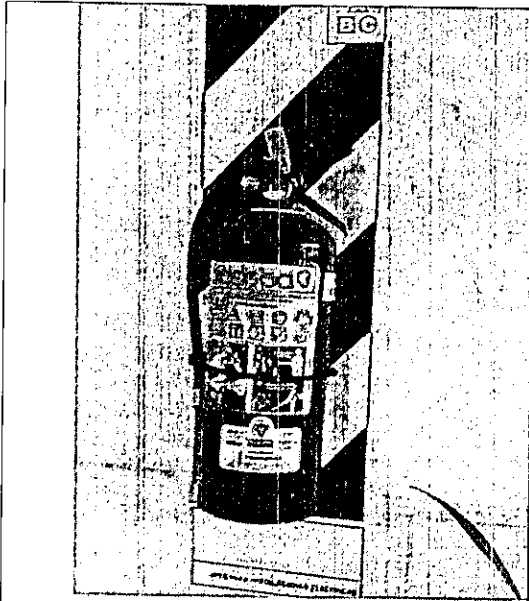
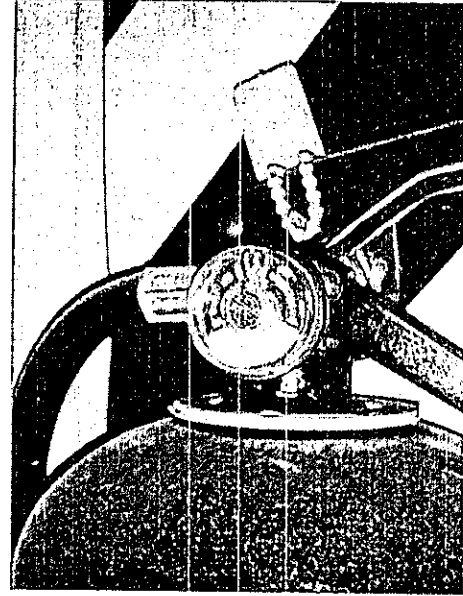
IMAGEN N° 8.-

- Extintor N° 949746 se encuentra sin carga, según el manómetro, se debe realizar mantenimiento y recarga del extintor y reemplazarlo por un extintor muleto que posea igual potencial extintor. IMAGEN N° 8 y 9.-

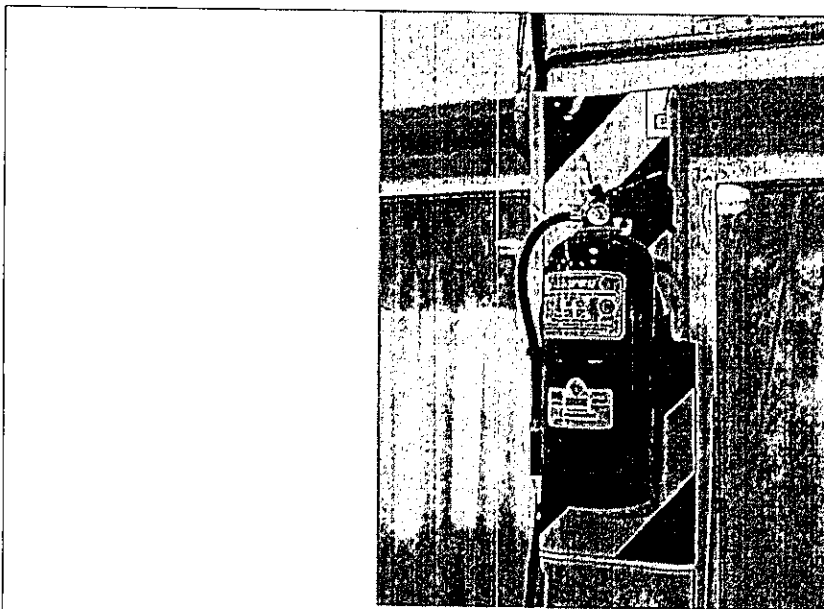
- Extintor con cartel reglamentario roto, se debe reemplazar por uno nuevo y modificar la altura del extintor. IMAGEN N° 10.-

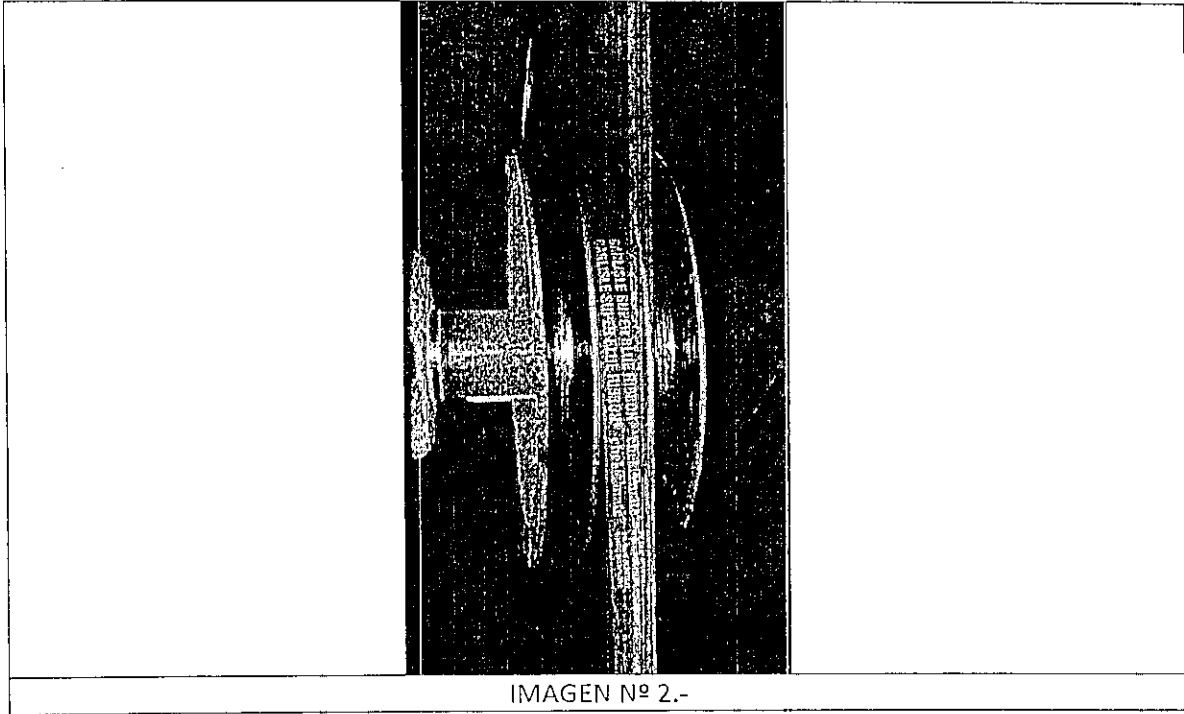
IMAGEN Nº 2.-

- El extintor Nº 3664, corresponde a un extintor para riesgo clase "ABC" con capacidad de 10 KG, si bien el manómetro indica la presión de trabajo correcta se encuentra con la carga vencida. El extintor debe ser sacado de servicio para verificar prueba hidráulica, realizar recarga y mantenimiento verificando el estado general del mismo. La señalización se debe reemplazar por la dispuesta en las normas IRAM Nº 10005 parte II. IMAGEN Nº 2 Y Nº 3.-

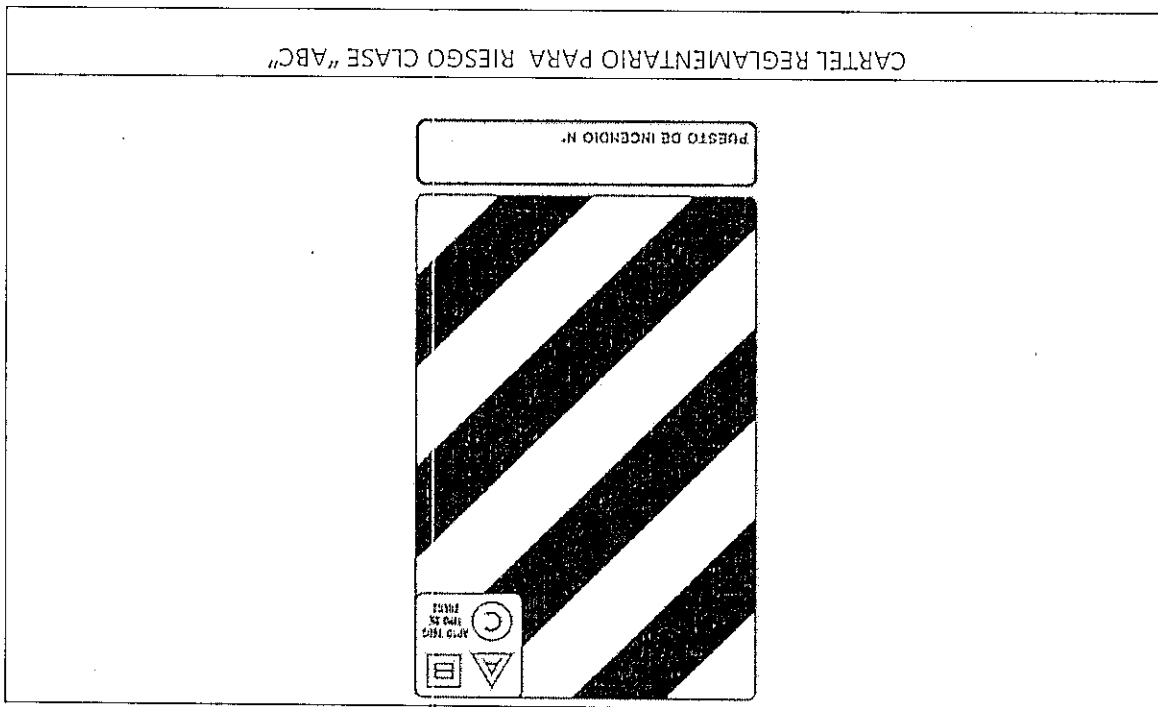
- El establecimiento cuenta con siete extintores manuales para riesgo clase "ABC". Los extintores se encuentran señalizados con carteles comunes que indican la presencia de un extintor en el sector, se deben reemplazar por carteles reglamentarios indicando la clase de riesgo, según lo establecido en las normas IRAM Nº 10005 parte II. Los extintores se deben identificar con numeración.
