Obra: Edificio del Poder Legislativo

LICITACIÓN PÚBLICA Nº 001/19

EDIFICIO DE LA LEGISLATURA

INFORME ESTUDIO DE SUELOS

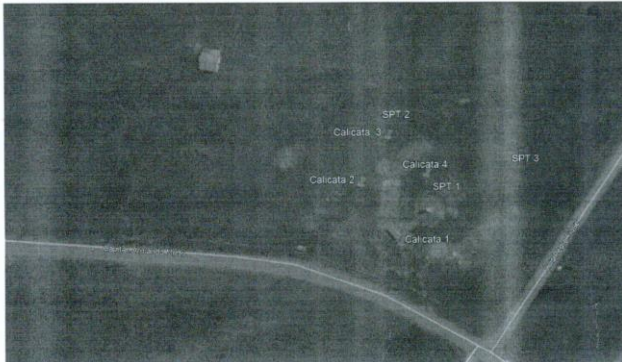
UBICACIÓN DE CALICATAS Y SONDEOS

Se realizaron (4) calicatas a fin de determinar la estratigrafía del sector, retirándose muestras representativas hasta una profundidad de 5.00m aproximadamente.-

Se efectuaron además 3 ensayos de penetración estándar hasta una profundidad de cuatro (4) metros.-
